# INFORME FINAL ACCIDENTE

**COL-15-26-GIA**

**Impacto contra el terreno por falla en el gobernador de la hélice derecha**

**Piper PA-23, Matrícula HK912**

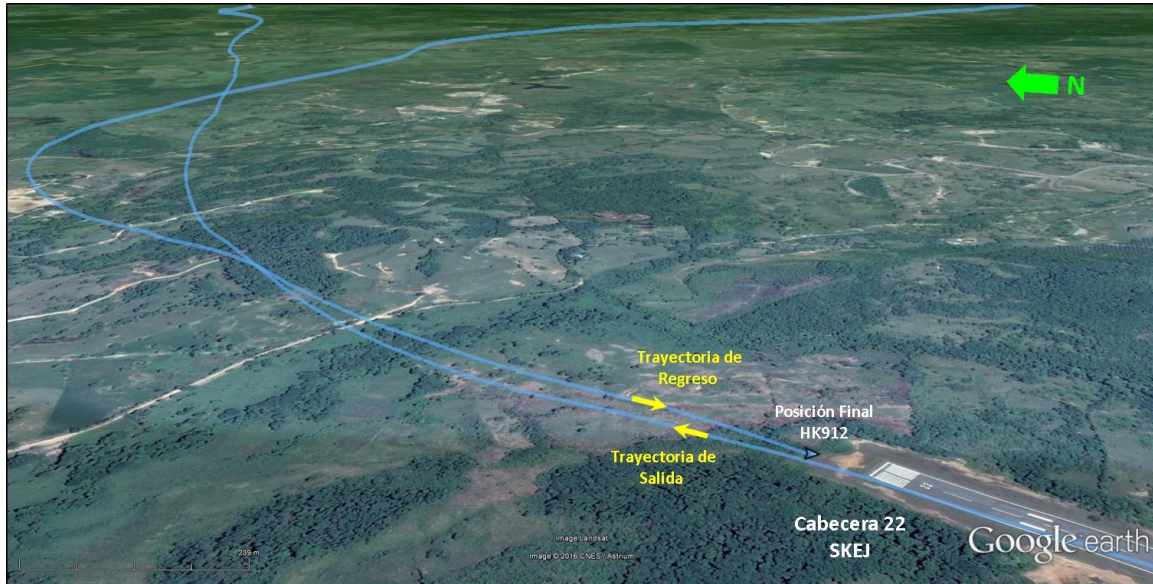
En la inspección de campo, los restos del HK912 se encontraron concentrados en un solo punto, en posición normal y con evidencia de daños estructurales severos, la aeronave impactó contra la copa de un árbol con un rumbo de 220°, deslizándose sobre el terreno hasta colisionar la cerca perimetral del aeropuerto con el borde de ataque del plano izquierdo, cambiando su dirección y quedando con un rumbo final de 360°.

La aeronave se detuvo a 80 metros del umbral de la cabecera 22 de SKEJ en las coordenadas geográficas N7°1'54.90" W73°48'7.88, evidenciándose una dinámica de impacto de bajo ángulo y baja velocidad.

*Traza de GPS de la aeronave HK912 el día 29 de Junio de 2015*
