INFORME FINAL ACCIDENTE

COL-15-57-GIA

Impacto contra el terreno por pérdida de rendimiento aerodinámico

Cessna A188, Matrícula HK1432

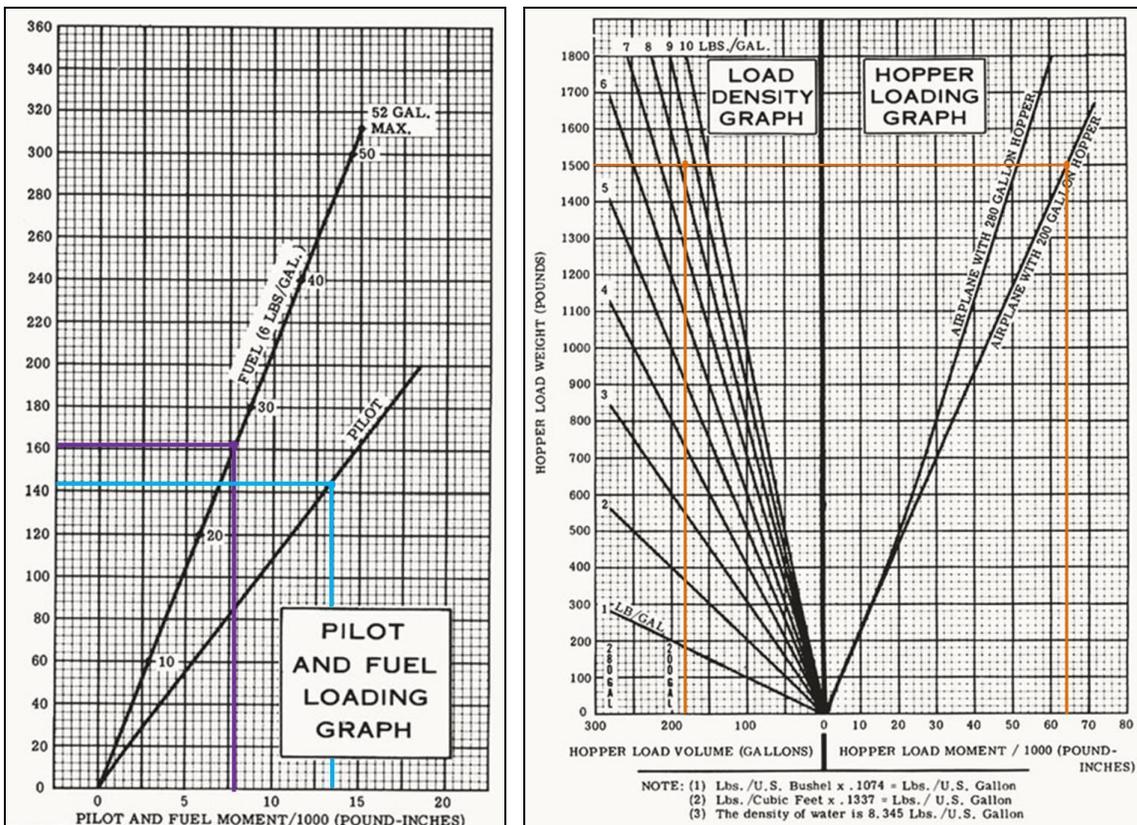
- Producto: 180 galones (1502 lb).
- Combustible: 40 galones (162 lb).
- Piloto: 65 kilos (144 lb).

Gráficas de momentos de piloto-combustible (Izq.) y producto transportado (Der.)

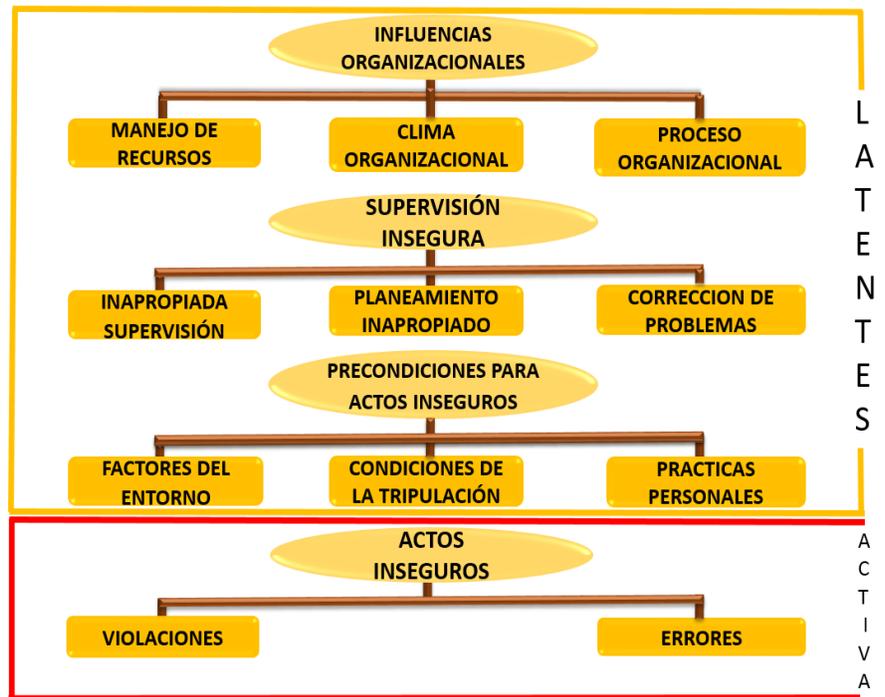
Modelo HFACS

Proceso Organizacional: Se evidenció falta de conocimiento por parte del piloto en relación a la aplicación de los procedimientos internos de la empresa CELTA LTDA, lo cual indica deficiencias organizacionales en los procesos de inducción que deben recibir todos sus empleados.

Manejo de Recursos: La Dirección de Operaciones de CELTA LTDA., asignó de manera deficiente a un piloto para la ejecución de trabajos de fumigación, el cual había excedido el tiempo límite de vuelo para un período de 90 días.
