# INFORME FINAL ACCIDENTE

**COL-15-14-GIA**

**Falla de motor y seguido acuatizaje en el río Vaupés**

**Cessna TU206G, Matrícula HK2327**

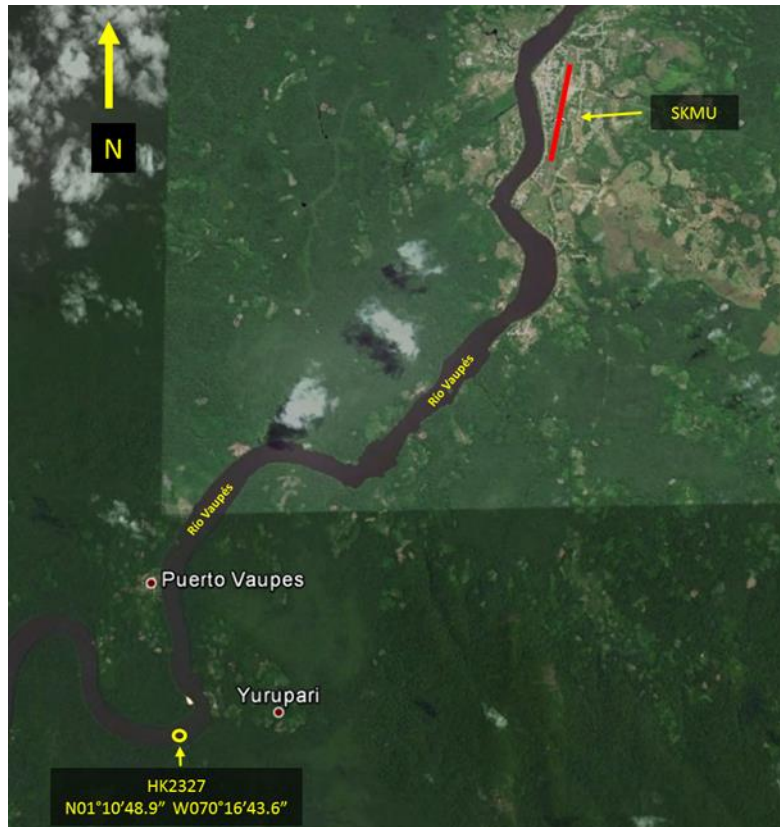
La aeronave se precipitó en las aguas del Río Vaupés a la altura del sitio conocido como Puerto Corroncho en jurisdicción de la ciudad de Mitú, del Departamento de Vaupés. Los restos quedaron sumergidos en el lecho del río a 15mts aproximadamente en coordenadas N01°10'48.9" W070°16'43.6" a 4,69NM con rumbo 033° del aeropuerto SKMU.

*Ubicación final de la aeronave HK2327 respecto al aeródromo SKMU*

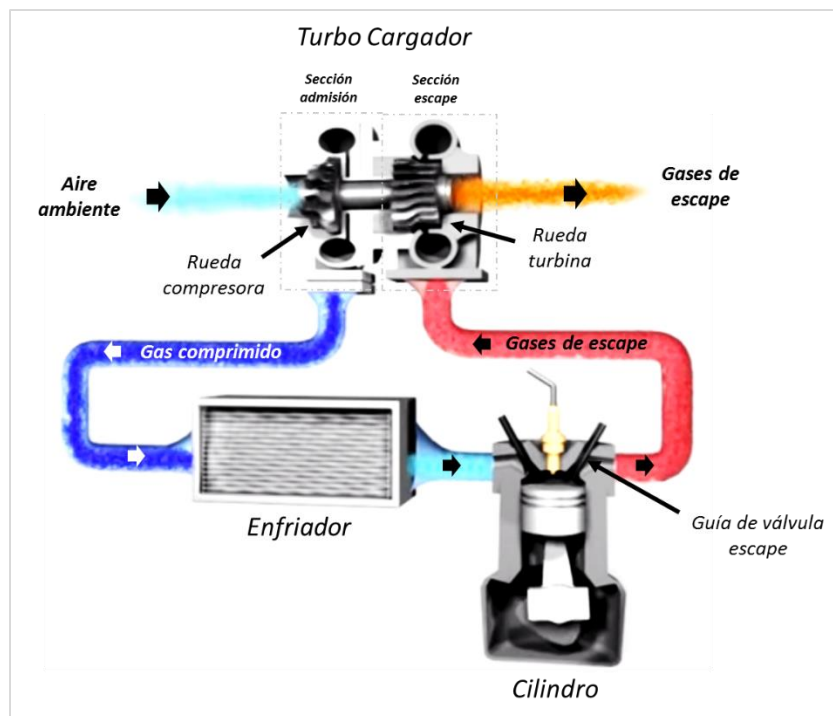
Diagrama de funcionamiento de un turbo cargador
