INFORME FINAL ACCIDENTE

COL-15-35-GIA

Pérdida de control ante turbulencia severa

Bell 206 L3, Matricula HK3311

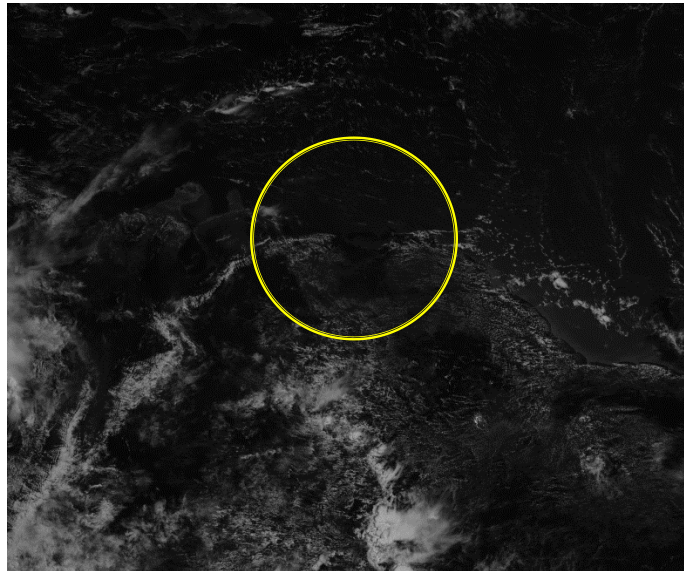
Imagen satelital del satélite GOES 13

Las condiciones meteorológicas al momento del accidente eran favorables para la operación, en relación a la imagen satelital no existían formaciones de mal tiempo en desarrollo en el área general donde se llevaba a cabo el vuelo de la aeronave.

De acuerdo al análisis detallado del área geográfica, la topografía, la temporada y la hora en la que ocurrió el suceso se evidencia que existían corrientes de vientos descendentes y ascendentes que a su vez generaban fuertes turbulencias mecánicas a lo largo de la ladera donde ingreso la aeronave durante su fase de descenso.

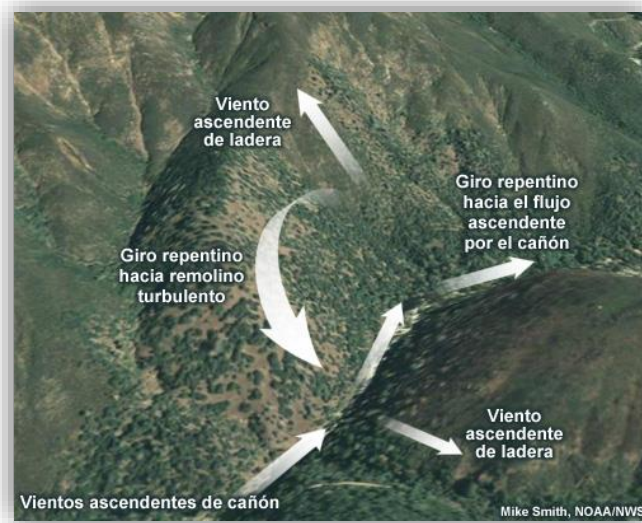
Comportamiento del viento en un cañón

Las corrientes de flujo turbulento también pueden formarse durante episodios de fuertes vientos en cañones o valles; Este efecto de arremolinamiento puede ser más pronunciado por la tarde, cuando los vientos ascendentes de ladera alcanzan su máxima intensidad.

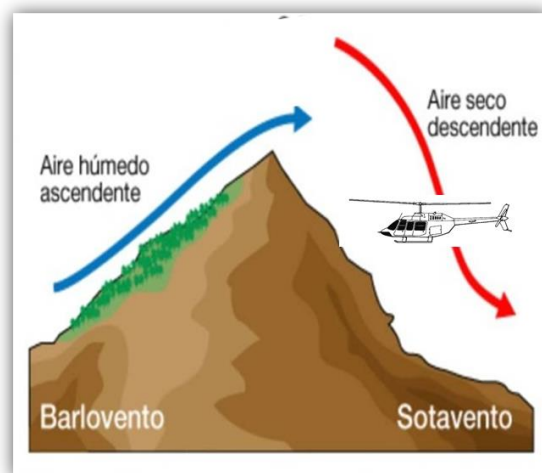
Viento de Montaña

Una de las consecuencias de entrar entre las corrientes de aire seco descendente es que generalmente se puede llegar a experimentar una turbulencia de tipo severo, que a su vez puede causar que mantener el control de la aeronave y los parámetros de vuelo se dificulten o en algunos casos llegar a perder el control de misma dependiendo de la velocidad e intensidad del viento.
