INFORME FINAL ACCIDENTE

COL-15-25-GIA

Vuelo Controlado Contra el Terreno CFIT
Cessna T-303 Matrícula HK-4677G

20 de Junio de 2015

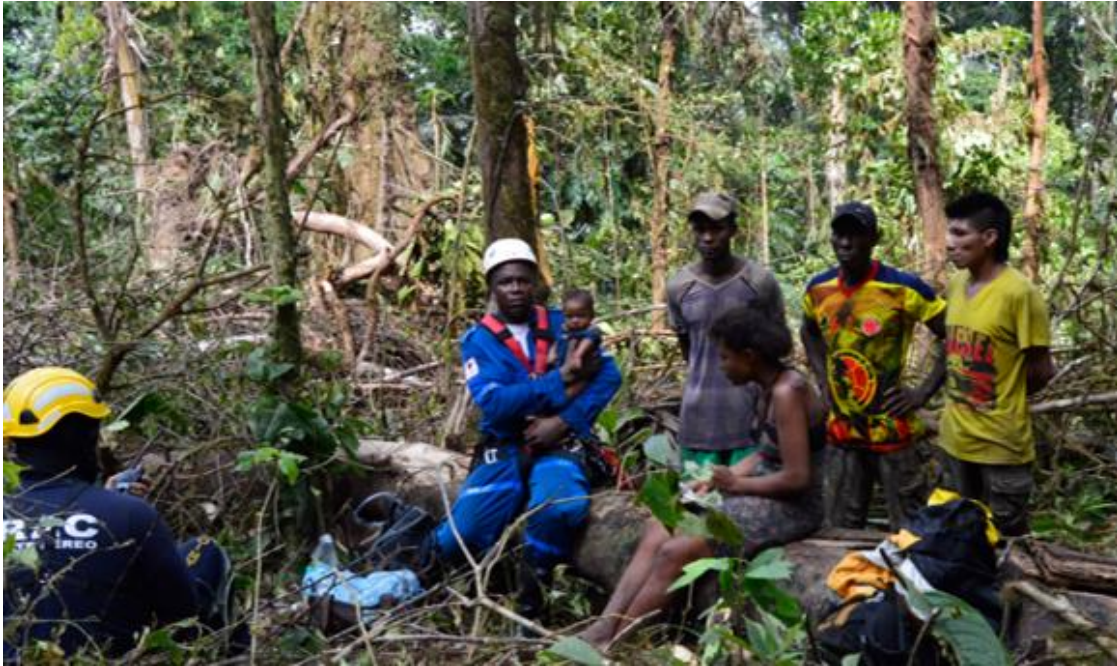
Mediante perifoneo aéreo, rastreo del grupo de salvamento y apoyo de las comunidades en un área de 5 millas náuticas de selva húmeda tropical se localizó con vida a los dos ocupantes, y una vez efectuada la asistencia inicial y confirmada su condición física se llevó a cabo el rescate y traslado en operación helicoportada mediante aeronaves de la Fuerza

Fotografía de la localización y asistencia del grupo de búsqueda de los sobrevivientes del HK4677G
