INFORME FINAL ACCIDENTE

COL-15-46-GIA

**Pérdida de control después del despegue
por inadecuado peso y balance**

Cessna 402B, Matrícula HK4981G

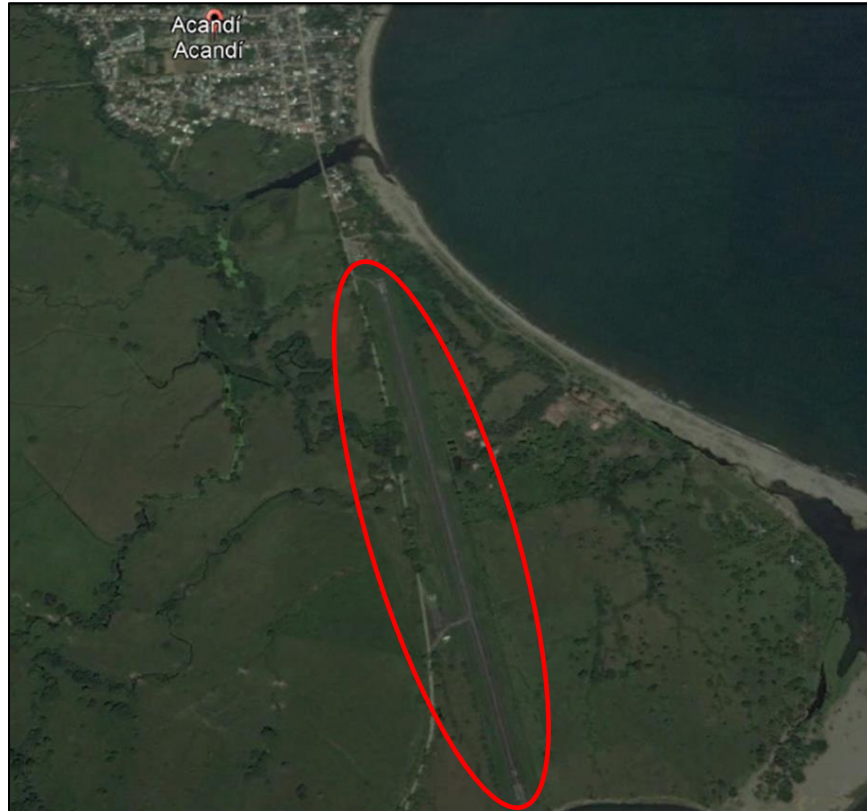
Figura No. 1: Aeródromo Alcides Fernández del municipio de Acandí

El aeródromo Alcides Fernández del municipio de Acandí, está localizado en coordenadas N-08°29'53" y W-77°16'26", con indicador de lugar IATA ACD; cuenta con una pista de superficie dura (pavimentada), con una longitud de 1.200 metros, un ancho de 16 metros y una elevación de 50 pies sobre el nivel medio del mar; la pista es apta para la operación segura de la aeronave C402B.

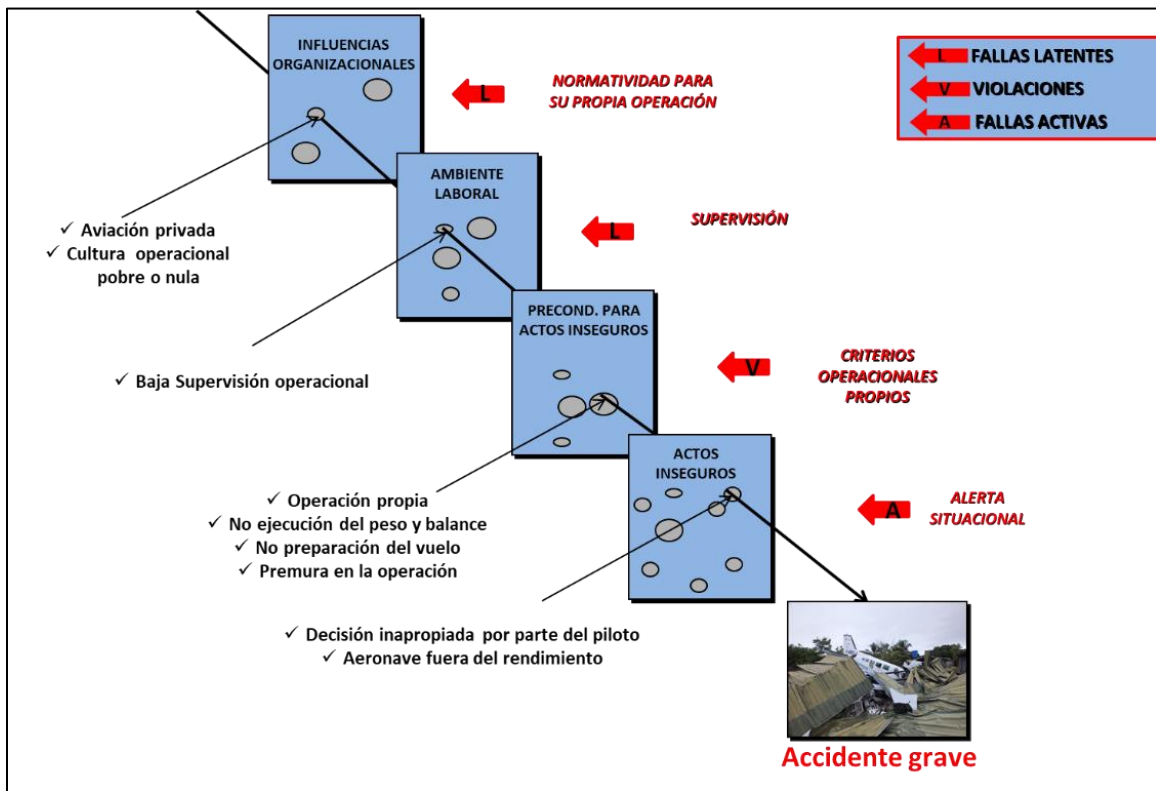
Figura No. 3: Aplicación del método de James Reason al accidente

La investigación empleó el método establecido por James Reason, conocido como el Queso Suizo, en donde se efectúa un análisis de muchos de los factores que intervienen en la aviación durante la ocurrencia de un accidente, en este caso se analizaron la organización (aviación privada), la reglamentación, el medio ambiente operacional, los criterios operacionales y el Piloto, entre otros factores.

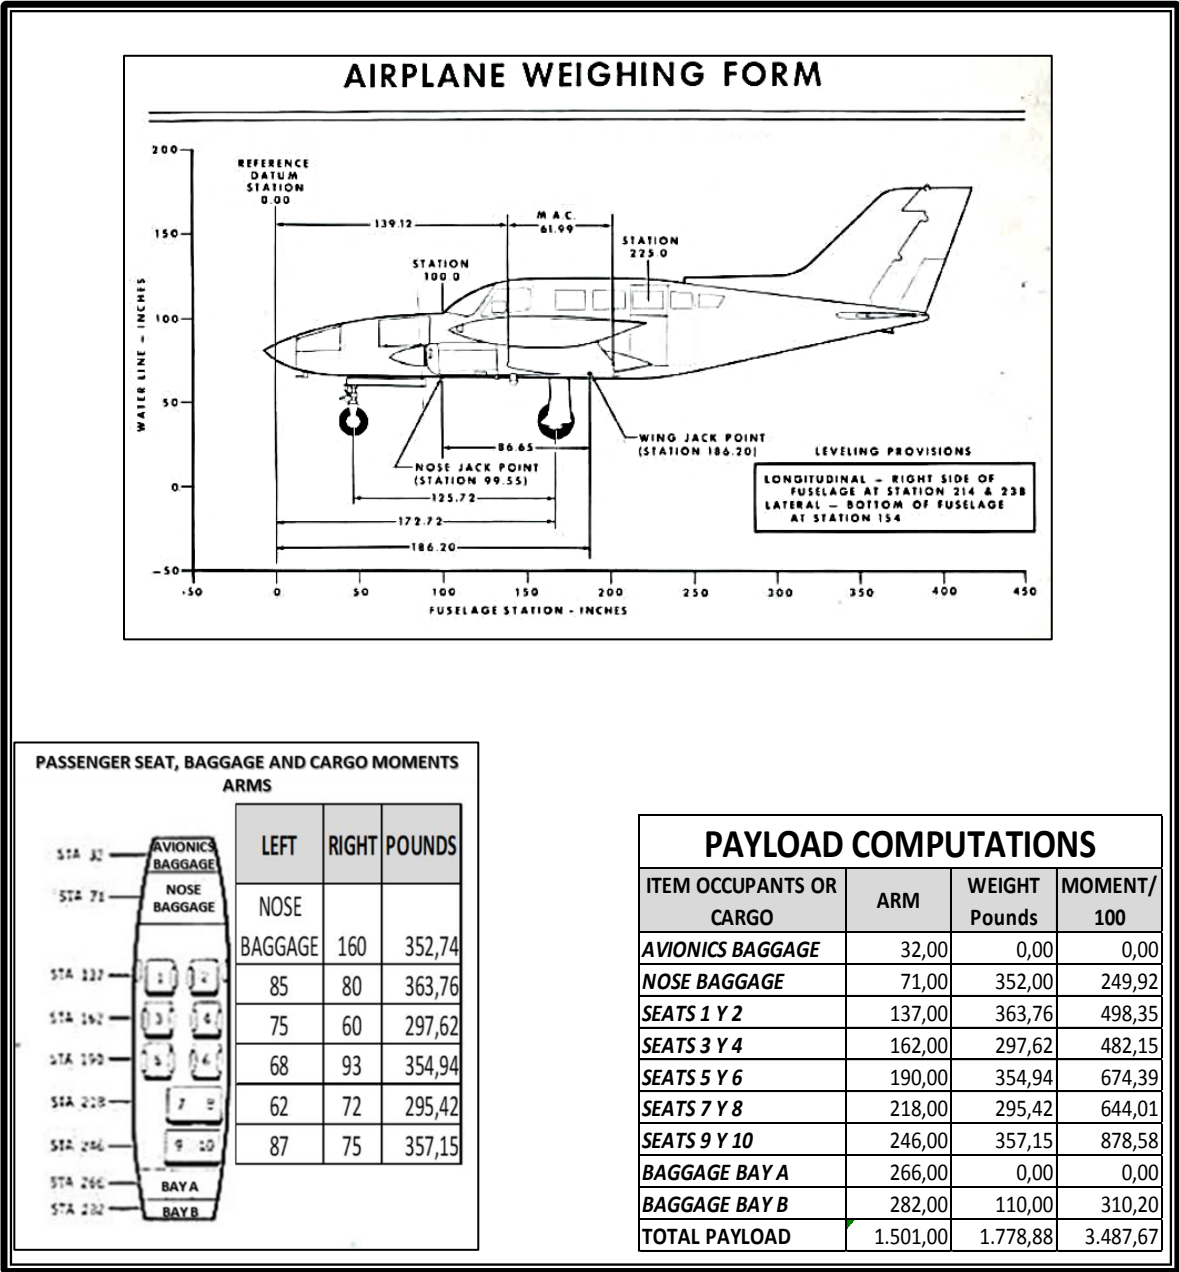
Figura No., 7: Línea de referencia Datum y estaciones para peso y balance longitudinal

ITEM	WEIGHT pounds	MOMENT/ 100
<i>BASIC EMPTY WEIGHT</i>	4.354,76	6.626,78
<i>PAY LOAD</i>	1.778,88	3.487,67
<i>ZERO FUEL WEIGHT</i>	6.133,64	10.114,45
<i>FUEL LOADING</i>	510,00	775,00
<i>TAKEOFF WEIGHT</i>	6.643,64	10.889,45
<i>LESS FUEL TO DESTINATION</i>		
<i>LANDING WEIGHT</i>
