INFORME FINAL ACCIDENTE

COL-19-22-GIA

**Abortaje de despegue por
pérdida de potencia**

Matrícula HK4449

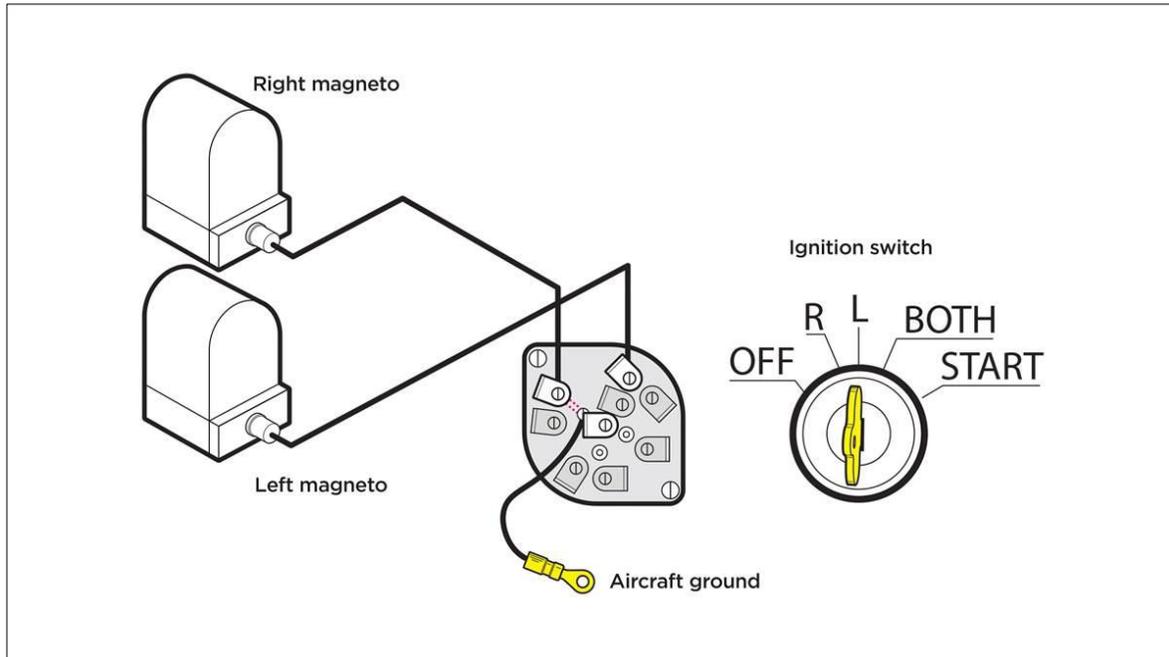
Imagen No. 3 – Condición de funcionamiento del sistema de encendido en posición “L – (Left)”

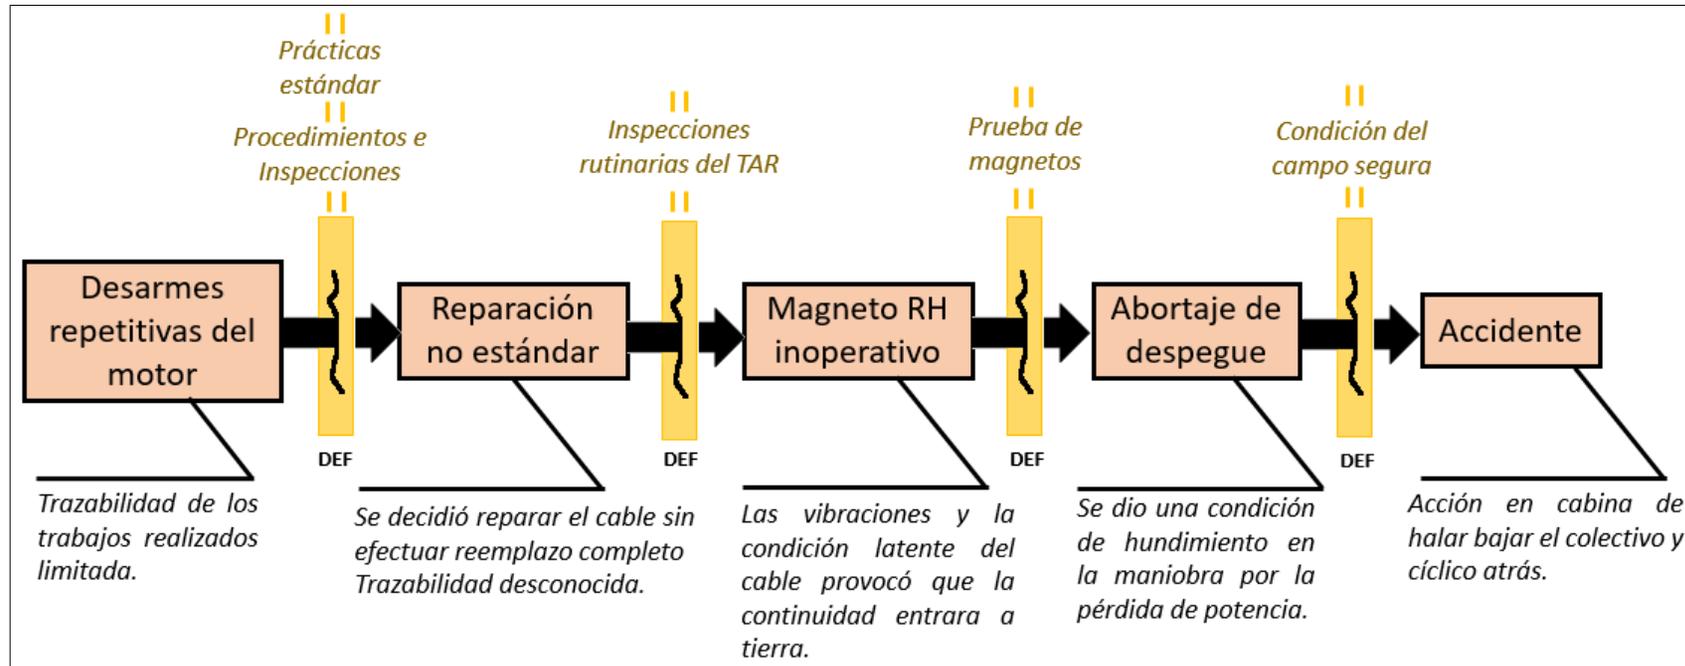
Un personal técnico que no mantuvo una práctica estándar permitió que se realizara una reparación inadecuada del cable del magneto derecho, que, a su vez, debió ser detectada mediante las inspecciones rutinarias del TAR. Como esta defensa no se aplicó, la condición defectuosa de reparación conllevó a que por las vibraciones y la condición del cable entrara en continuidad a tierra dejando inoperativo el magneto derecho en una condición crítica, como el despegue.

Imagen No. 4 - Esquema de secuencia de eventos Accidente HK4449
