# INFORME FINAL ACCIDENTE

## **COL-19-21-GIA**

**Contacto anormal con el  
terreno y volteo dinámico**

Bell 206 L3

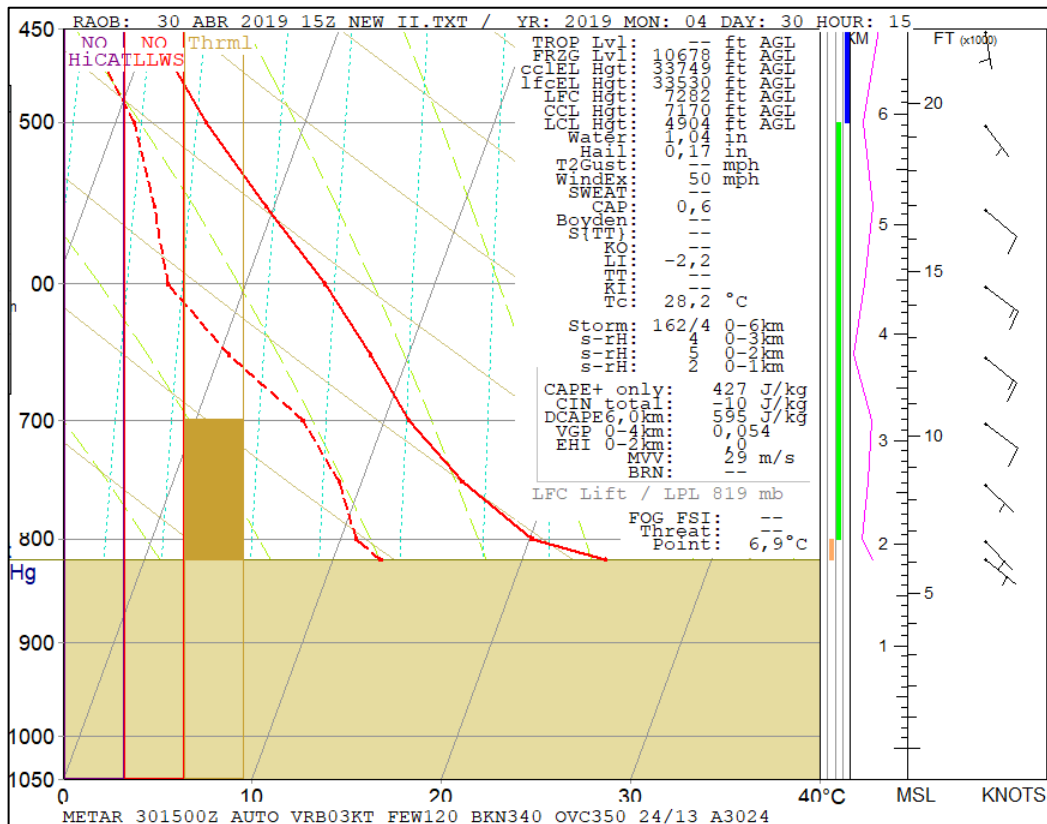
Figura No. 2 - Diagrama termodinámico del lugar del accidente, Lat: 6.91, Long: -75.77

Se registró presencia de turbulencia inducida térmicamente de bajo nivel, con una categoría de intensidad "ligera" hasta los 10.500 pies MSL.

No se registraban condiciones de cortantes a bajo nivel. El viento en altura predominaba con una dirección SE con una intensidad promedio de 7 nudos.

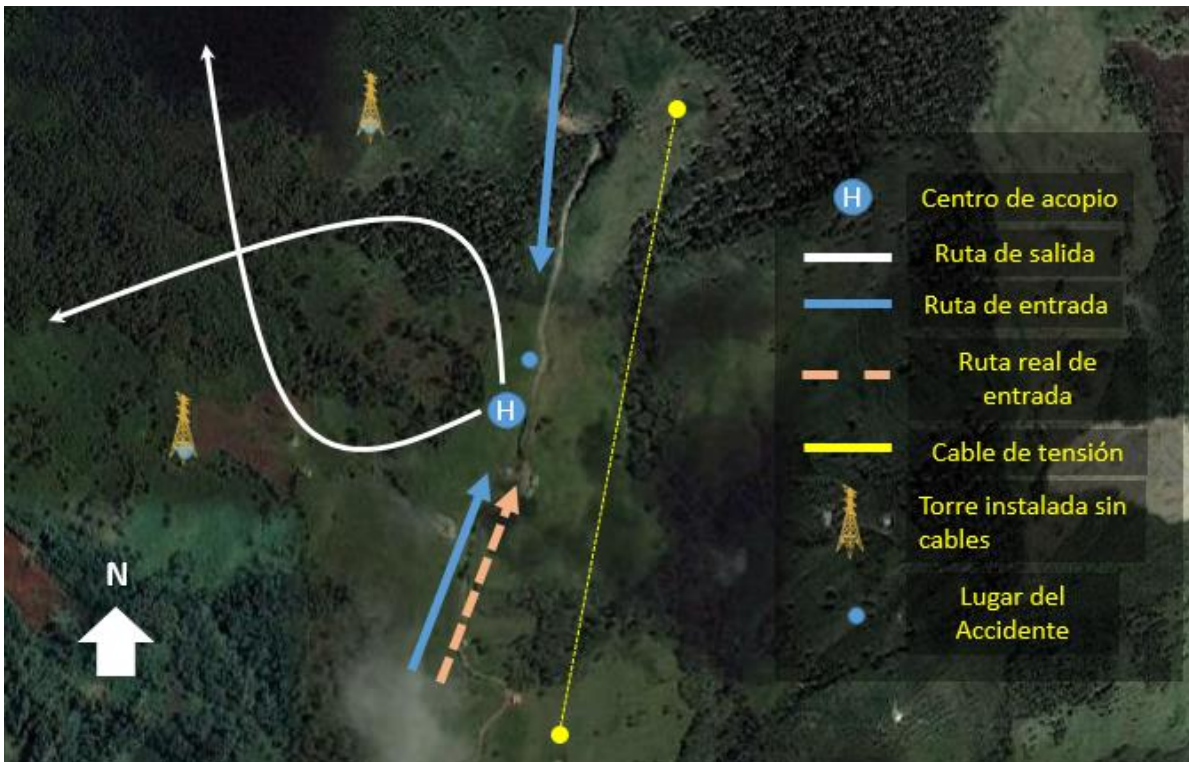
Figura No. 3 – Características de los procedimientos de entrada y salida al centro de acopio según panorama de riesgos de la compañía.

El operador contaba con un panorama de riesgos que había sido realizado por el SMS el 23 de agosto de 2018, en el cual se contemplaba la operación con carga externa en Sabanalarga para el proyecto de tendido eléctrico en la zona.

En el panorama de riesgos se describen la localización del punto de acopio, los obstáculos y las rutas VFR de salida y llegada. De acuerdo con las declaraciones del Piloto al mando, la entrada al punto de acopio se realizó por el S.

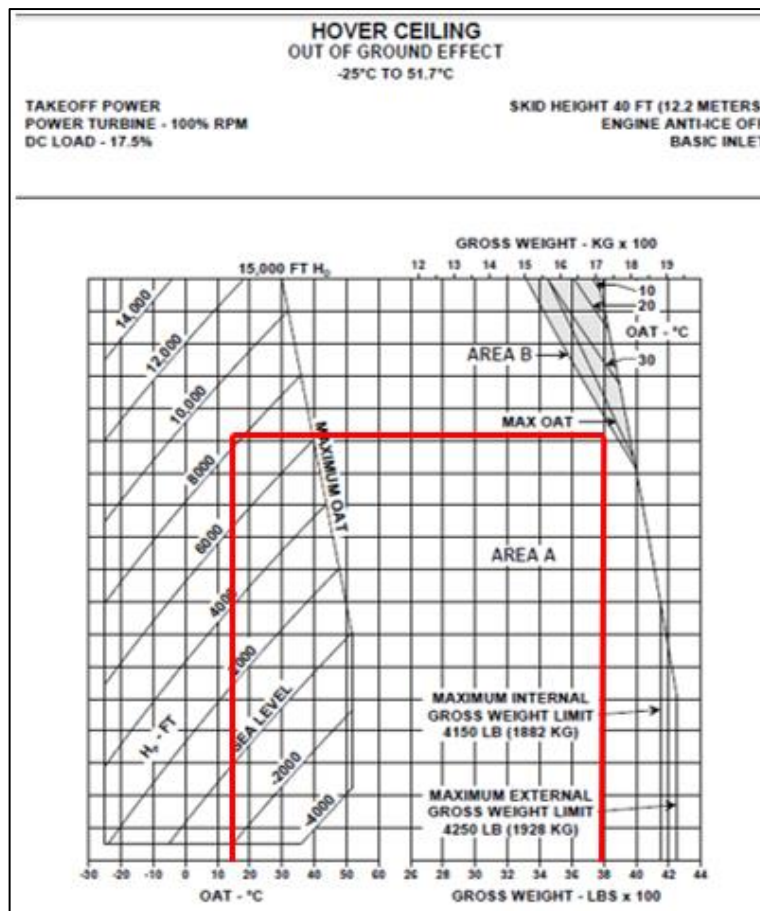
Gráfico No. 1 - Carta de OGE BELL 206-L3

De acuerdo al cálculo de peso y balance, el helicóptero tenía un peso al despegue de 3.799 lb. El cálculo de peso y balance indicaba que la aeronave se encontraba dentro de límites operacionales; esta determinación se corroboró utilizando las cartas de rendimiento del fabricante en IGE (con efecto suelo).

Se utilizó la Carta OGE (fuera del efecto suelo) para determinar el rendimiento del helicóptero en el sitio en donde se realizaba la operación, con parámetros de 15.7°C y 8,240 pies de altitud. Considerando el peso con que se encontraba el helicóptero, el gráfico No. 01 arroja un resultado final de rendimiento dentro de los límites en el Área A (el Área B sombreado en la carta, también hace parte de las zonas operacionales del Bell 206 L3, considerando que no haya vientos por fuera del Azimut crítico 50 a 210 grados).

Aun cuando el helicóptero operaba sobre condiciones permitidas y dentro de límites, fue evidente dentro de la declaración del Piloto que, durante la aproximación al punto por el N, se presentaron condiciones turbulentas, y que, ante esto, debió realizar la aproximación por el SW.

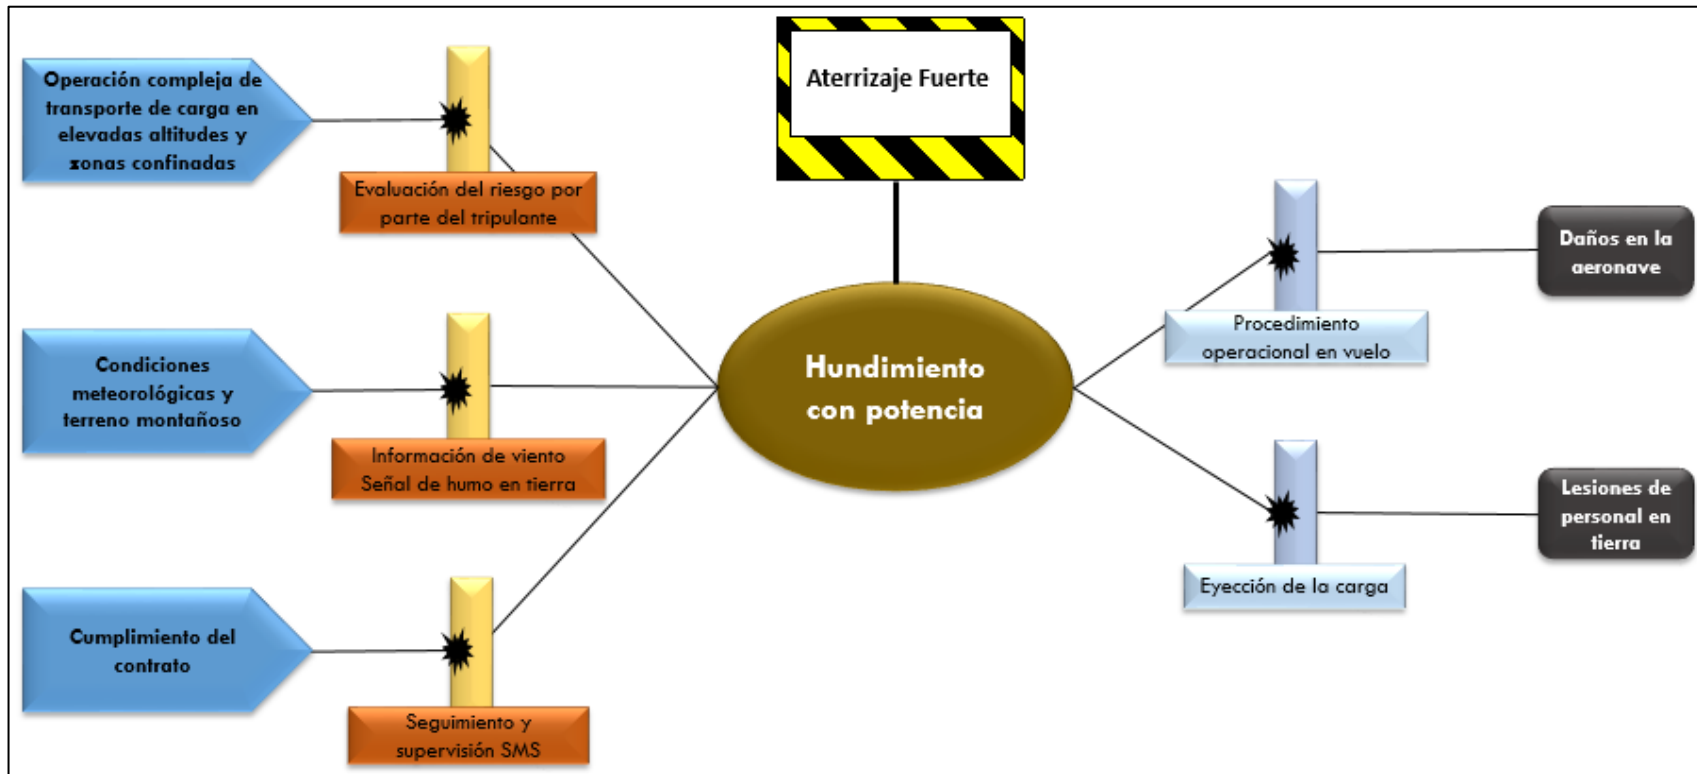
Figura No 5 - Diagrama de análisis Bow Tie

Se utilizó el modelo de Bow Tie para el análisis organizacional del accidente. En el análisis Bow Tie, los peligros son un factor existente que, de no ser controlado, puede causar daño. Un evento, describe la situación en la que se ha perdido el control de un peligro. Un peligro se materializa siempre en un evento. Las amenazas
