AERONÁUTICA CIVIL
UNIDAD ADMINISTRATIVA ESPECIAL

INFORME FINAL ACCIDENTE

COL-19-46-GIA

ATR 71-212A

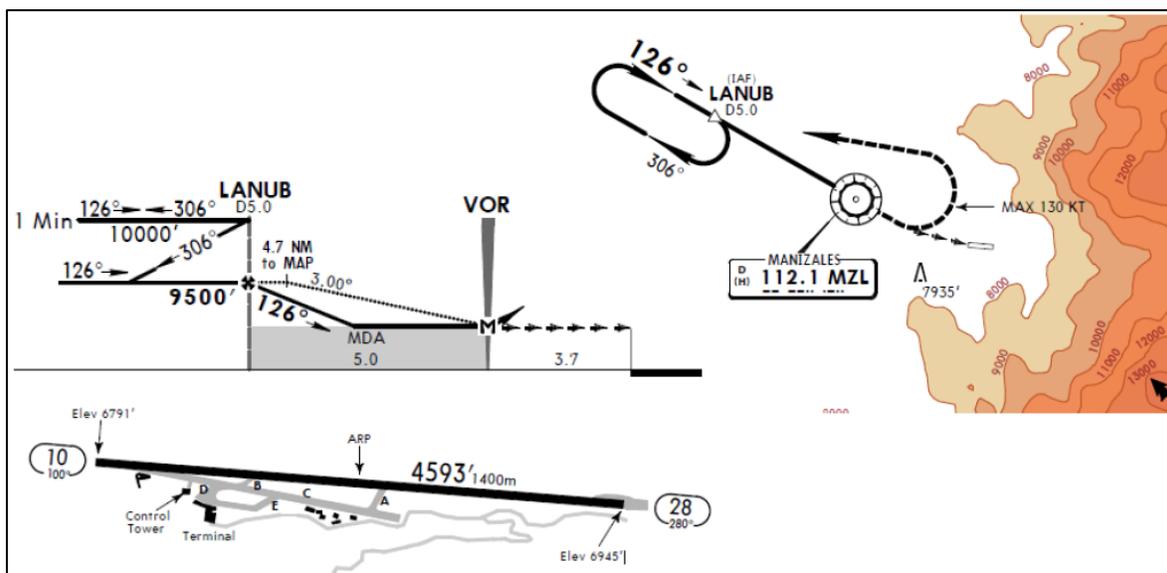
Imagen No. 5 - Generalidades de aproximación VOR-Y SKMZ RWY 10 (Fuente: Jeppesen)

La carta de aproximación refiere el arribo al punto LANUB con 9,500 pies y rumbo 126°, para cruzar el VOR MZL con 7,900 pies. Este es el punto para iniciar la aproximación frustrada, la cual exige que se efectúa un viraje por la izquierda para alcanzar 10,000 pies a LANUB.
