INFORME FINAL ACCIDENTE

COL-19-10-GIA

Excursión de pista

Cessna 210N

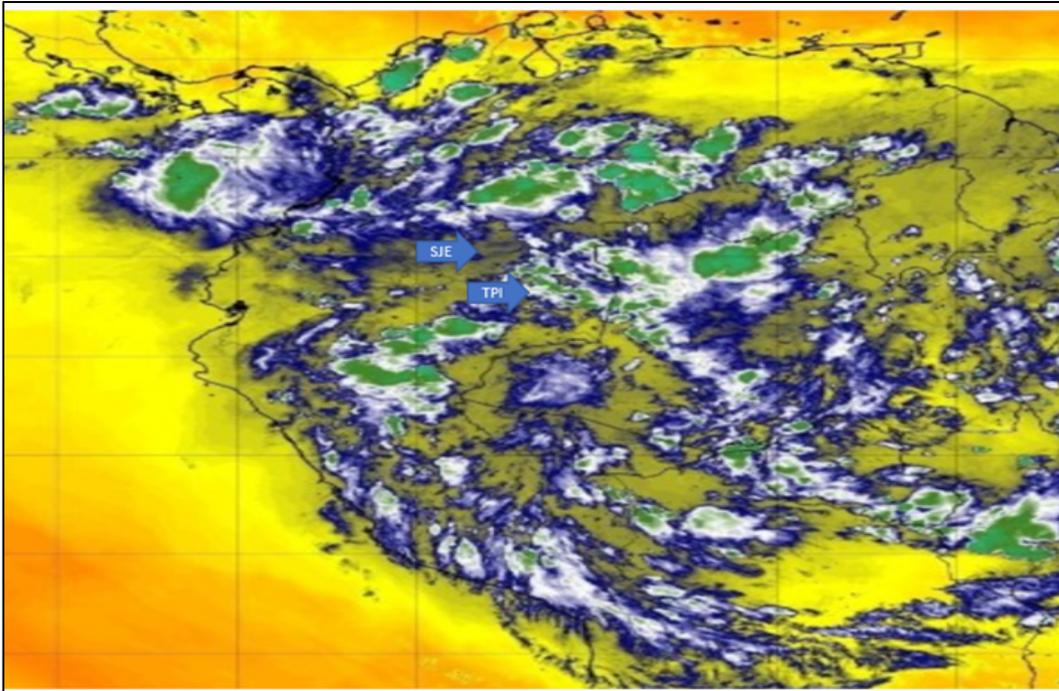
Este METAR del área de San José del Guaviare, indicaba que las condiciones eran visuales; sin embargo, la empresa no efectuó un análisis más amplio, ni analizó la carta meteorológica de horas anteriores, para el aeródromo de destino, que indicaba la precipitación constante y reciente, tal como se aprecia en la siguiente imagen satelital.

Imagen No. 3 - Imagen satelital meteorológica de la hora del accidente

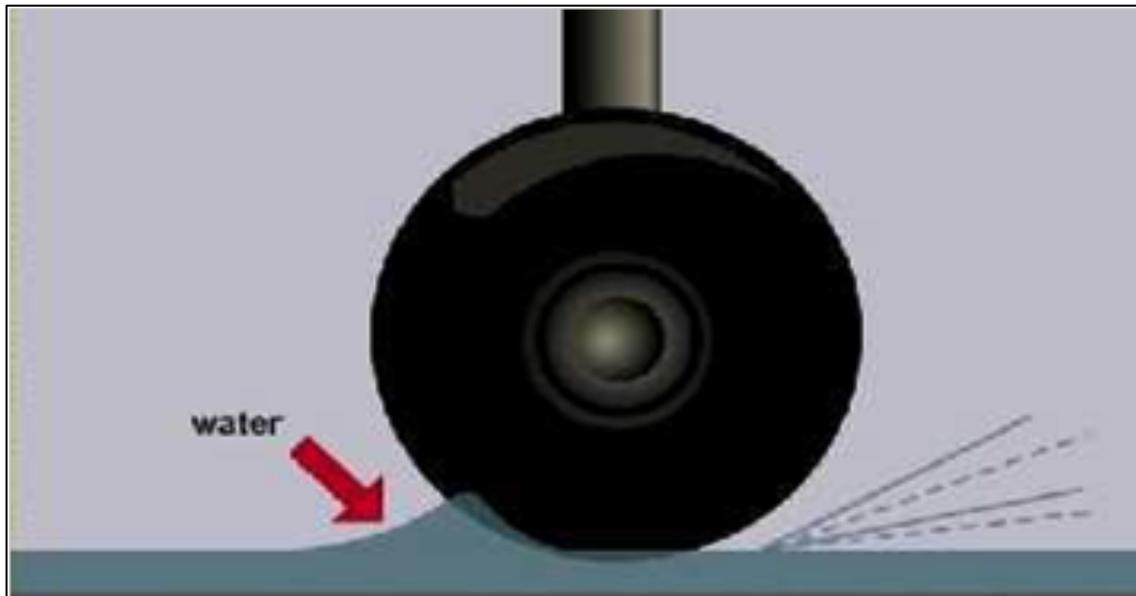
Los factores relacionados con el hidroplaneo dinámico son la presión de inflado de las llantas y las condiciones de la pista. Los datos obtenidos durante las pruebas han mostrado que la mínima velocidad para el hidroplaneo dinámico total (V_p) de una llanta es 9 veces la raíz cuadrada de la presión de la llanta en libras por pulgada cuadrada (PSI).

Imagen No. 4 – Hidroplaneo dinámico
