# INFORME FINAL ACCIDENTE

## **COL-20-28-GIA**

**Pérdida de control posterior  
al despegue**

Cessna A188B

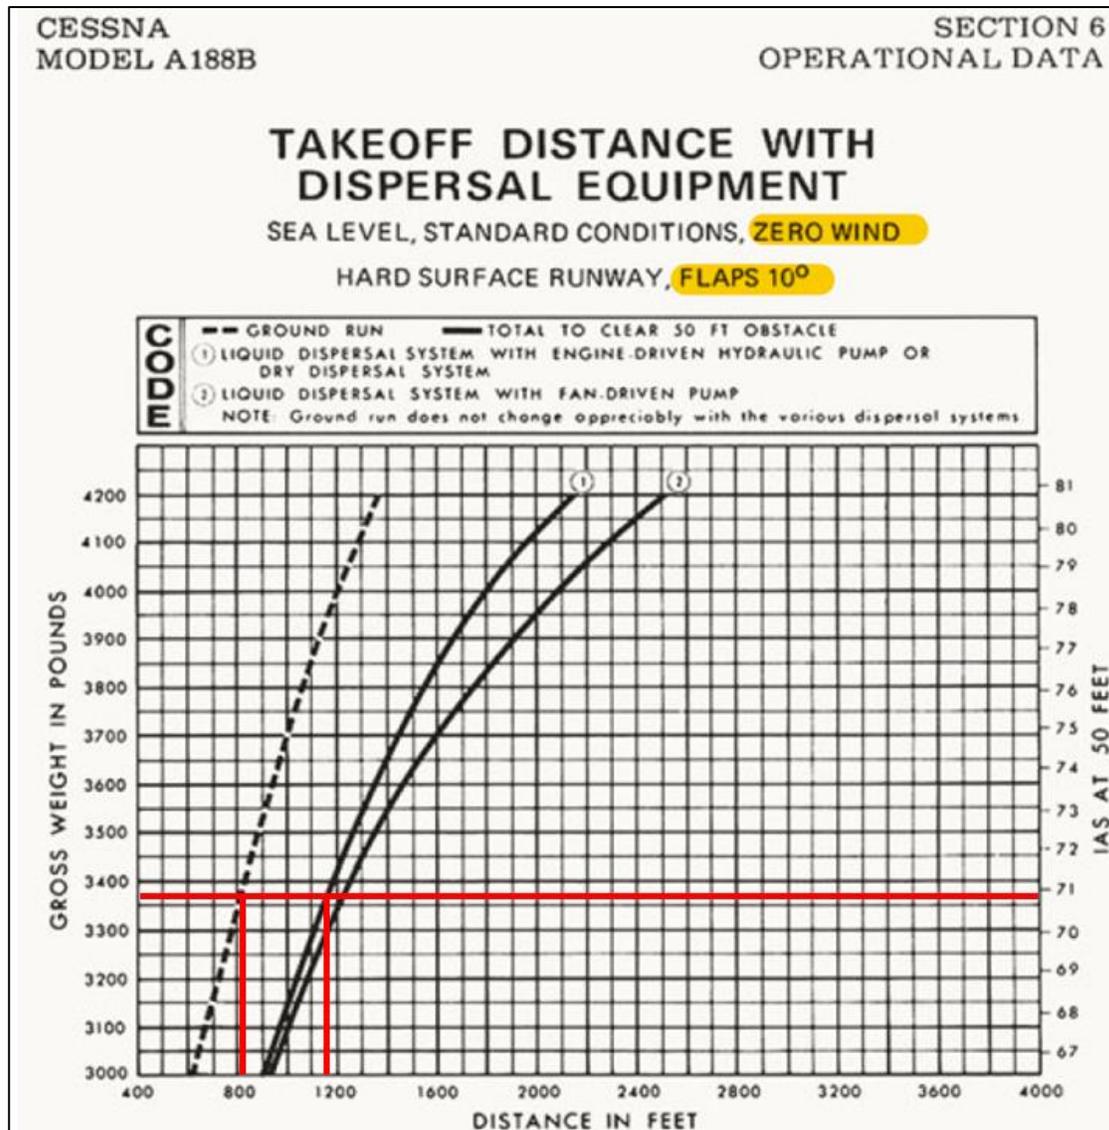
Gráfica No. 1 – Distancia de Despegue con Equipo de Dispersión

La Velocidad de Despegue se calculó empleando la gráfica de Distancia de Despegue con Equipo de Dispersión, disponible en el Manual POH para el Cessna A188B.

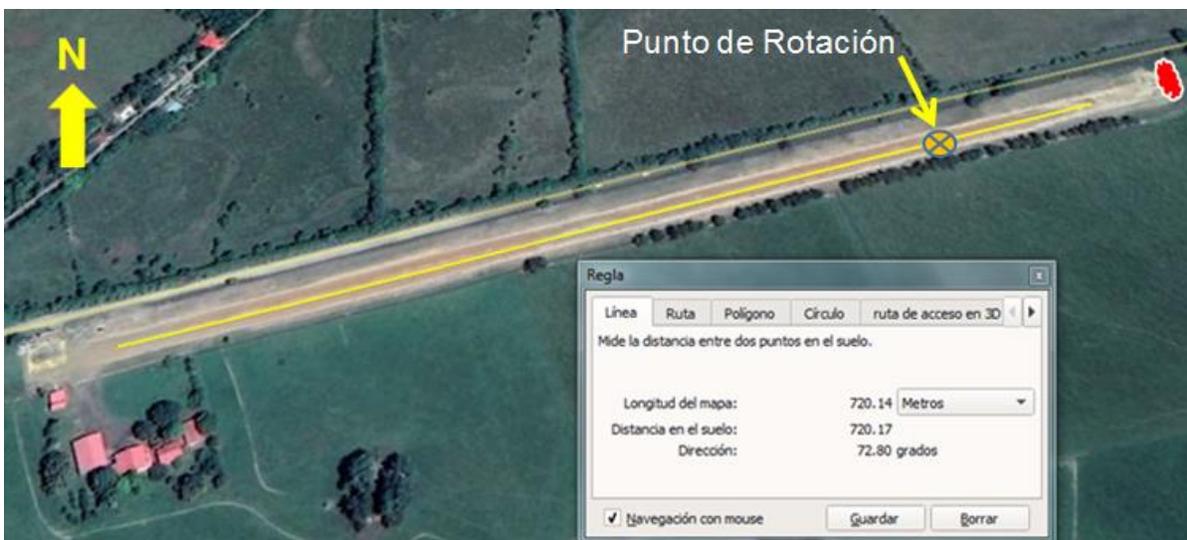
**Imagen No. 1 – 720 m - Longitud de pista San Isidro (Google Earth)**

Las coordenadas geográficas del aeródromo son 04°07'38.8" N – 73°14'18.2" W. Tiene una (1) pista con orientación 08 – 26, longitud de 720 m x 10 m de ancho y una elevación de 787 pies MSL. Su superficie está compuesta esencialmente de gravilla compacta.

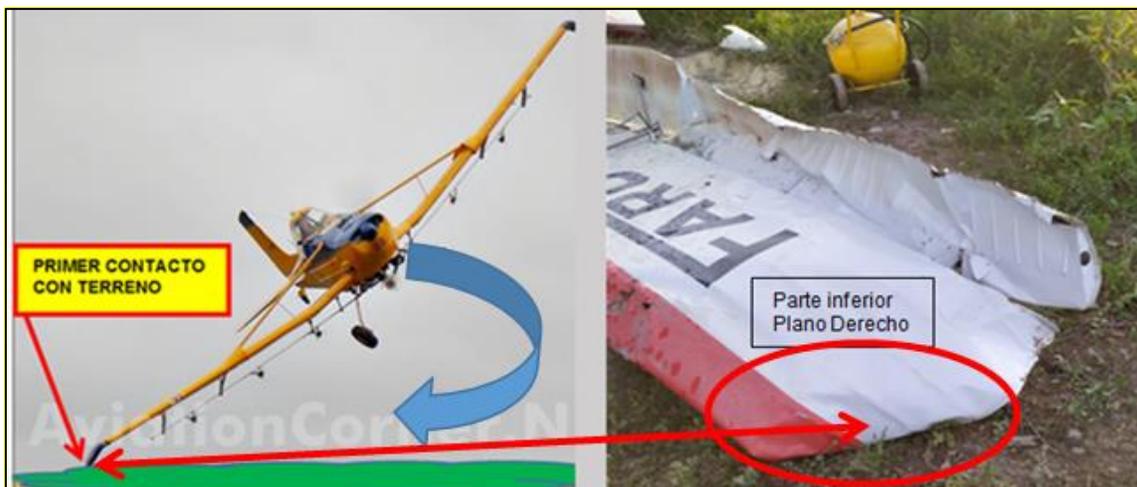
Imagen No. 2 – Actitud en Pérdida y Contacto con Terreno

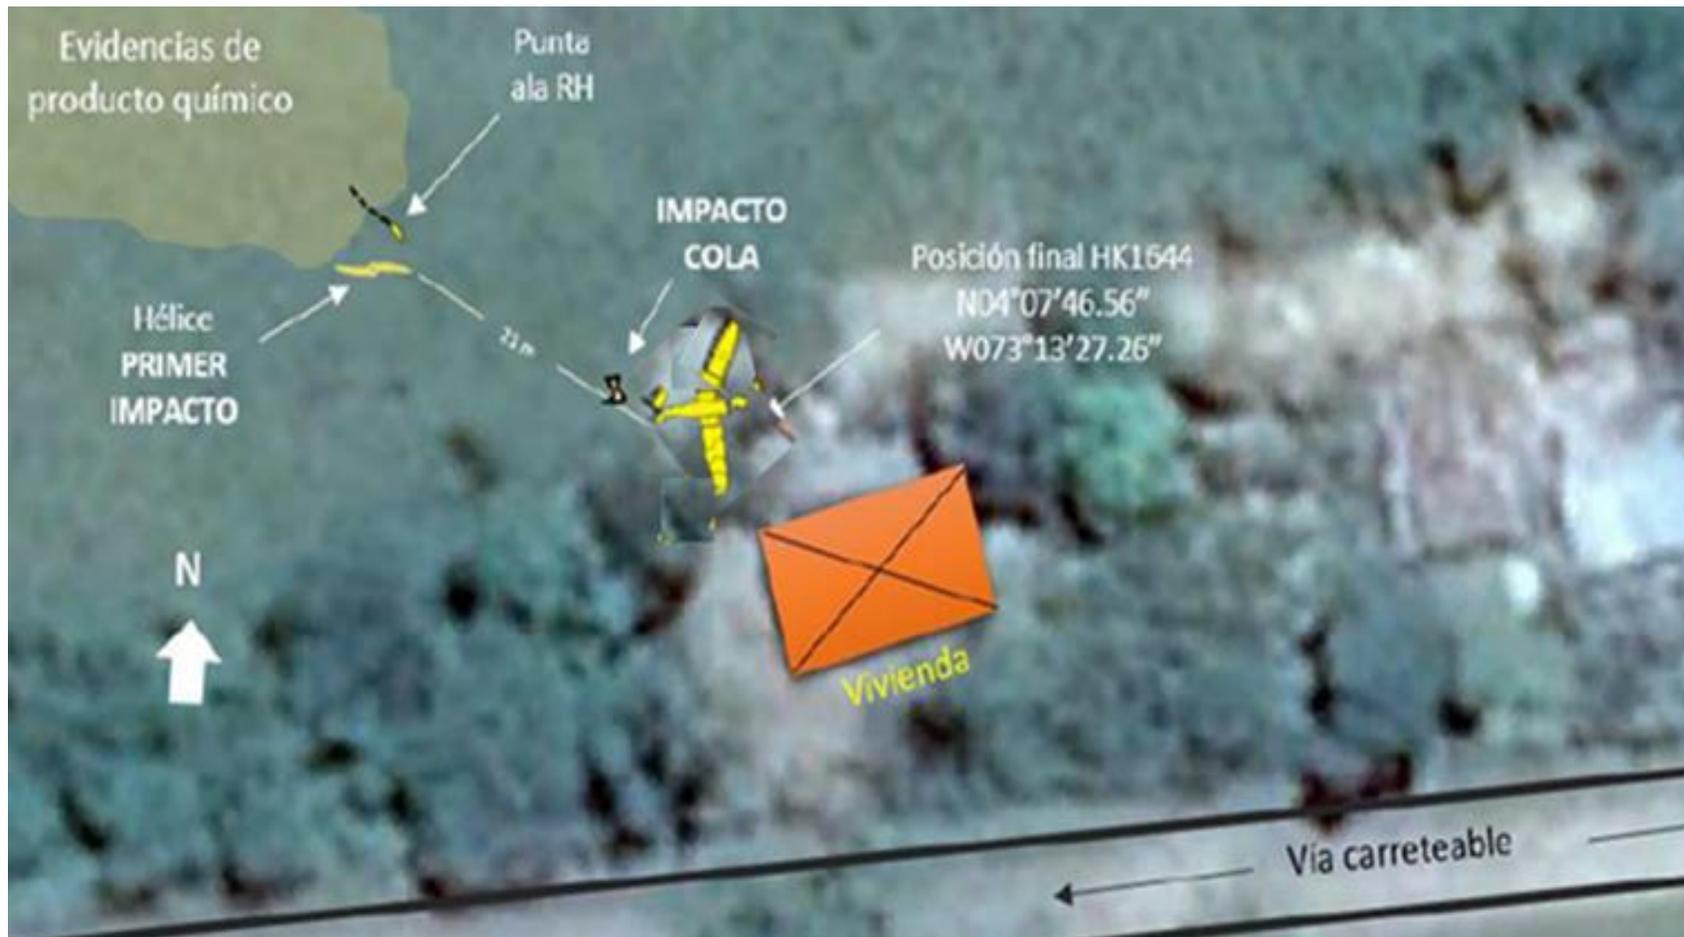
*Imagen No. 3 – Croquis general del área del accidente HK1644*

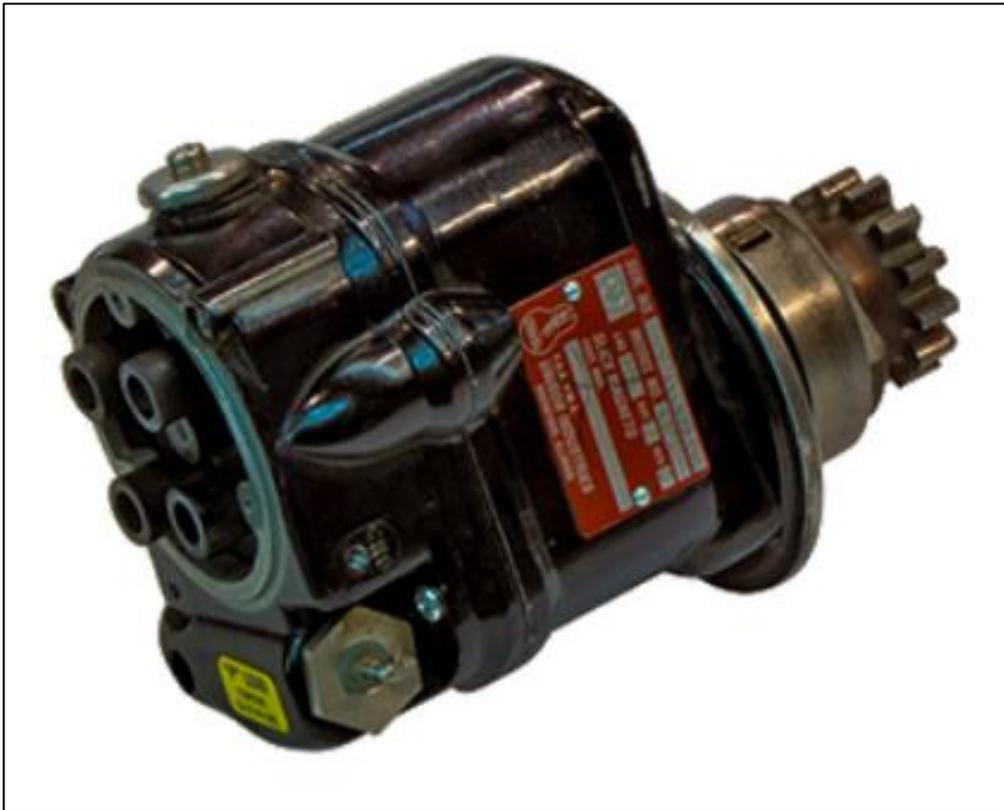
**Fotografía No. 12 – Magneto.**

La investigación considera que la deficiente calibración del magneto del HK1644, determinada mediante inspección y prueba, tuvo un impacto directo en la producción de la potencia del motor afectando directamente la seguridad del vuelo.

Se entiende como deficiente calibración del magneto la condición del platino que se encontró fuera de límites, ya que este permite el paso de la corriente al embobinado del mismo, afectando la producción el campo magnético directamente.

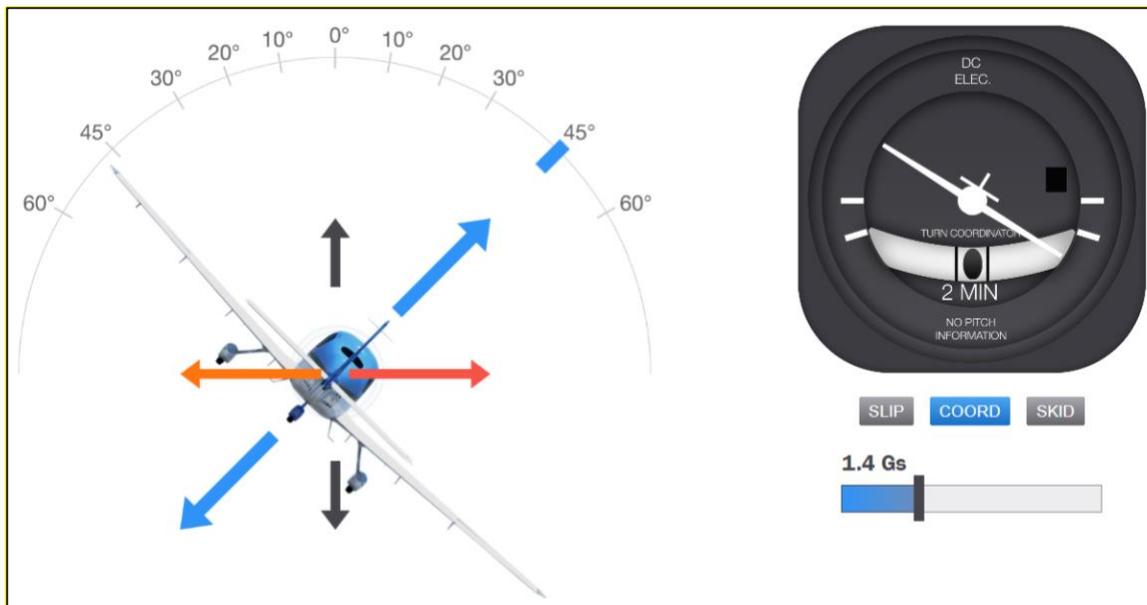
Gráfica No. 11 – Factor de Carga en banqueo de 45°

Si el Piloto del HK1644 hizo un viraje coordinado a la derecha con un ángulo de banqueo de 45° para evitar los arboles (obstáculo) presentes en su trayectoria de despegue (Gráfica No.11), se puede deducir que el factor de carga para dicho viraje era de 1.4 G.

Aplicando la formula anterior, la raíz cuadrada de 1.4 Gs es 1.19 aproximadamente.

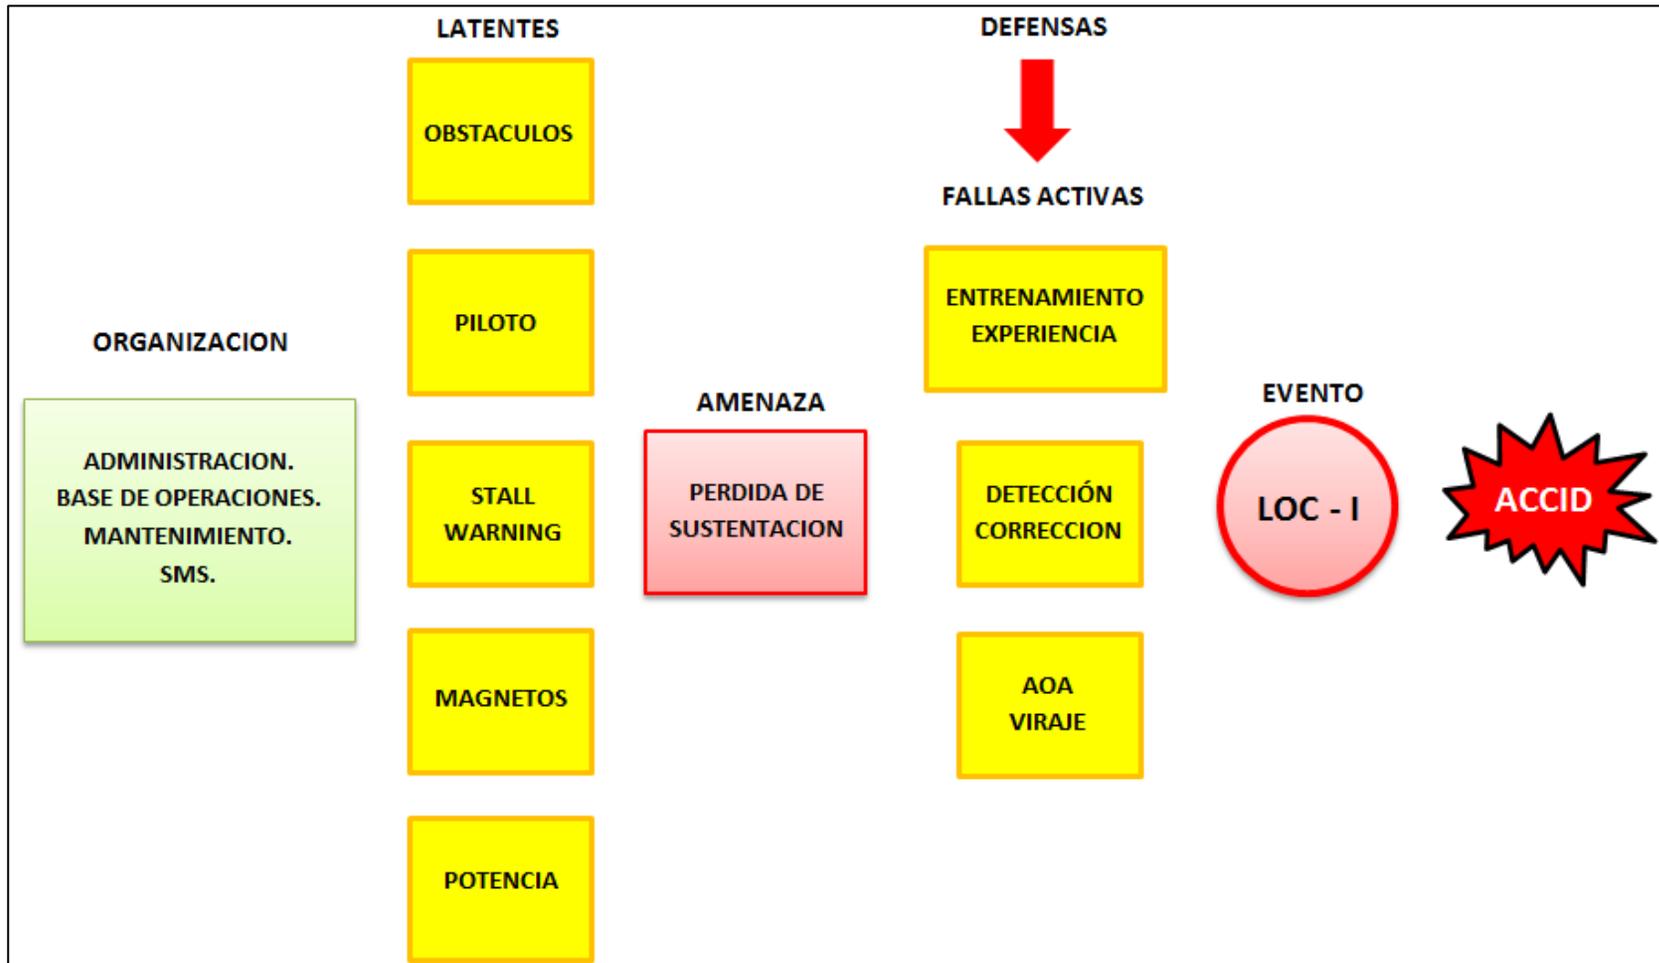
Se efectuó un análisis de fallas latentes organizacionales y fallas activas que conllevaron al accidente. El evento activo se dio al producirse una pérdida de sustentación después del despegue que produjo la pérdida de altura, hasta el impacto contra el terreno.

La organización presentó fallas en el control y supervisión de las operaciones, dejando que el Piloto decidiera en la operación inherente de aspersión agrícola, tanto así que se produjo una falla en el sistema organizacional al permitir que el Piloto y/o el personal de

Gráfica No.12 – Análisis de Fallas Latentes y Fallas Activas HK638

De otra parte, la Autoridad Aeronáutica debe, intervenir con las autoridades locales y entes territoriales competentes, en apoyo la seguridad operacional, para obligar a los propietarios de los lotes en donde se encuentran estos obstáculos a que se efectuó la poda de dichos árboles y eliminar así un peligro latente.
