INFORME FINAL ACCIDENTE

COL-20-25-GIA

**Acuatizaje forzoso ante
malfuncionamiento de motor**

Cessna R172K, Matrícula HK2129

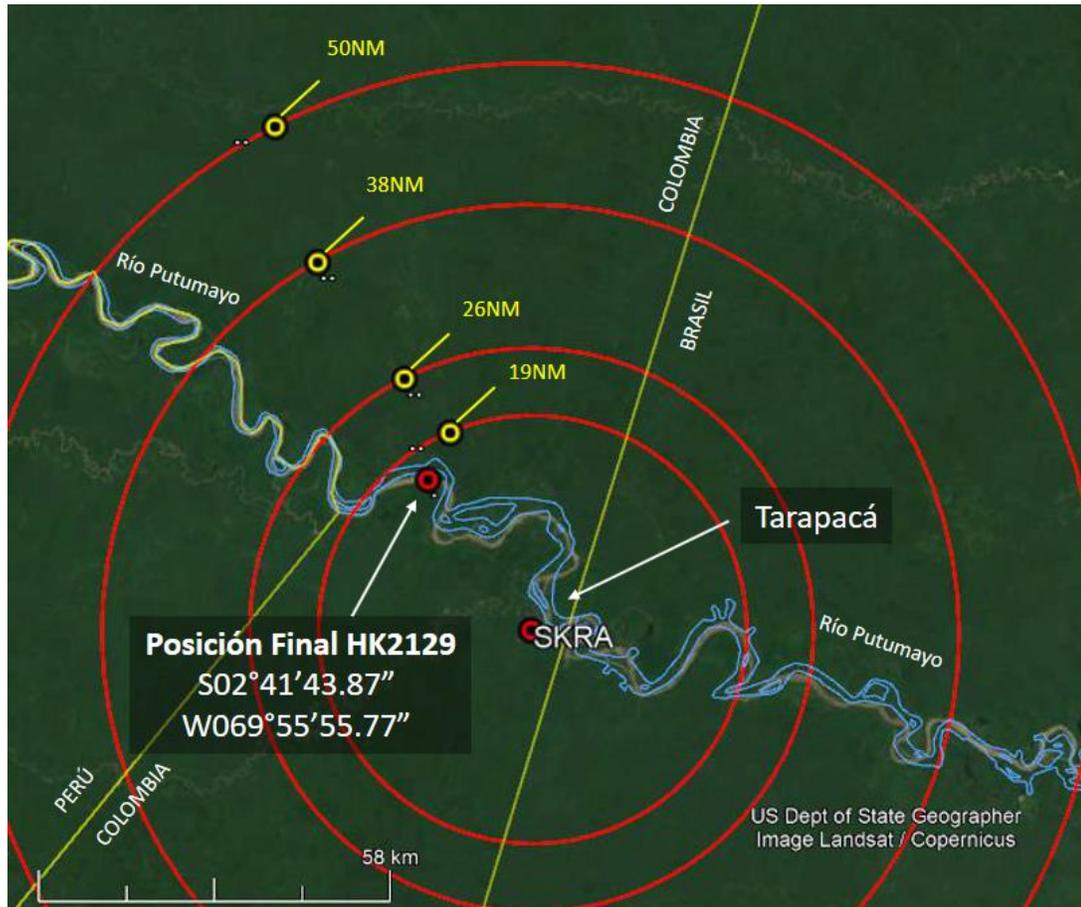
Figura No. 2 – Distancias y posiciones del HK2129 con relación a Tarapacá, según comunicaciones.

La aeronave HK2279 aterrizó posteriormente en Tarapacá y le preguntó al HK2129 su ubicación con respecto a Tarapacá. El Piloto del HK2129 reportó encontrarse a 38 NM en el radial 323 (figura No. 2), y que estimaba arribar a Tarapacá a las 18:10 UTC.

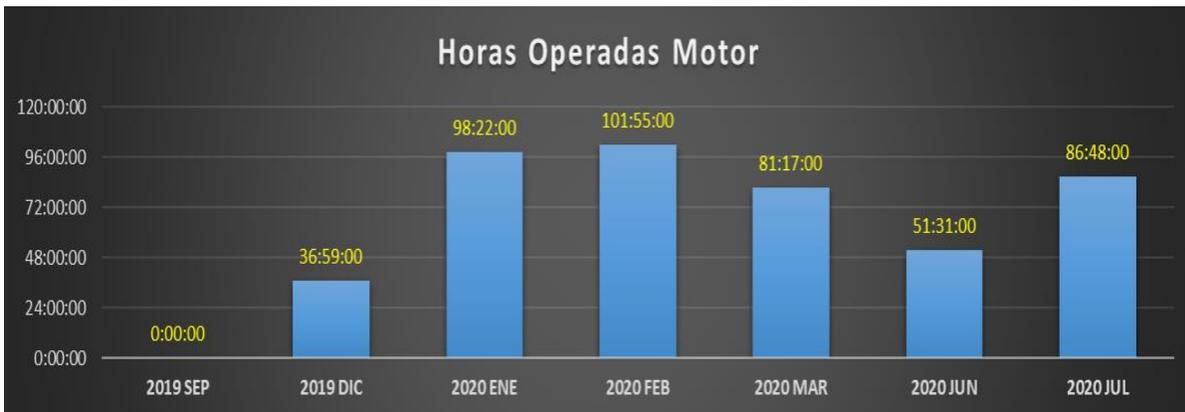
Gráfica No. 1 - Horas operadas por el Motor IO-360-KB desde la reparación parcial del motor.

Después de este Servicio No. 3, el motor operó un total de 34:52 h; y después de la reparación parcial, operó un total de 456:52 h divididas mensualmente tal como se muestra a continuación:

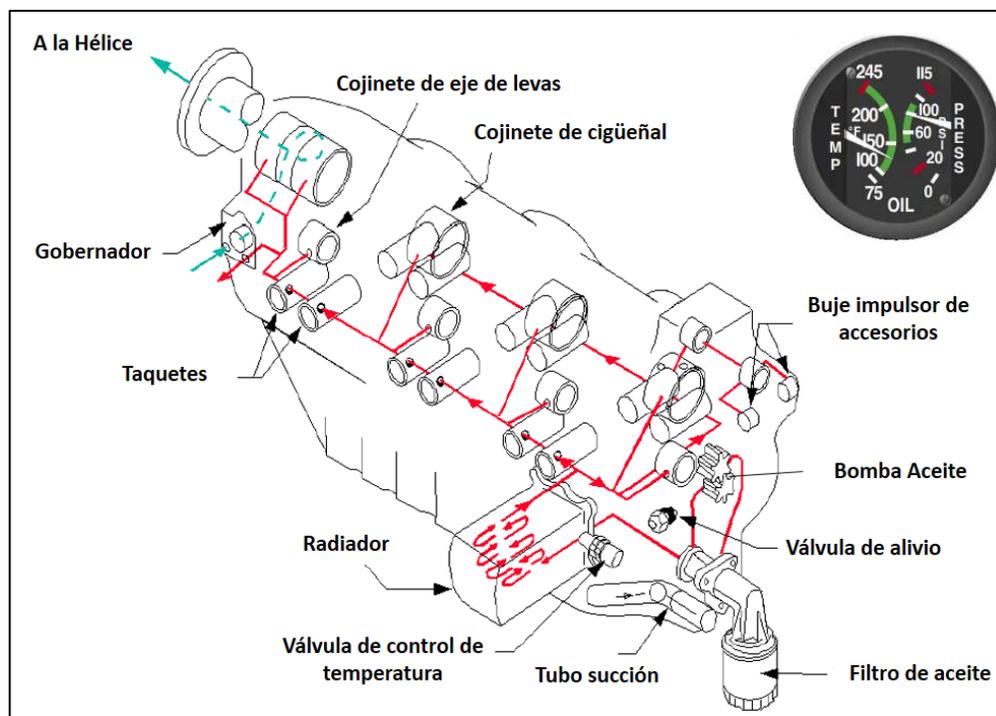
Figura No. 3 – Diagrama de lubricación Motor IO-360-KB
Fuente: Continental Installation and Operation Manual

El aceite de la galería izquierda del cárter también se dirige a través de los conductos a los cojinetes principales del cigüeñal. El aceite en los bujes alimenta la transmisión de accesorios. El aceite que lubrica la sección principal del cigüeñal se dirige a través de los orificios de aceite del cojinete principal superior, a través de los conductos del cárter hasta orificios de inyección de aceite que rocían la parte inferior del pistón con el fin de darle enfriamiento. La gravedad devuelve el aceite del motor al cárter de aceite para repetir el proceso de lubricación.
