INFORME FINAL ACCIDENTE

COL-20-15-GIA

Impacto con el terreno

Matrícula HK3520

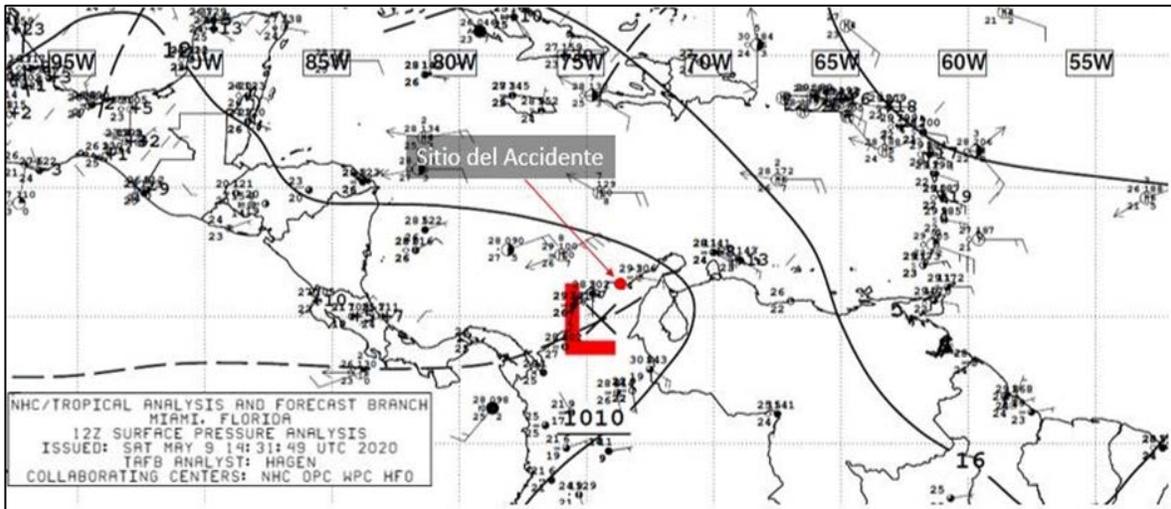
Gráfica No. 1: Carta de Análisis de Superficie Unificada emitida el 09 de mayo de 2020, a las 14:31 UTC

Con el fin de confirmar o descartar la presencia de vientos fuertes o cortantes de vientos en la zona del accidente, a cuya presencia el Piloto atribuía una pérdida de control de la aeronave, la investigación calculó las condiciones sinópticas previstas para el 09 de mayo de 2020, a las 14:49 UTC, relacionadas con el posicionamiento de la Zona de Confluencia Intertropical en el norte del país, con un sistema de baja presión de 1010 hPa. Este fenómeno de macro escala mantiene regímenes de alta humedad y posibilidad de precipitación durante el día.

La estación más próxima (Riohacha) ubicada cercanamente al norte, reportaba una temperatura de 29°C y temperatura de rocío de 24°C, 1006 hPa, con presencia de bruma, viento de 110 grados a 15 nudos y nubosidad escasa.

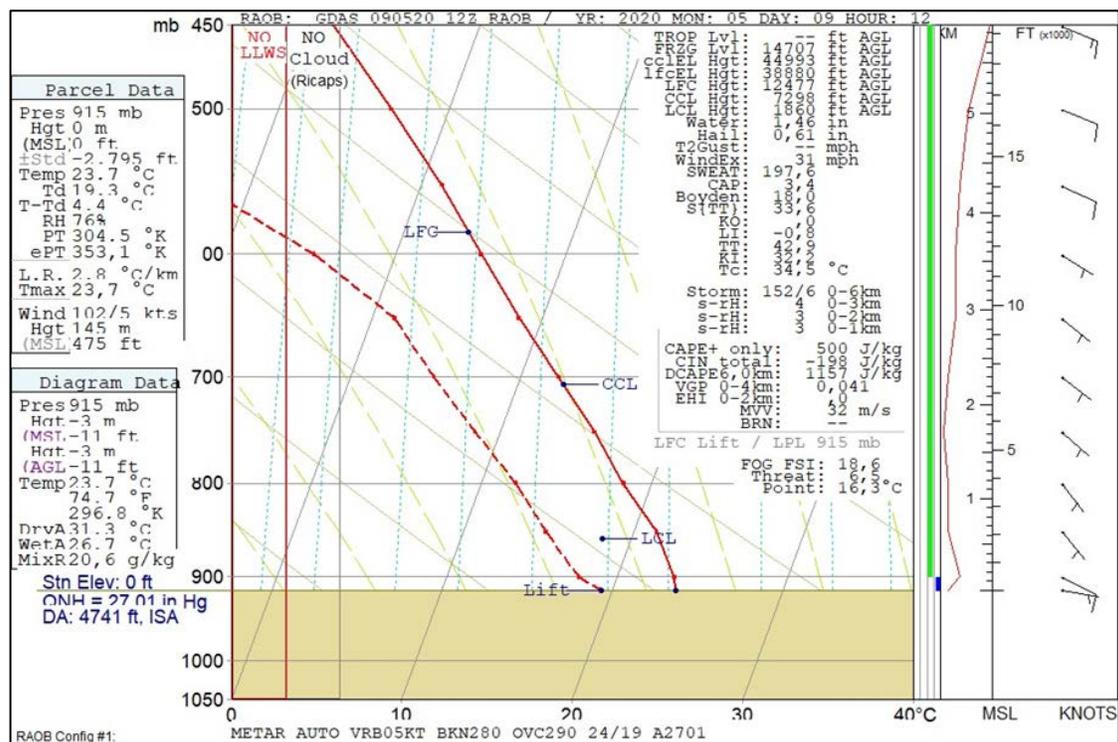
Gráfica No. 2: Sondeo atmosférico GDAS 11.25°, -73.74° – 12:00 UTC – 09 de mayo 2020

El diagrama muestra una atmósfera estable desde superficie hasta los 138 m y condicionalmente inestable desde los 138 m hasta FL440. La temperatura en superficie correspondía a 23.7°C y una temperatura de rocío de 19.3°C, con humedad relativa del 76 %. No se evidencian cortantes de viento de bajo nivel ni formaciones nubosas en la capa baja. Hay presencia de turbulencia de aire claro ligera (variaciones de 3 a 5 nudos cada 1000 pies) desde la superficie hasta los 150 m.

El viento se mantiene desde superficie hasta los 10 000 pies con una dirección entre los 100 y 145 grados, con intensidades entre los 4 y 8 nudos.

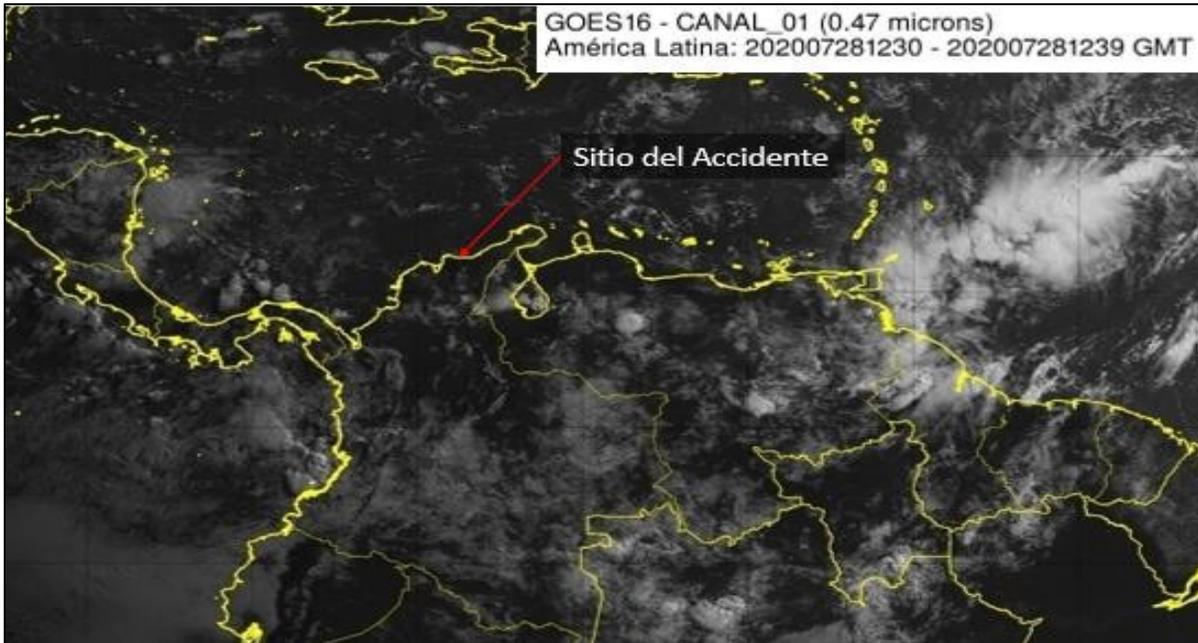
Imagen satelital No. 1: en Canal Visible – 12:39 UTC – 09 de mayo 2020

Se obtuvieron las imágenes satelitales GOES 16 en los canales visible (Canal 01) y canal infrarrojo (Canal 07), correspondientes al 09 de mayo de 2020, a las 12:39 UTC. Las imágenes muestran escasa nubosidad en el área del accidente, sin presencia circundante de sistemas convectivos de meso escala con baja presencia de humedad en los niveles bajos. Se aprecia baja nubosidad en la Sierra Nevada de Santa Marta, distante de la zona de ocurrencia del accidente.
