INFORME FINAL

COL-16-30-GIA

**Falla de planta motriz y aterrizaje
forzoso en campo no preparado**

Air Tractor AT-301- HK5162

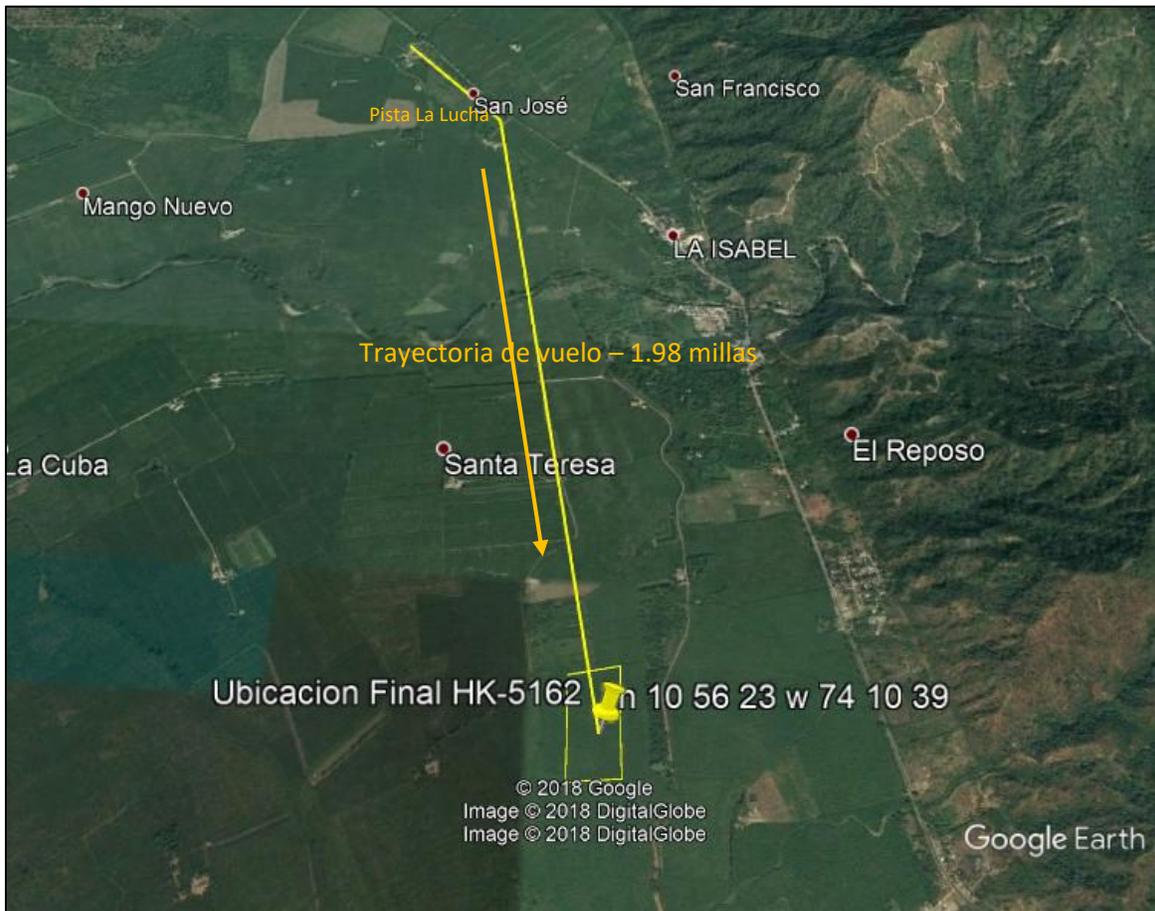
Imagen Satelital No.1: ubicación pista La Lucha – Trayectoria de vuelo – Lugar de Impacto

La aeronave aterrizó de manera controlada, con bajo ángulo de descenso y baja velocidad en el campo no preparado, y después de recorrer algunos metros, al impactar unas palmas de banano, efectuó un giro de aproximadamente 90°, sobre su eje transversal, quedando en posición vertical, reposando sobre su planta motriz, sin que se presentara volcamiento completo.
