# INFORME FINAL INCIDENTE GRAVE

## COL-17-38-GIA

**Contacto Anormal con la Pista**

Cessna 210, Matrícula HK5022

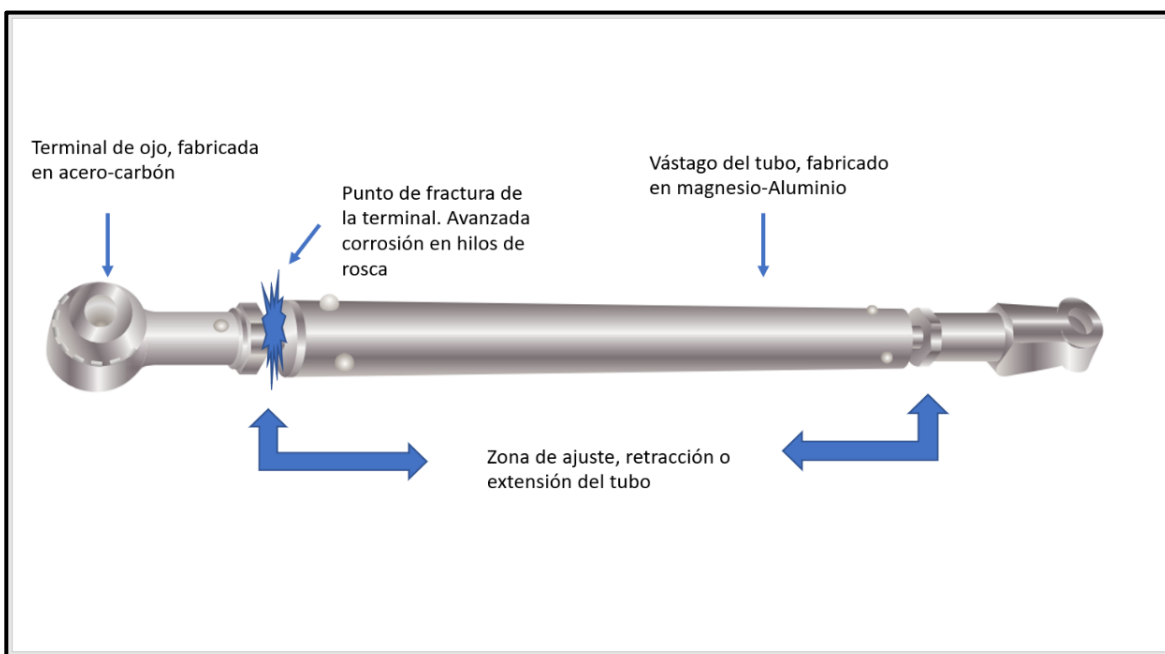
**Imagen No. 3: Ensamble y materiales del push and pull assy**

Las terminales de estos “*push and pull tube assy*” se encuentran fabricadas de una aleación acero-carbón, con una concentración media de carbón. El vástago de este tubo está construido con una aleación de magnesio-aluminio. La aleación de acero-carbón es vulnerable a la corrosión, por su composición química.

El diámetro externo del “*push and pull tube assy*”, es de  $\frac{1}{4}$  de pulgada, y su diámetro interno es  $\frac{7}{32}$  pulgadas. El diámetro interno de este tubo puede llegar a perder hasta un 25%, de su composición inicial, debido a la formación de la rosca interna; esto hace que sus propiedades mecánicas de resistencia cambien, y sean más débiles a la hora de soportar esfuerzos de tensión, de corte o angulares.

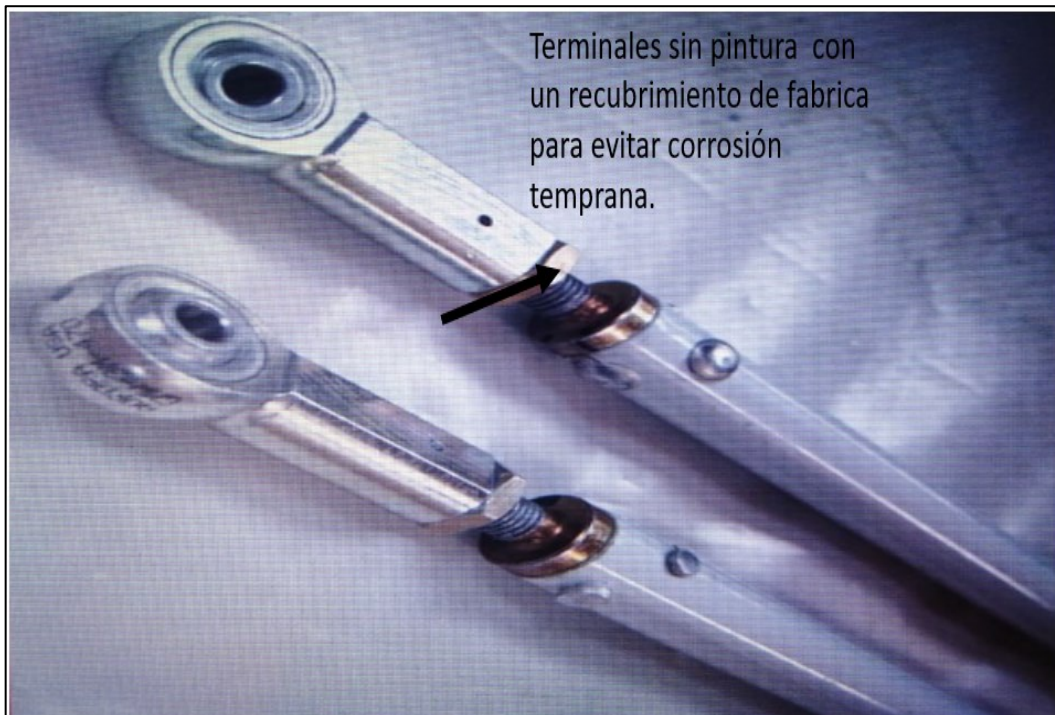
**Fotografía No. 6: Condiciones ideales para la instalación de este tipo de tubos de extensión y retracción**

Durante la inspección de campo y con la evidencia material adquirida, también se notó que estos tubos tuvieron una deformación lineal de aproximadamente 0.2 mm, como resultante de los esfuerzos mecánicos soportados. Esto quiere decir que el ajuste que debían tener estas compuertas para su buen funcionamiento no fue el correcto; sin embargo, no se logró evidenciar esta situación debido a que al momento de realizar las pruebas operacionales al tren de aterrizaje no se contaba con este tipo de tubos para lograr recrear nuevamente esta situación.
