INFORME PRELIMINAR ACCIDENTE

COL-21-15-GIA

Aterrizaje forzoso por pérdida de
motor

Air Tractor 301 Matrícula HK5162

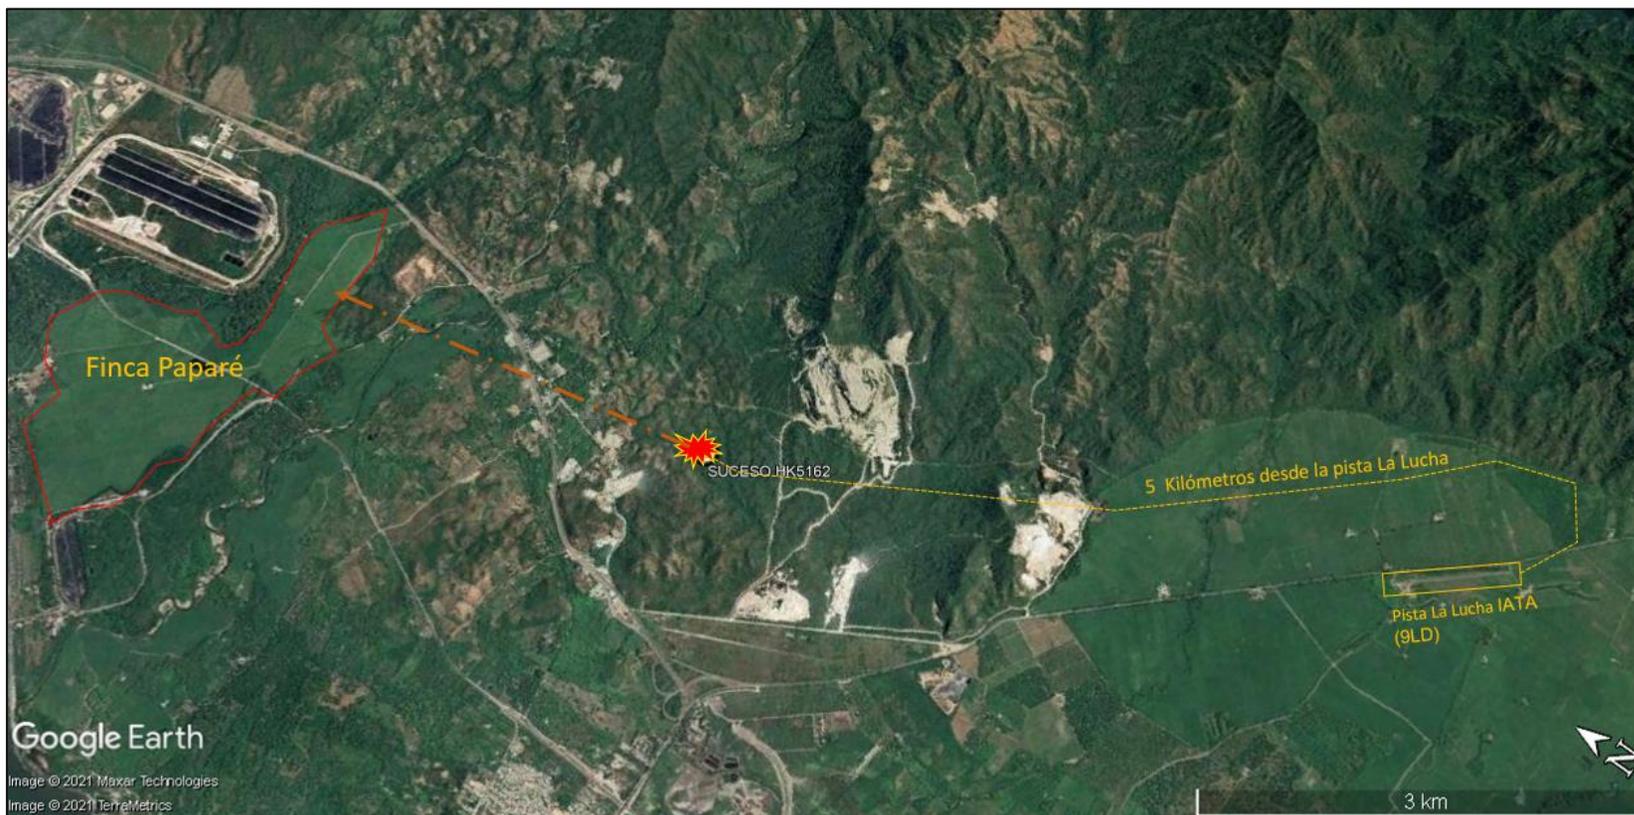
Imagen No. 1: Ubicación del accidente HK5162

La aeronave terminó completamente incinerada, La bancada del motor y el motor no se destruyeron, lo cual permitirá su inspección. La estructura primaria el fuselaje y de los planos y el habitáculo de la cabina se encontraron destruidos por el fuego pos impacto.
