# INFORME FINAL ACCIDENTE

**COL-17-47-GIA**

**Colisión con obstáculo durante  
vuelo a baja altura**

**Piper 25-260, Matrícula HK1353**

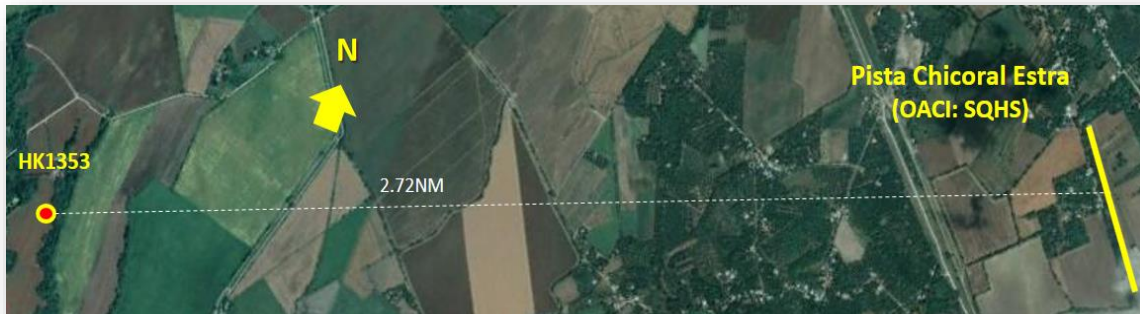
El accidente no ocurrió en predios de un aeródromo; se produjo a 2.72 NM al W de la pista Chicoral Estra (OACI: SQHS). Dicho aeródromo se encuentra ubicado en el corregimiento del Chicoral, Tolima en coordenadas  $N04^\circ12'8.00''$   $W74^\circ58'11.00''$  a 6 NM al NW del Municipio del Espinal. Cuenta con una pista de orientación 14-32 de una longitud de 620mts y 10 mts de ancho con una elevación de 1270 pies.

Figura No. 2 – Ubicación de la aeronave HK1353 y la Pista Chicoral Estra (OACI: SQHS)
