INFORME FINAL ACCIDENTE

COL-17-48-GIA

**Falla de eslinga y caída de carga
durante vuelo crucero**

MI-8MTV-1, Matrícula HK3908

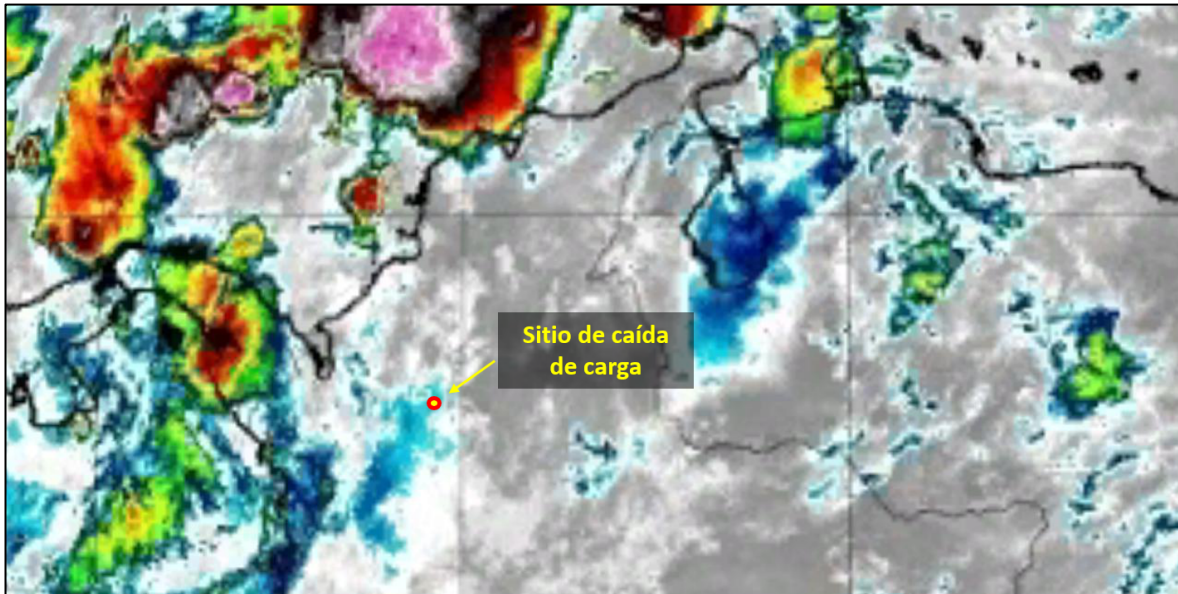
Imagen No. 2 – Condiciones meteorológicas imagen GOES 16 Canal IR, 15/11/17, 10:00 HL

Para las 15:00 UTC del día 15 de noviembre de 2017, hora del evento, la imagen en canal infrarrojo mostraba apreciable presencia de nubosidad dispersa estratificada que permitía el desarrollo del vuelo en condiciones VMC. No se evidenció la presencia de células convectivas en las inmediaciones de la zona del accidente y de acuerdo con la declaración de la tripulación, la meteorología no constituyó un factor causal del accidente.

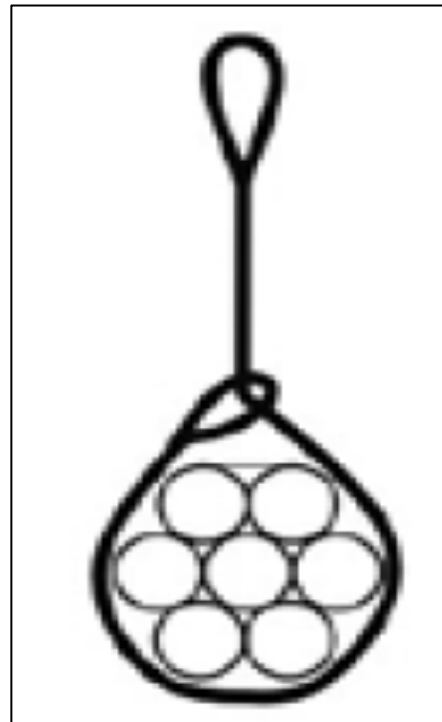
Figura No. 3: técnica "choker"

Durante la caída de la carga, fue evidente, por la observación de los daños producidos, que, al caer los ángulos de acero, estos tomaron diferentes trayectorias individuales. Como parte de sus políticas de izamiento, la compañía debería incorporar estrategias y mecanismos para asegurar en un solo bloque todas las piezas u elementos transportados y de esta manera, reducir la brecha de severidad, teniendo en cuenta que, si la carga cae, no se disemina individualmente, sino que, caería en un solo bloque.
