INFORME FINAL ACCIDENTE

COL-17-33-GIA

Aterrizaje forzoso por pérdida de motor

Piper PA 28 181 Matrícula HK1894

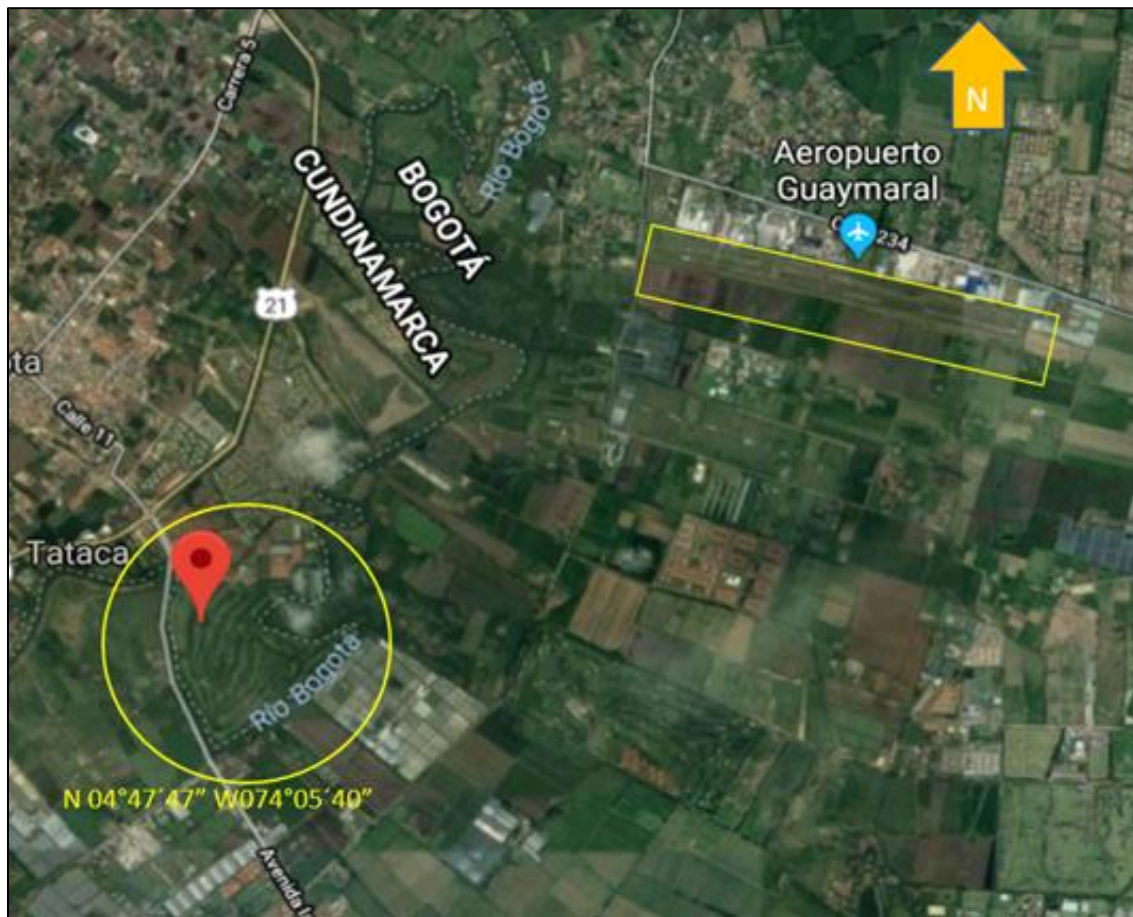
Durante la inspección de campo se evidenció que la aeronave quedó ubicada en las coordenadas N 04° 47' 47" / W074° 05' 40" en el predio que pertenecía a la cancha de golf del Club Pueblo Viejo en jurisdicción del municipio de Chía, Cundinamarca.

No se evidenciaron marcas claras en tierra, solo un golpe en un árbol situado en la trayectoria a 20 metros de la posición final de la aeronave. La aeronave terminó su recorrido con rumbo 250°.

Fotografía No. 5: Ubicación del lugar del accidente.
