AERONÁUTICA CIVIL
UNIDAD ADMINISTRATIVA ESPECIAL

Grupo de Investigación de
Accidentes e Incidentes aéreos

INFORME PRELIMINAR

Investigación COL-17-02-GIA
Colisión contra el mar
Cessna A188A, Matrícula HK714
07 de Enero de 2017
Dibulla, La Guajira – Colombia

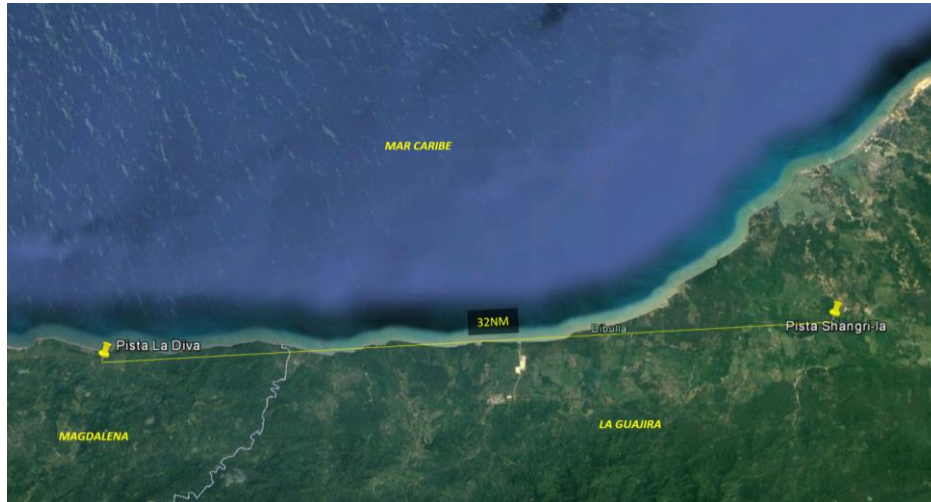
Figura 1 - Distancia total desde la Pista Shangri-la y La Pista La Diva

Para desarrollar esta operación, la aeronave debía dirigirse desde la pista "Shangri-la", hasta la Pista "La Diva" (IATA: SNM) ubicada a 32 NM al W con un tiempo de vuelo estimado de 24 minutos (Figura 1).

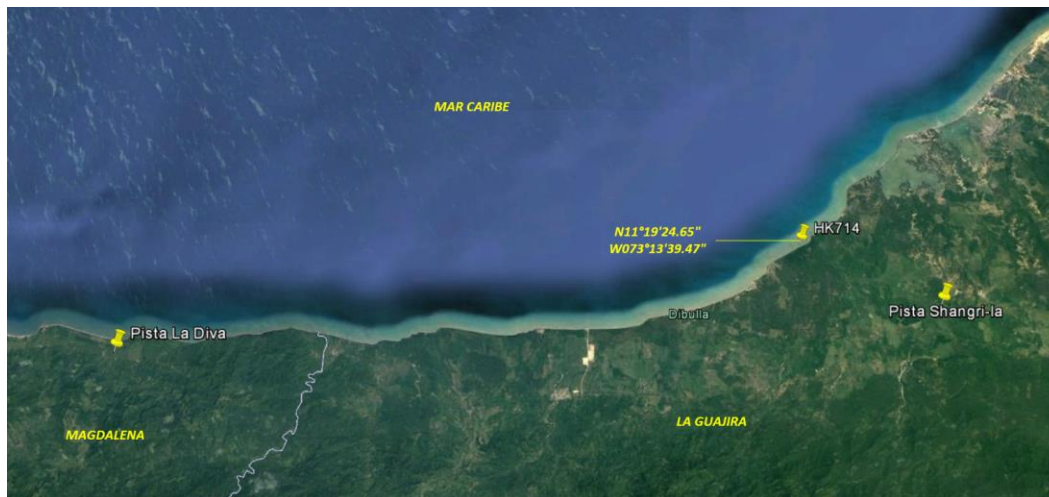
Figura 2. Localización y ubicación de la aeronave HK714

El 13 de Enero de 2017, fue localizado el sitio donde reposaba la mayoría de componentes de la aeronave HK714 en coordenadas N11°19'24.65" – W073°13'39.47" cerca a la desembocadura del arroyo Michiragua, a 5km al NE del Corregimiento de La Punta de Los Milagros, a 204mts de la zona costera, y a 11.95Km al SE de la Pista Shangri-la (Figura 2). Las labores de localización permitieron extraer algunos componentes de la aeronave, sin embargo, no fue localizado su tripulante.
