Incidente Grave
Avión Airbus A319 115,
Bogotá – Colombia
31 de diciembre de 2020

Información General

Fecha, hora: 31-dic-20, 20:09 HL

Lugar: Pista 13L Aeropuerto Internacional Eldorado

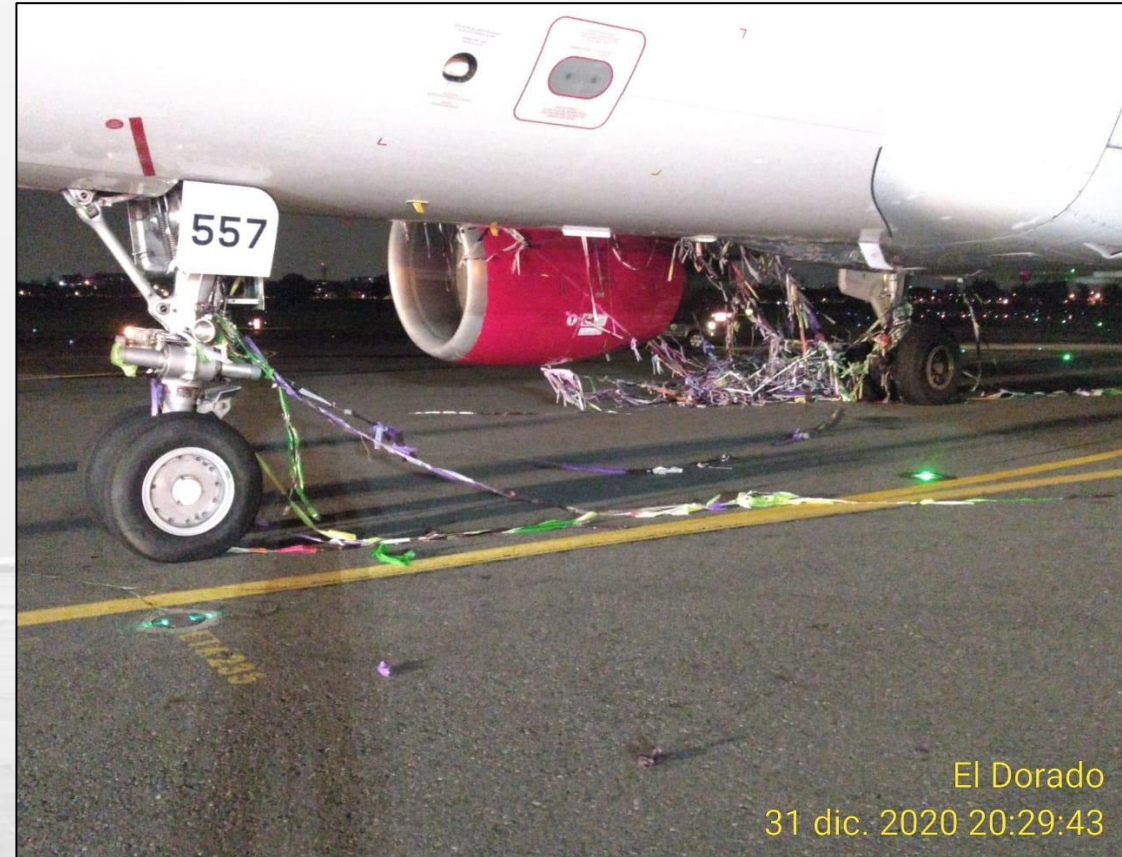
- La aeronave prácticamente atravesó y desintegró el globo, continuó la carrera de aterrizaje y se detuvo sin otra novedad; no se presentó ninguna variación en los parámetros de la aeronave y tampoco se perdió el control.
- La tripulación dirigió la aeronave hacia la calle de rodaje A8, en donde apagó los motores y completó los procedimientos establecidos.
- A la aeronave acudieron el SEI, el Supervisor del Área de Movimiento y personal de Inspección de Plataforma del aeródromo.
- Una vez que se verificó la condición de la aeronave y de sus ocupantes (ilesos), se dispuso el remolque de la aeronave a la posición de parqueo No. 45, en donde los ocupantes desabordaron de manera normal.

- Como consecuencia de la colisión con el globo se presentó ingesta y acumulación de FOD en los dos motores de la aeronave, abolladuras en la toma del aire del motor derecho, daños en las compuertas del sistema reversible de los dos motores.
- Así mismo, hubo acumulación de material de la estructura del globo en el tren principal de aterrizaje, planos derecho e izquierdo y estabilizador horizontal.
- El globo, fabricado de papel con algunas partes metálicas terminó desintegrado.

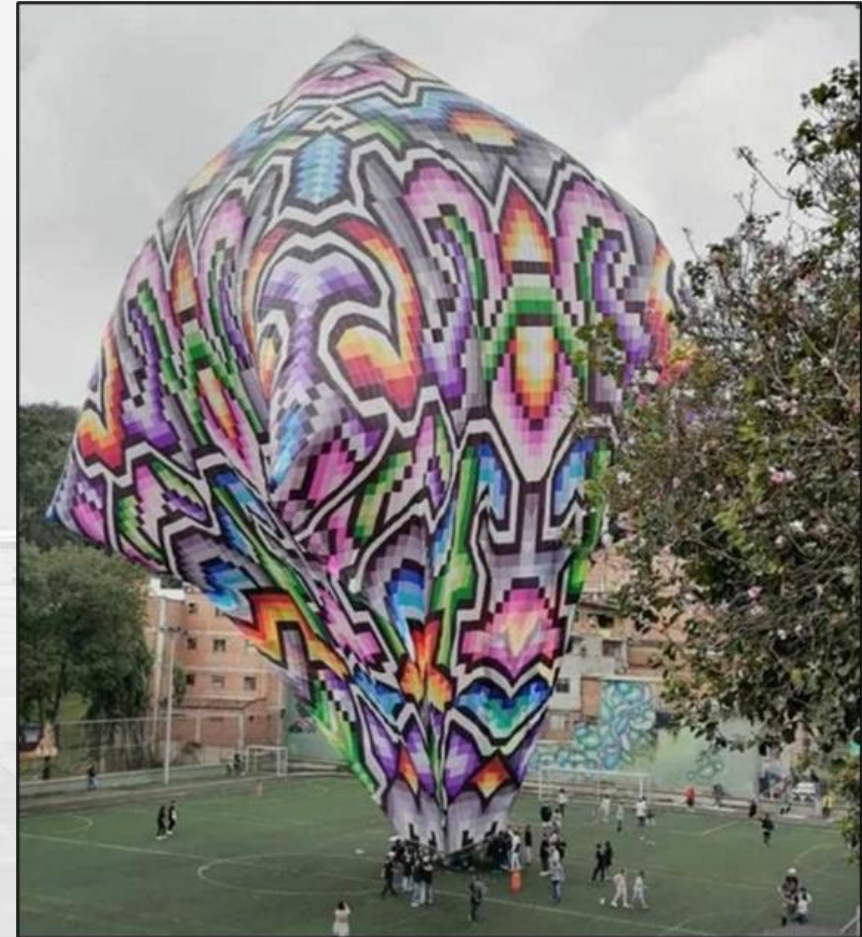
Diseño del Globo

Tipo:	Globo aerostático
Forma:	Cojín
Número de pliegos (diseño):	8.100
Número de pliegos real:	8.000
Altura:	29,4 m
Ancho:	32 m
Volumen:	10.601 m ³
Área superficial:	2.800 m ²
Masa:	104,3 kg
Dimensiones de la candileja:	3,5 x 3,5 m

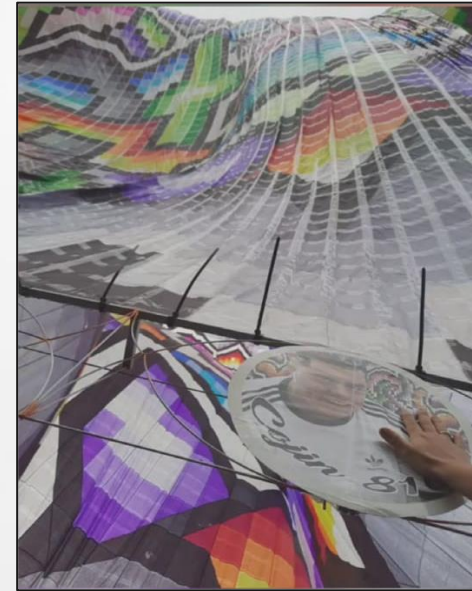
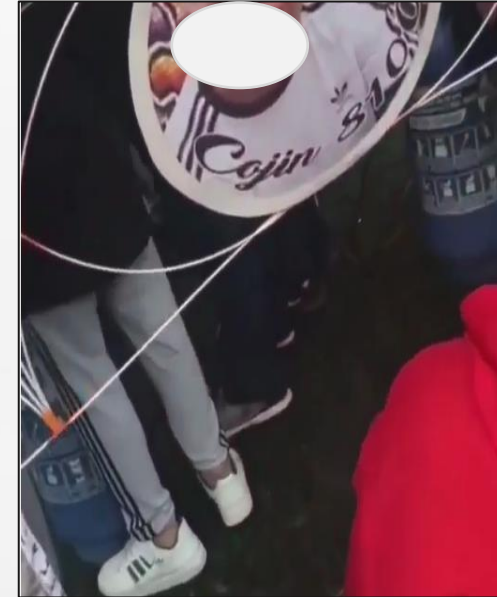
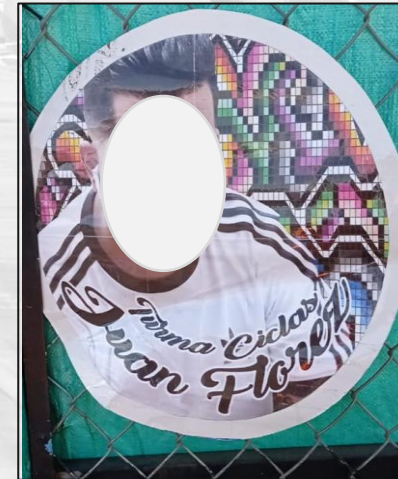
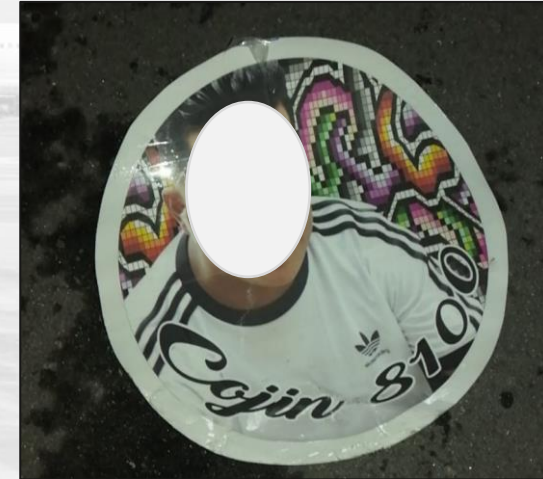
Las dudas existentes iniciales en relación con el sitio y hora de lanzamiento del globo se aclararon con las siguientes evidencias:

1. Coincidencia plena entre las evidencias encontradas en los restos del globo, y lo observado en fotografías extractadas de videos de redes sociales que mostraban el lanzamiento, con la identificación del club globero, las características del globo y la fotografía de la persona homenajeada.
2. El patrón de colores, que era un diseño único del colectivo globero.
3. Declaración de integrantes del club que lanzó el globo.
