**Investigación de Accidentes
Lecciones aprendidas**

AERONÁUTICA CIVIL
UNIDAD ADMINISTRATIVA ESPECIAL

Grupo de Investigación de Accidentes

FACTORES DE
MANTENIMIENTO

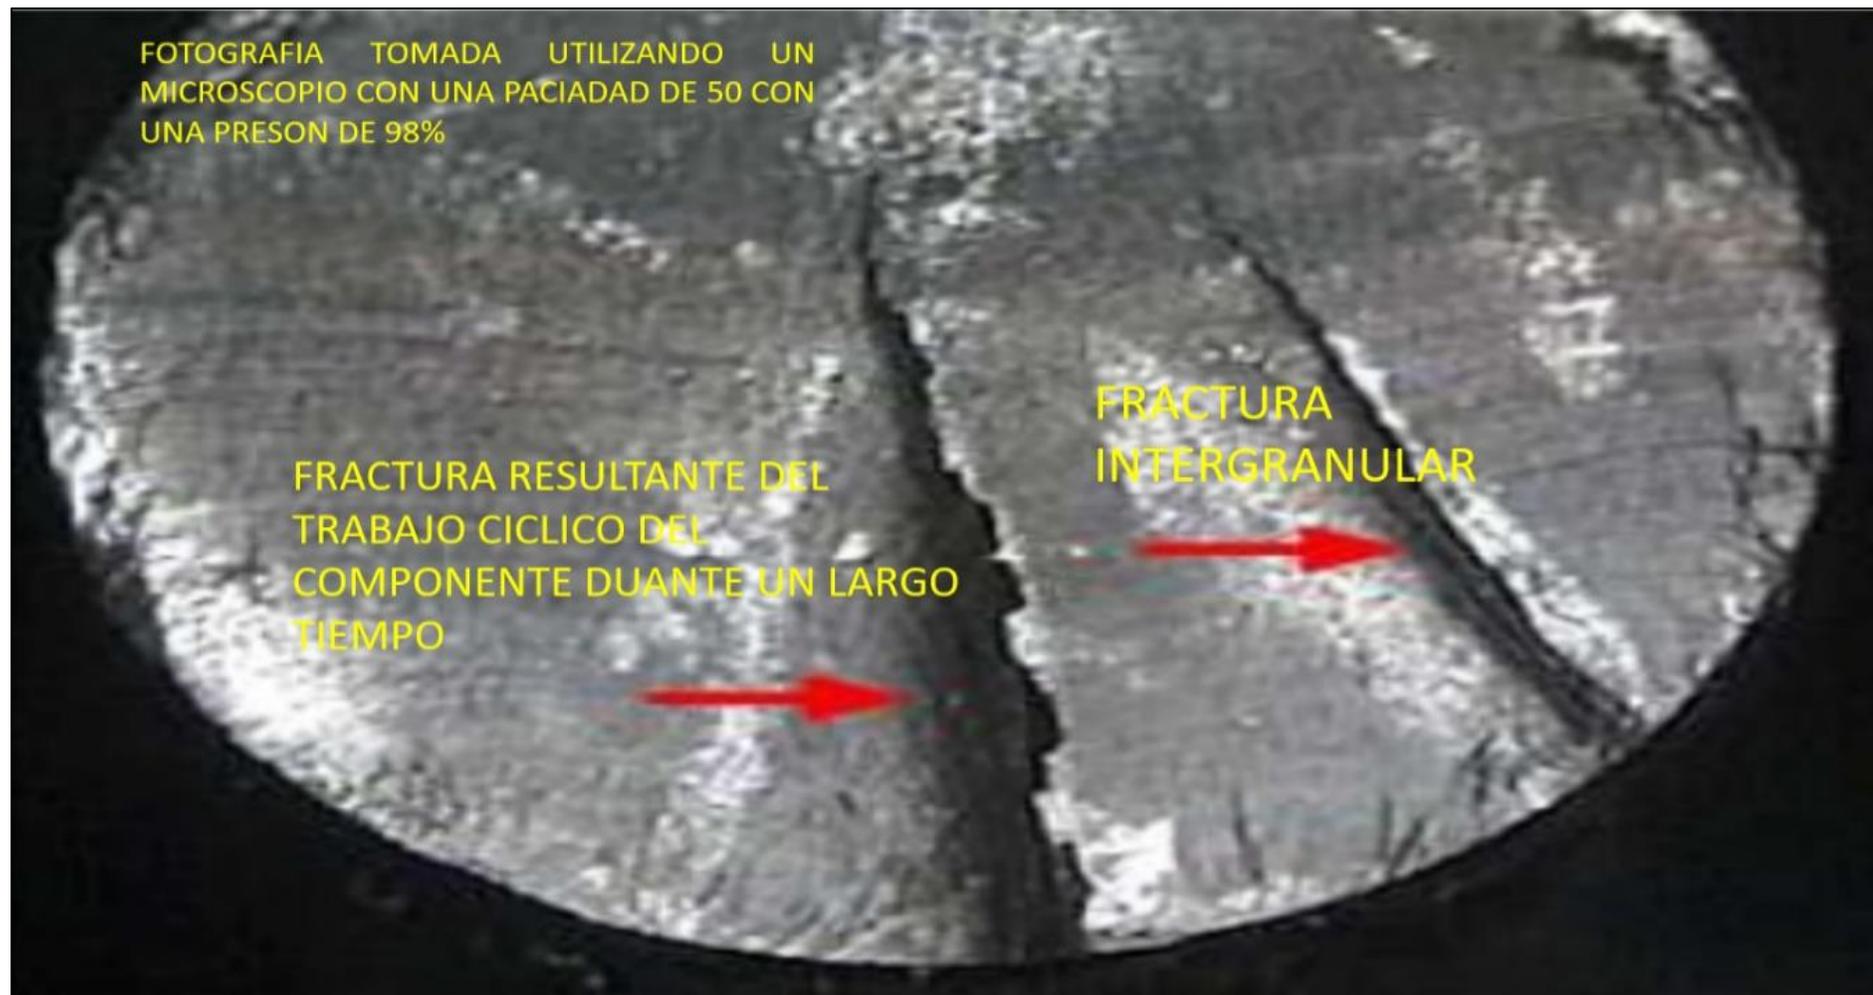
- Daños mayores con fractura en la cabeza del cilindro No. 7, con pérdida de compresión importante del motor.
- La fractura de la carcasa protectora de la cabeza del cilindro No.7 se produjo desde uno de los extremos, atravesando longitudinalmente las partes sensibles por diseño a encontrar ángulos agudos de la carcasa.
- por la naturaleza de su trabajo generan una concentración de esfuerzos muy altas, principalmente dos esfuerzos mecánicos internos que son:
 - ✓ Tensión: cargas o esfuerzos generados por la combustión que están opuestos al componente y tienden a separar la pieza o el material.
 - ✓ Flexión: es un tipo de esfuerzo que se manifiesta perpendicularmente al eje longitudinal del componente y que, por lo tanto, tiende a producir giros en torno a los puntos de apoyo

Teniendo en cuenta que los motores radiales ya no están siendo construidos en la actualidad por el fabricante, se recomienda que la firma Pratt & Whitney, genere un documento dirigido a los talleres reparadores de motores tipo R-1340-S3H1-G, orientando sobre la realización de inspecciones o pruebas no destructivas, a la carcasa de los cilindros para detectar fallas estructurales en el material.

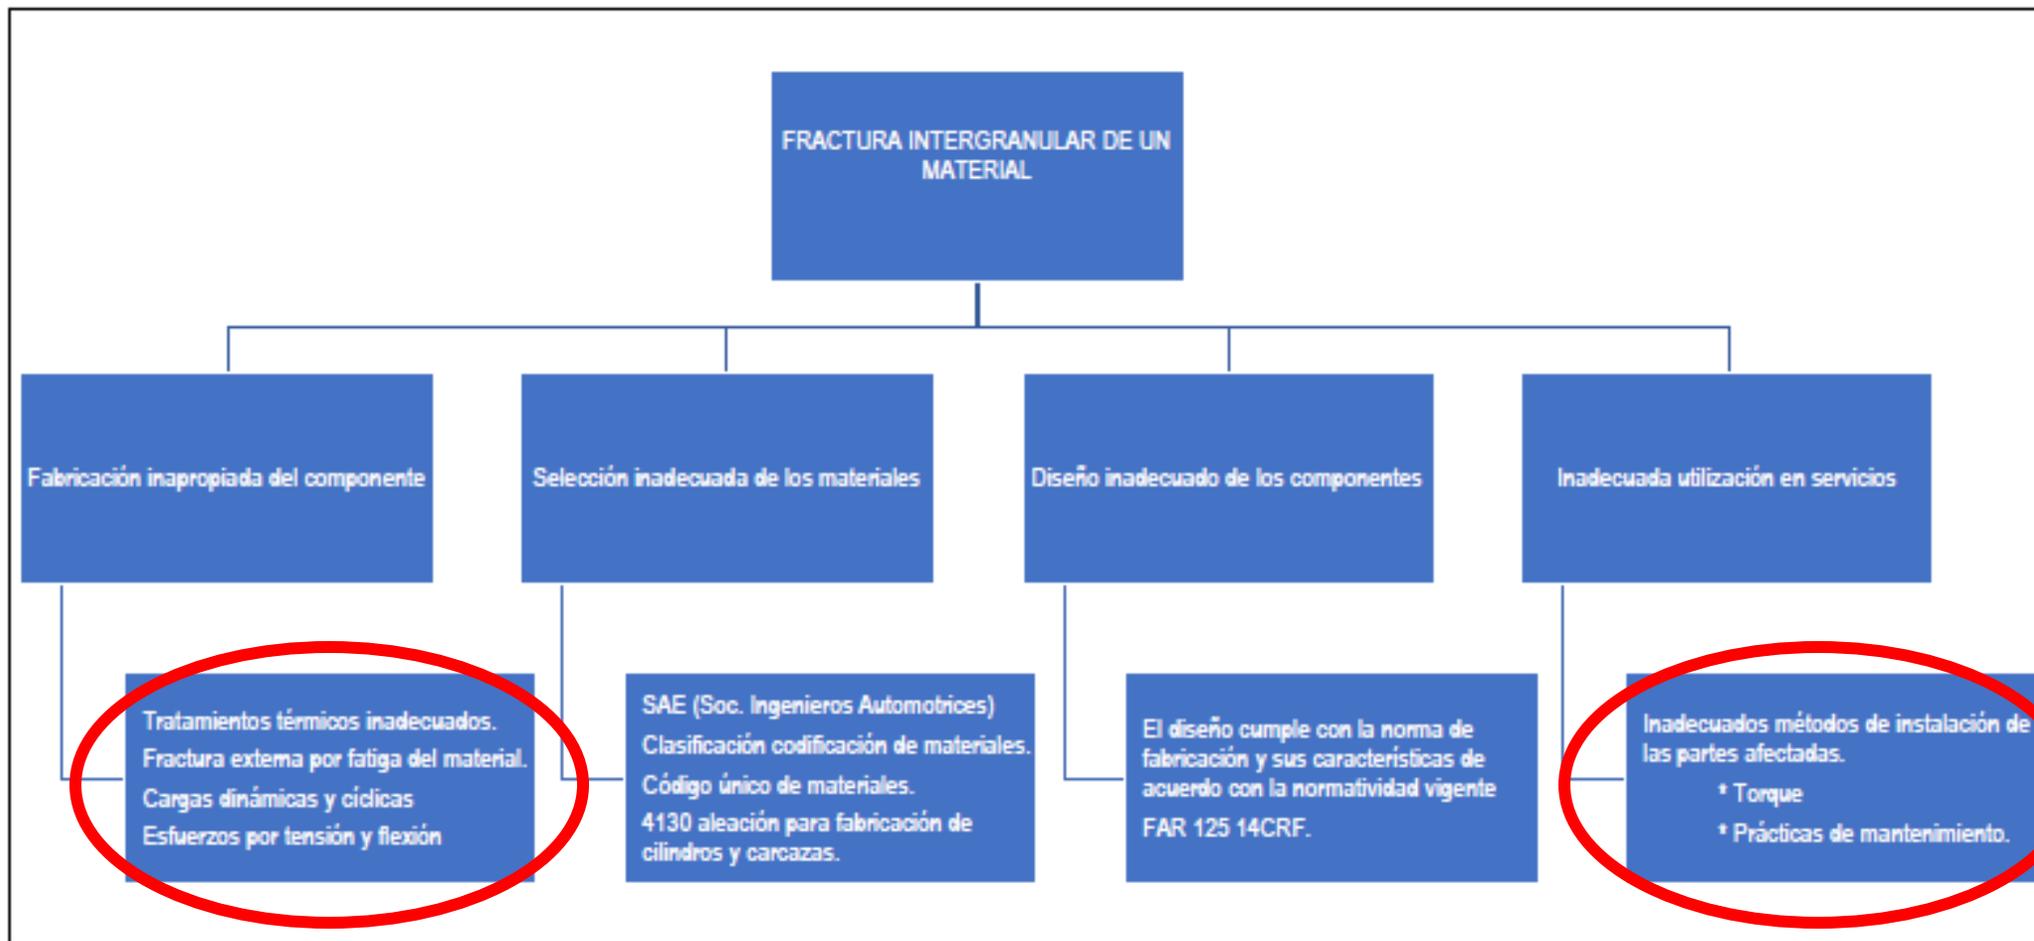
- El cilindro # 7 fue enviado a un laboratorio de terceros para un análisis metalúrgico del agrietamiento de la carcasa del balancín para determinar la causa principal o las causas de falla.
- Los resultados de las pruebas mostraron que la carcasa del balancín falló debido a fatiga de las intersecciones entre los dos bujes y la carcasa del balancín en la superficie interna, seguido de una separación del resto del material de la carcasa del balancín por sobrecarga.
- También hubo agrietamiento intergranular adyacente a un punto de inicio de fatiga.

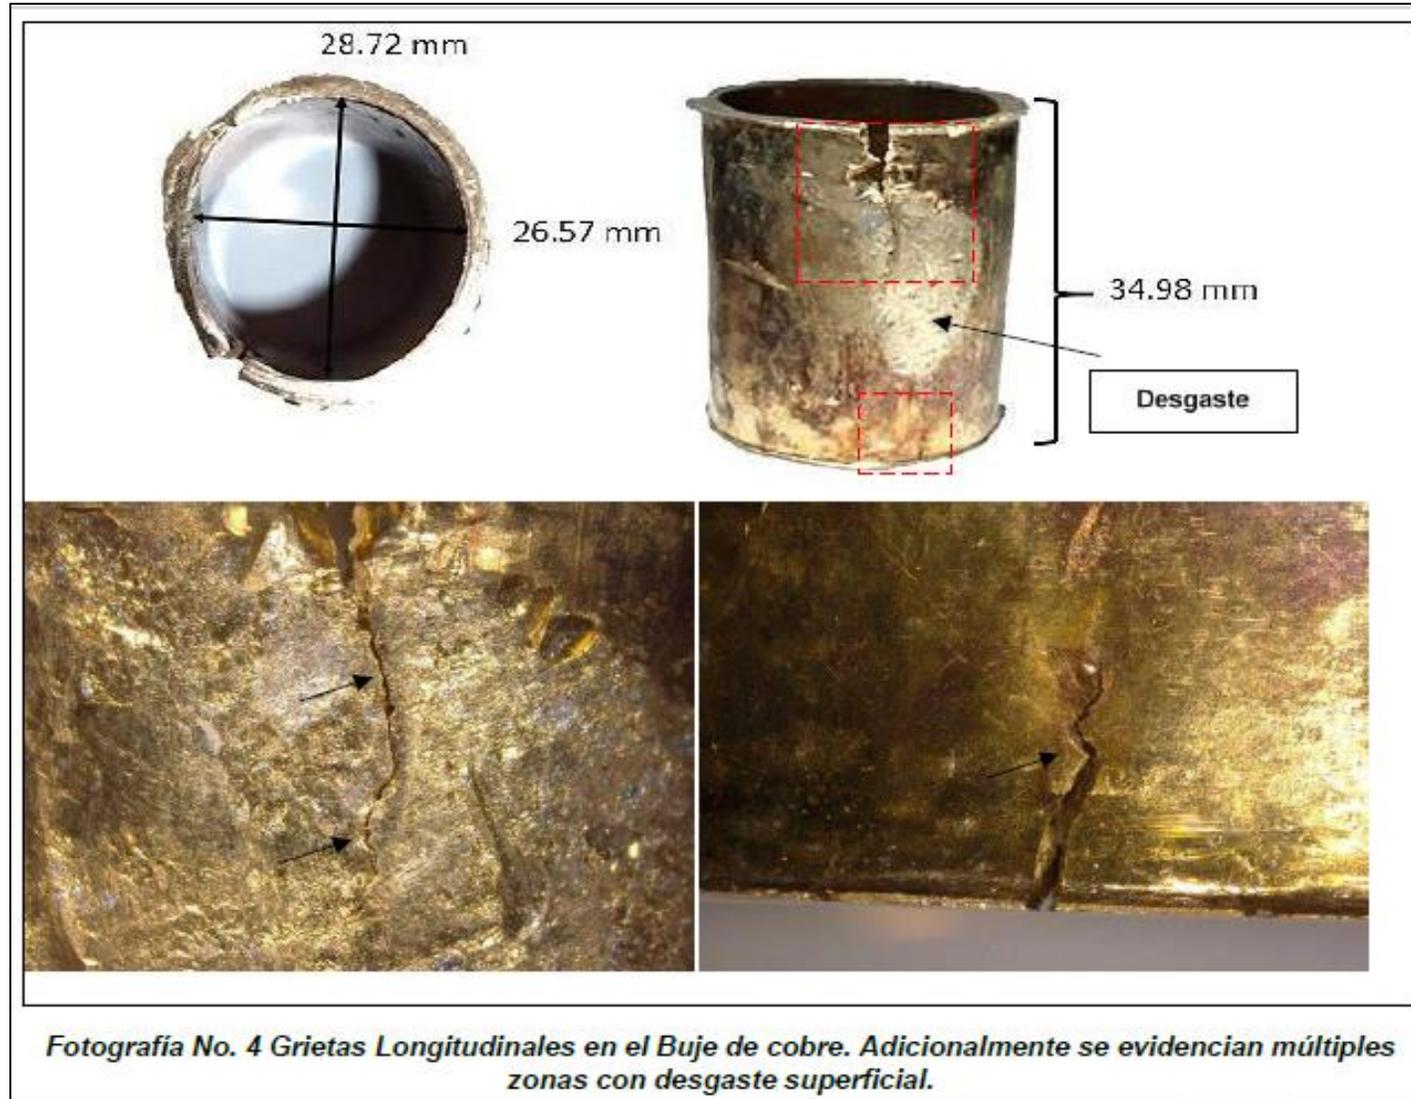
Fotografía No. 5 - Los remanentes del Buje de cobre indican desgastes severos superficiales, deformaciones plásticas y agrietamiento.

- Las secciones 5 y 6, presentan modos de falla que difieren de las demás secciones, teniendo en cuenta que en la sección 5, la fractura se da en la raíz del acople de la biela. En la sección 6 solo se observan dos tramos del buje de cobre que acopla la biela.
- Microestructura deformada en las superficies de acuerdo con las acciones de desgaste, impacto deformación superficiales durante su operación. Se observan partículas metálicas adheridas en las superficies.

- Se determinó que existió una falla debido al crecimiento y propagación de grietas longitudinales por fatiga (cumplimiento de la vida útil) y los esfuerzos de operación, en los bujes de cobre y en las bielas de las secciones 5 y 6.
- Se desconoce un programa de mantenimiento a los componentes internos del motor para identificar por medio de inspecciones daños por desgastes, deformaciones, o ausencia de lubricación ya que estos componentes son tratados por su utilidad de desgaste por medio de programas en horas de uso de la máquina.
- Lo anterior, teniendo en cuenta que los daños encontrados obedecen a fallas que se generaron en el tiempo y no a eventos súbitos.

Revisar y modificar el Manual General de Mantenimiento, y otra documentación pertinente, para que los tiempos de reparación mayor de los motores se ajusten a lo establecido por el fabricante, (entre 600 y 1000 h para aeronaves de aviación agrícola), más aun teniendo en cuenta que en el 70% de los accidentes de la empresa durante los últimos cinco (5) años, se ha determinado como causa probable, la falla de la planta motriz.
