INFORME FINAL ACCIDENTE

COL-17-02-GIA

Colisión contra el mar

Cessna A188A, Matrícula HK714

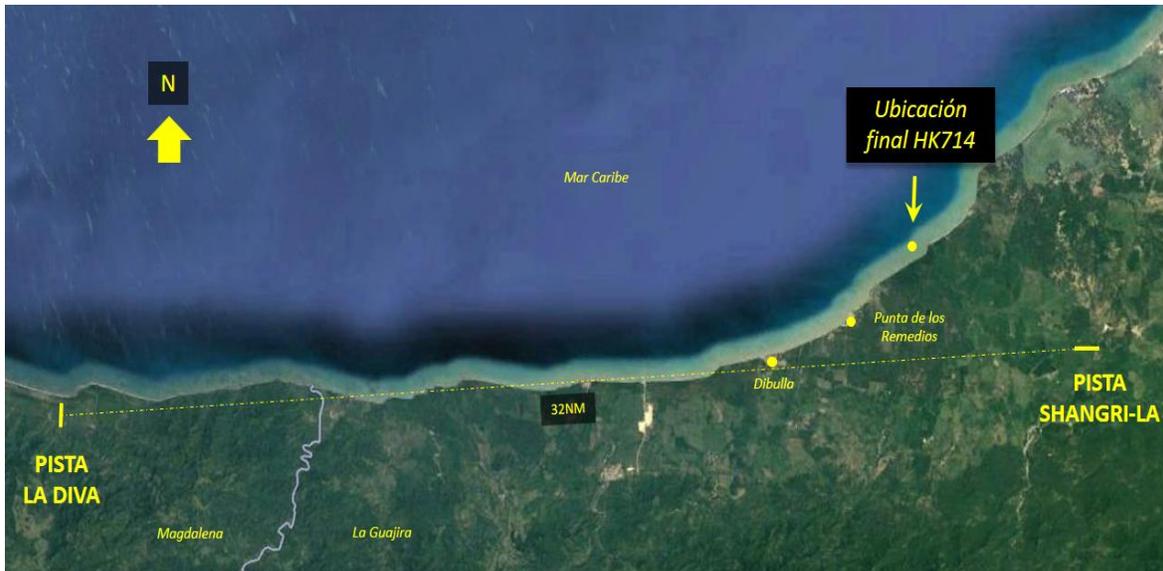
Figura No. 2 – Ubicación final de los restos aeronave HK714

Las labores de búsqueda se extendieron desde el 09 hasta el 13 de enero de 2017, día cuando fue localizado el sitio en donde reposaban las partes mayores de la aeronave HK714, en el mar Caribe, en coordenadas N11°19'24.65" – W073°13'39.47" cerca a la desembocadura del arroyo Michiragua, a 5 km al NE del Corregimiento de La Punta de Los Milagros, a 204 mts de la costa, y a 11.95 Km al NW de la Pista Shangri-la (Figura 2).

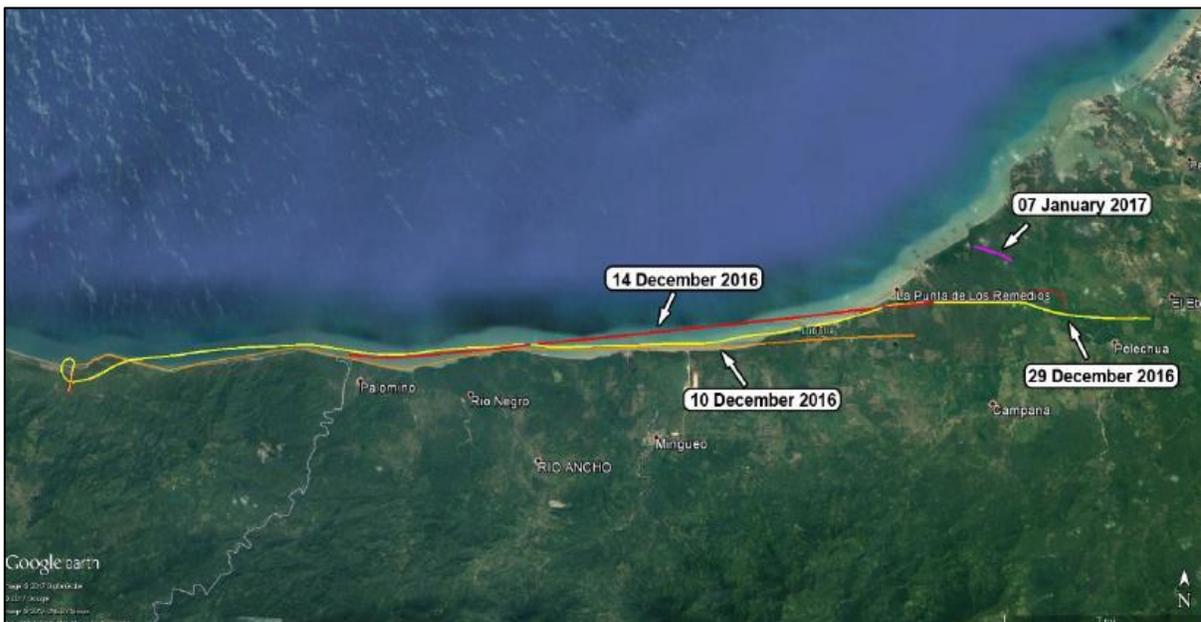
Figura No. 4 – Trazas de vuelo recuperadas del dispositivo GPS – HK714

En la descarga se encontró un archivo asociado con el día del accidente. Había, además, cuatro trazas de vuelo almacenadas, que cubrían vuelos efectuados desde el 10 de diciembre de 2016 hasta el 07 de enero de 2017. Las cuatro trazas de vuelo descargadas se muestran en la Figura No. 5. La última ruta de vuelo registrada, que pertenece a la fecha del accidente, se muestra en las figuras No. 6 y No. 7. Se observó que la traza del vuelo accidentado comenzó y terminó en el aire, con 105 puntos de posición, cuyo registro comenzaba a las 10:44:21:40 UTC y finalizaba a las 10:45:03.00 UTC.

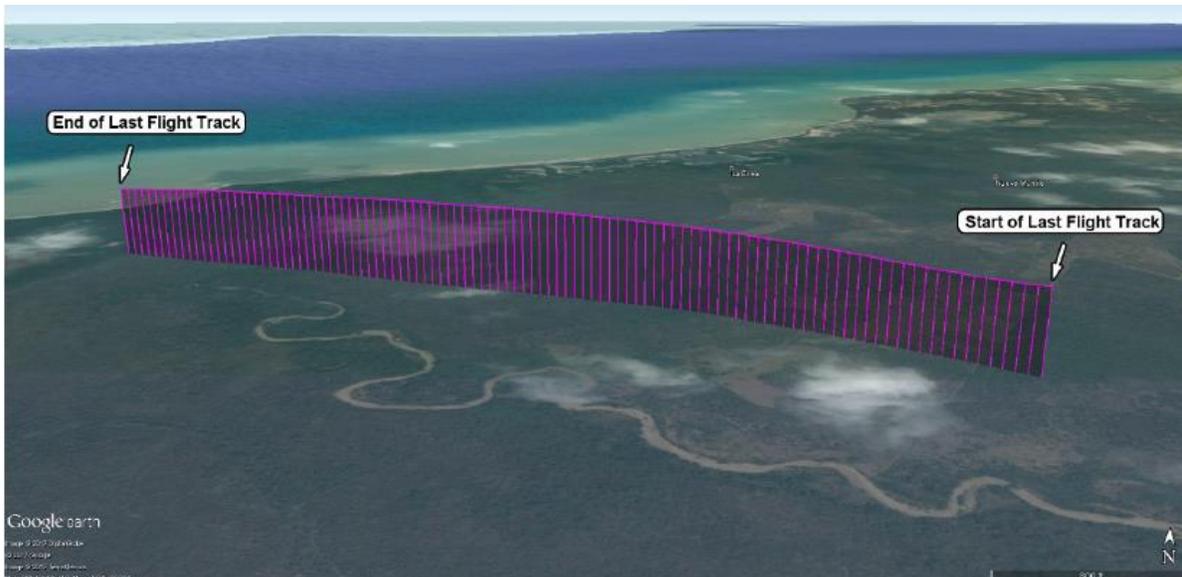
Figura No. 5 – Traza de vuelo recuperada del día 07 de enero de 2017, dispositivo GPS – HK714

1. Todos los datos fueron extraídos satisfactoriamente de la memoria no volátil del GPS.
2. Se registró una traza de vuelo de la fecha del accidente. La traza estuvo parcializada encontrándose 105 puntos de posición, que cubrían un tiempo de 42 segundos.
3. Los datos del 07 de enero de 2017, en el vuelo accidentado, fueron:
 - Hora de inicio: 10:44:21 UTC, Hora final: 10:45:03 UTC
 - Altitud al inicio de la traza: 183 metros MSL
 - Altitud al final de la traza: 190 metros MSL
 - Velocidad al inicio de la traza: 216 km/h
 - Velocidad al final de la traza: 225 km/h

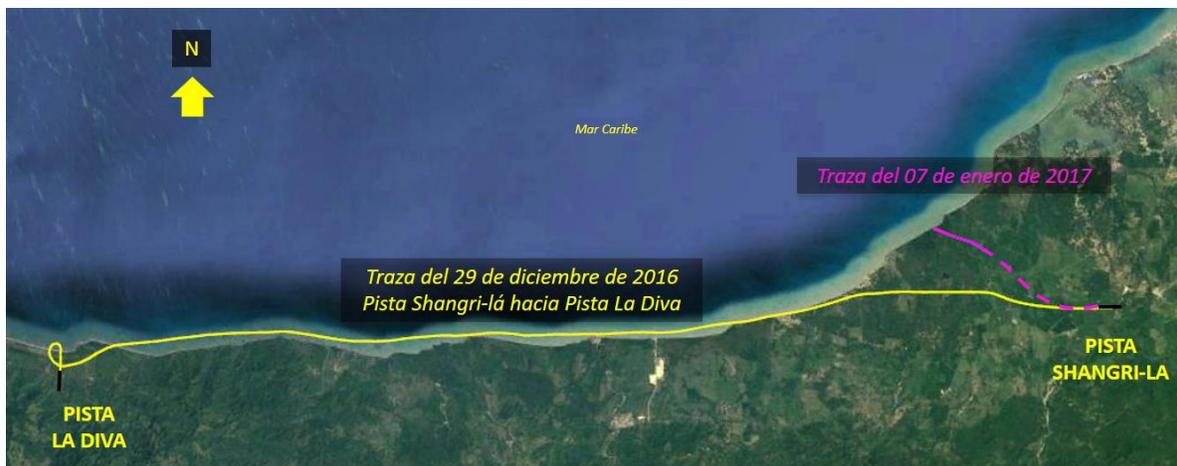
Figura No. 10 – Comparativo de las razas del 29 de diciembre de 2016 y 07 de enero de 2017

Dentro de las labores de aspersión anteriores al día del accidente, se encontró una traza de vuelo desde la pista Shangri-La-La hacia la pista La Diva, del 29 de diciembre de 2016, periodo en el cual se encontraba volando el Piloto involucrado en el accidente. En dicha traza se evidenció que el vuelo mantuvo rumbo de pista con un cambio hacia la derecha, a rumbo 300°; posteriormente se registró un cambio hacia la izquierda a rumbo 270°, para encontrar la línea de costa, y continuando por la misma hasta alcanzar la pista La Diva.
