INFORME FINAL ACCIDENTE

COL-16-31-GIA

**Pérdida de control en vuelo e
impacto contra el terreno tras
colisión con obstáculo**

Piper PA-25-260, Matrícula HK-588

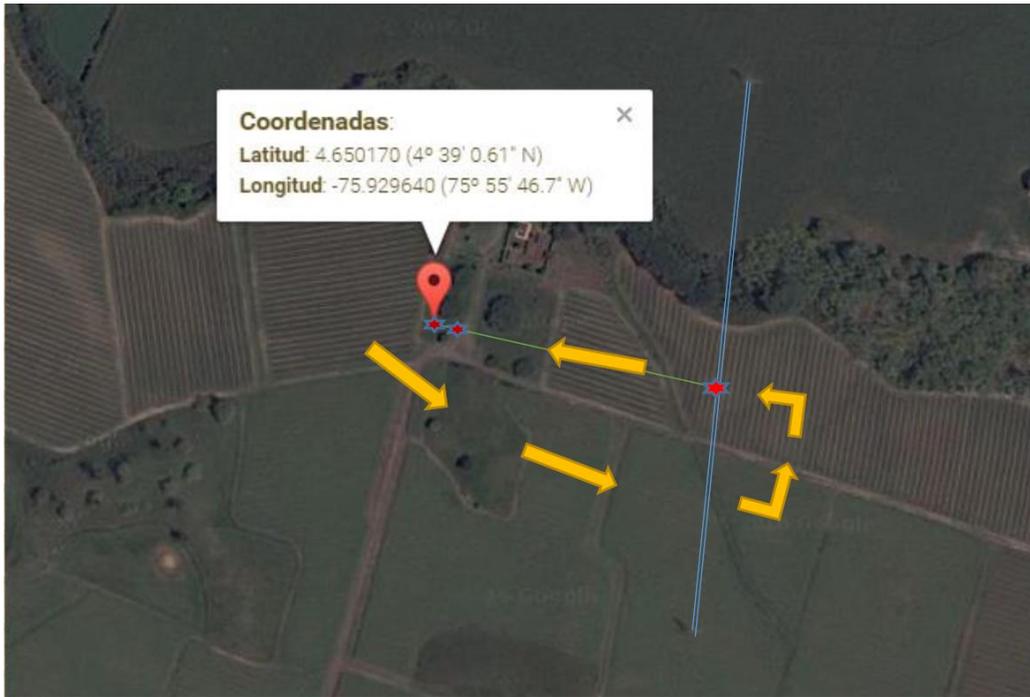
Gráfico No. 1: Imagen satelital del área y trayectoria aproximada del vuelo

Durante el trabajo de aspersión agrícola, mientras la aeronave volaba con rumbo 270°, en trayectoria de entrada al campo, impactó un tendido eléctrico de la interconexión Cartago-Obando-Zarzal, el cual invierte la aeronave, perdiéndose el control y produciéndose el impacto contra el terreno, aproximadamente 160 metros adelante en sentido del vuelo, hasta finalmente detenerse 20 metros más adelante iniciándose su incendio, destrucción e incineración total. Su único tripulante falleció durante el impacto.
