# INFORME FINAL ACCIDENTE

**COL-16-26-GIA**

**Contacto anormal con la pista y  
salida de pista**

**Cessna 172N**

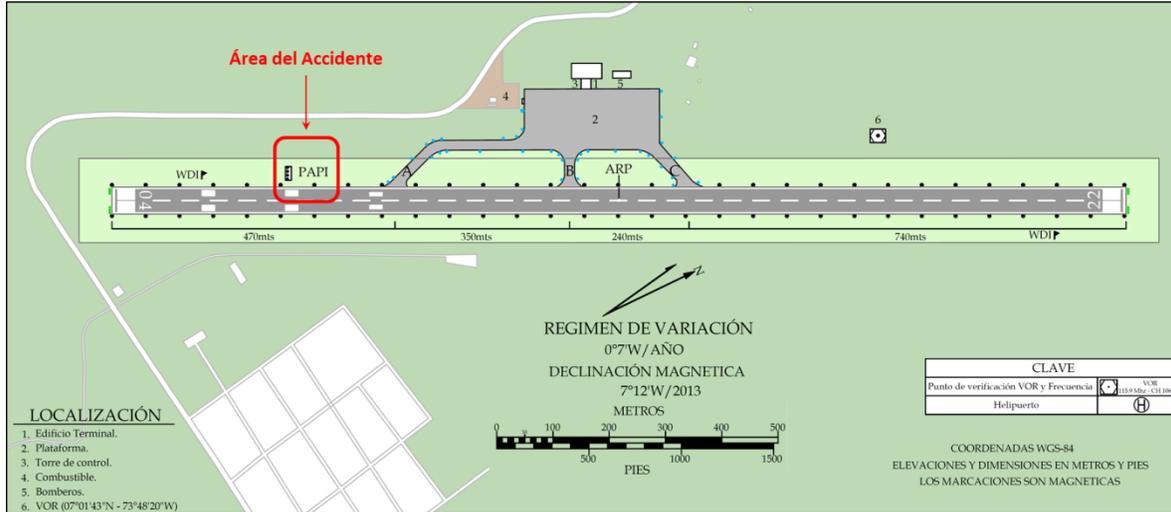
**Gráfica No. 1:** Plano general del Aeropuerto Yariguíes

Durante la fase de aterrizaje por la cabecera 04 de SKEJ, la aeronave hizo contacto en la pista con la rueda del tren principal izquierdo, acción que modificó su trayectoria desviándola del eje central de la pista. Inmediatamente, el Piloto Instructor asumió el control de la aeronave mientras la aeronave se desplazaba por el costado izquierdo de la pista.

Los intentos por corregir la dirección, aplicando pedal derecho resultaron infructuosos; la aeronave presentó excursión de pista y colisionó contra la farola externa (luz No.1) del sistema PAPI, y contra una caseta de vigilancia ubicada al margen izquierdo de la zona de seguridad.

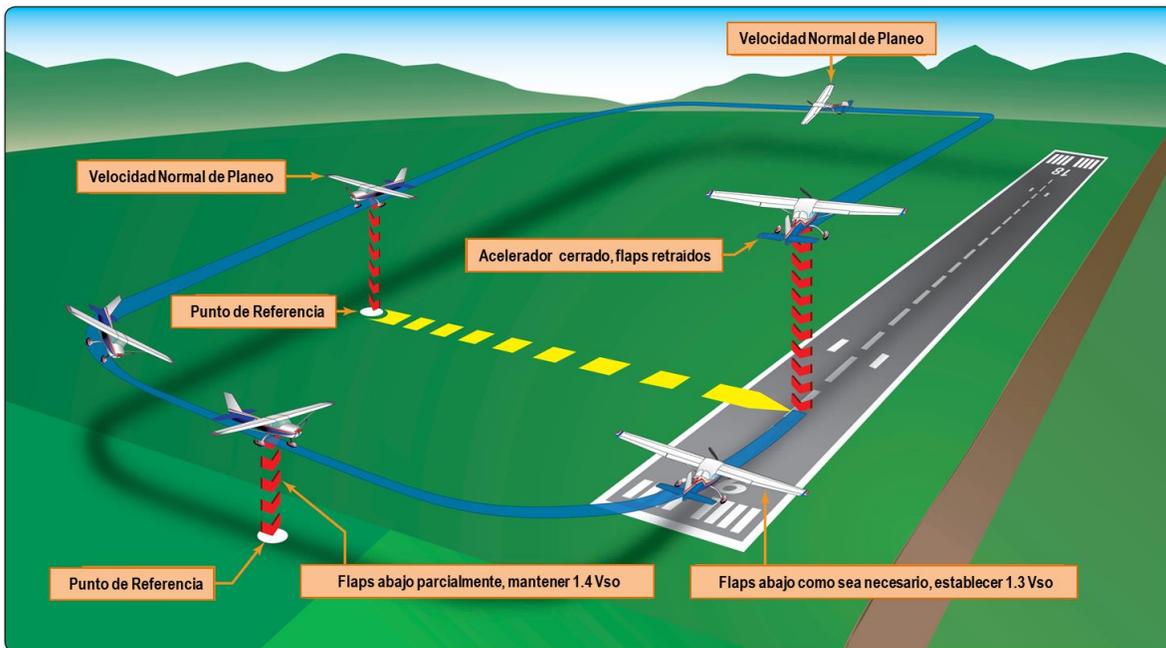
**Gráfica No. 3:** Descripción Maniobra de Precisión 360°

Después de llegar a este punto, se continúa el viraje para llegar al punto de referencia de la base, a una altitud de aproximadamente 800 pies sobre el terreno. Se pueden usar flaps en esta posición, según sea necesario, pero los flaps completos no se usan hasta que la aeronave se establezca en la aproximación final. El ángulo de banqueo varía según sea necesario a lo largo del patrón para corregir las condiciones del viento y para alinear la aeronave en la aproximación final. El viraje final debe completarse a una altitud mínima de 300 pies sobre el terreno.

La aproximación final debe completarse sin aplicación de potencia. El aterrizaje debe ser ejecutado con las técnicas normales de rompimiento del planeo (nivelada) y de sentada de ruedas, manteniendo los planos a nivel y control direccional con aplicaciones suaves de alerones y timón de dirección, para mantener el avión alineado con el eje de la pista.
