# INFORME FINAL ACCIDENTE

**COL-16-38-GIA**

**Impacto con obstáculos en  
aproximación final**

**Matrícula HK2659**

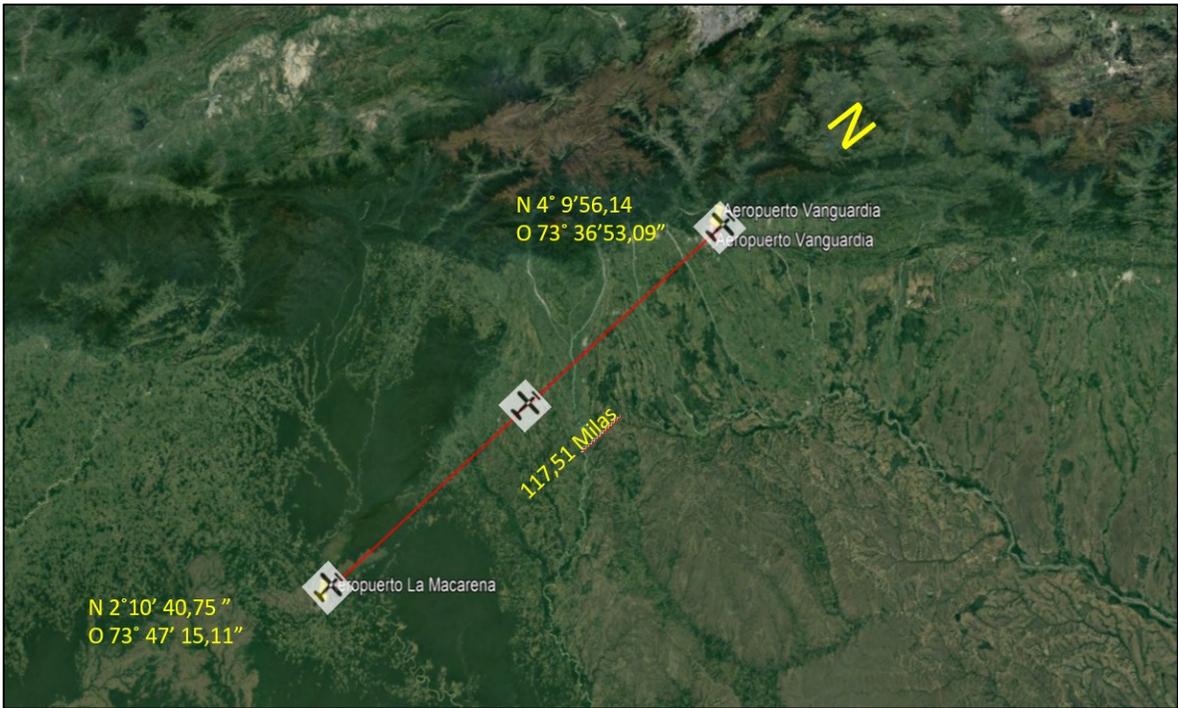
*Imagen No.1: trayectoria del crucero de la aeronave HK2659*

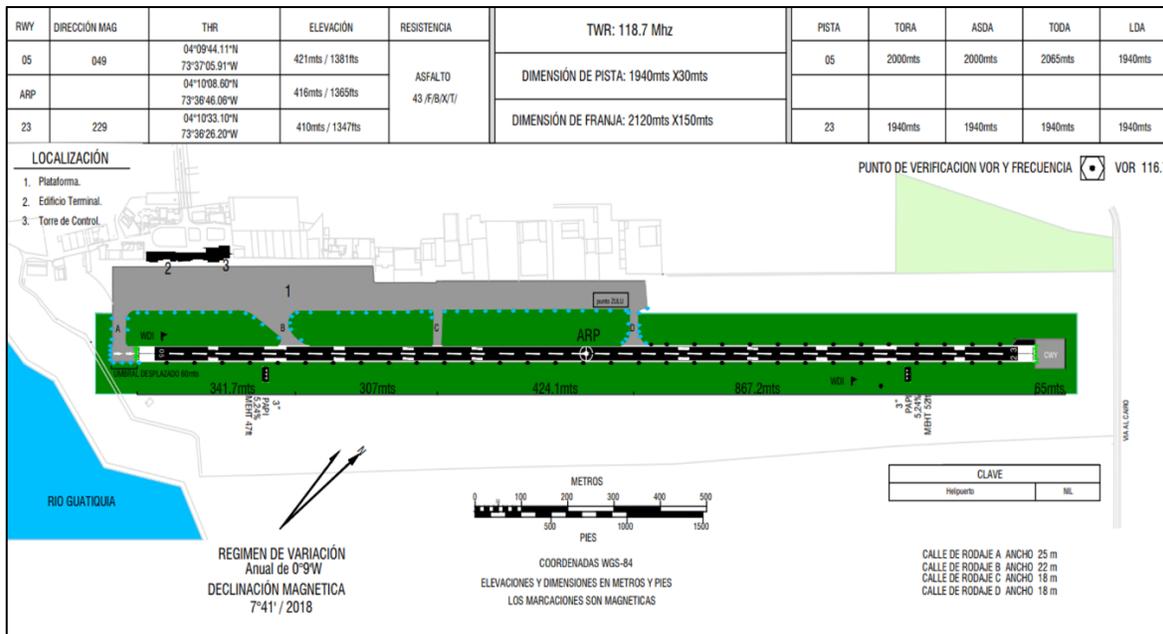
El Aeródromo Vanguardia de la ciudad de Villavicencio, tiene unas dimensiones de pista de 1.940 m, x 30 m, y está ubicado a 421 metros sobre el nivel medio de mar.

Imagen No. 13: información del aeródromo Vanguardia

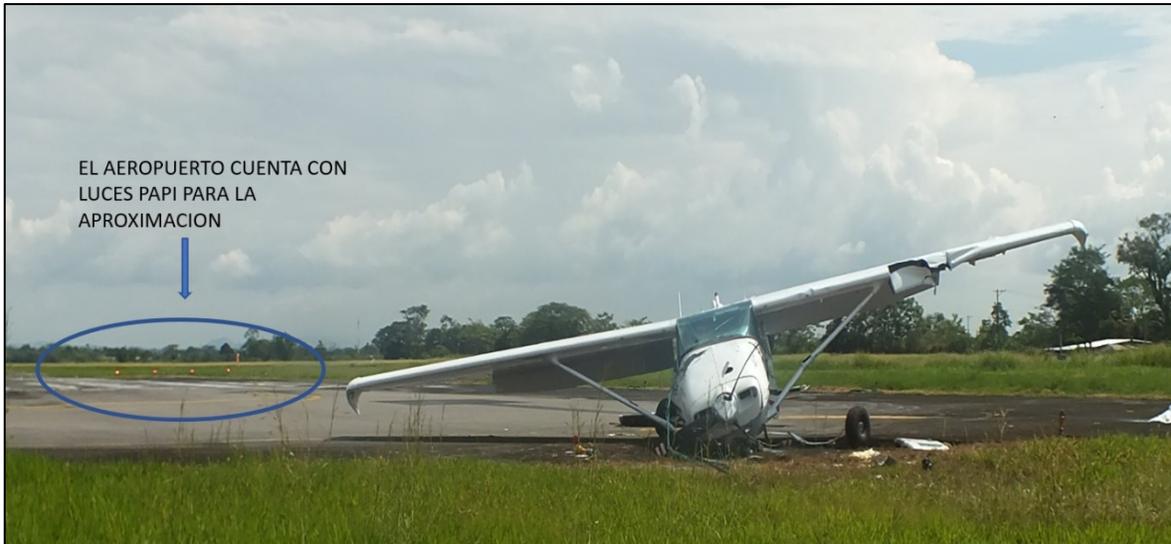
La cabecera 05, hacia la cual aproximaba la aeronave, contaba con luces PAPI, ubicadas al lado derecho, y funcionaban correctamente en el momento del accidente.

*Imagen No. 14: Luces PAPI para la aproximación cabecera 05*

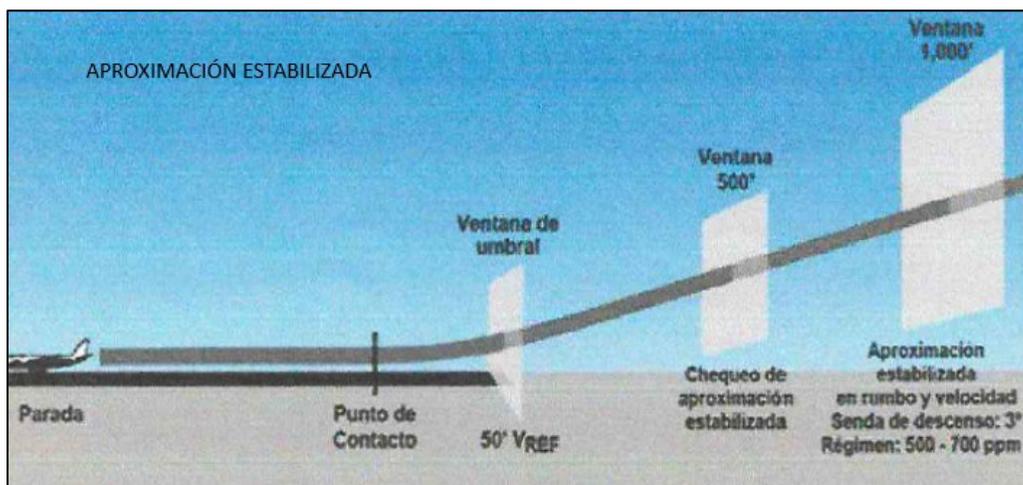
Imagen No. 17: aproximación estabilizada

En el caso del avión HK2659, evidentemente el Piloto no cumplía con los parámetros establecidos para efectuar una aproximación estabilizada, pues se mantuvo consistentemente por debajo de la senda de aproximación, sin considerar las referencias visuales (luces PAPI) para establecerse en la senda adecuada, permitió que la velocidad disminuyera sin aplicar la potencia suficiente requerida para mantener esa baja velocidad y salir de la condición de inestabilidad.

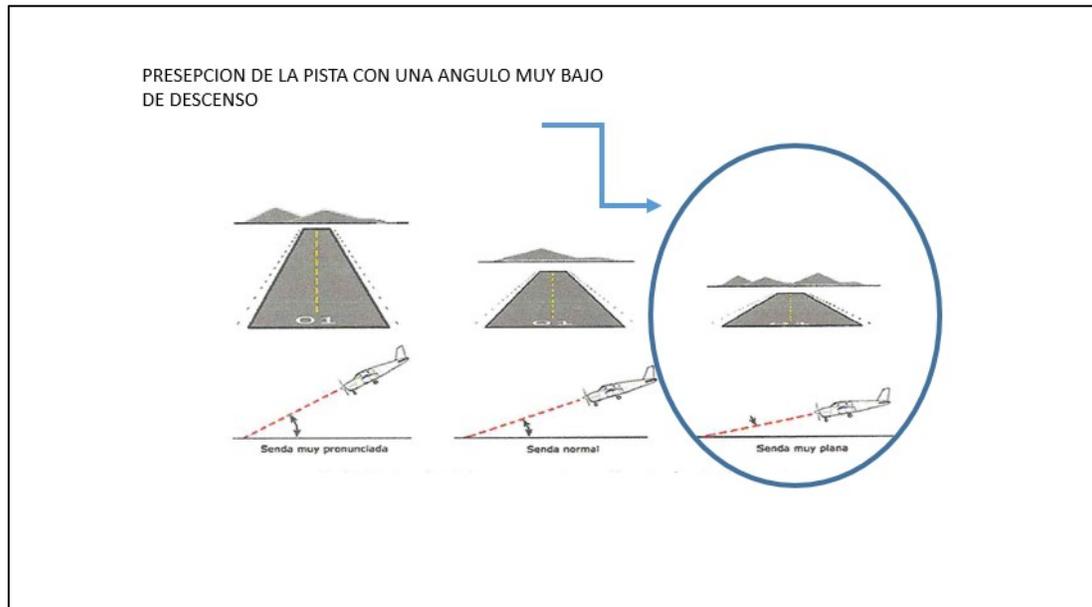
*Imagen No. 19: percepción de pista con diferentes ángulos de descenso*

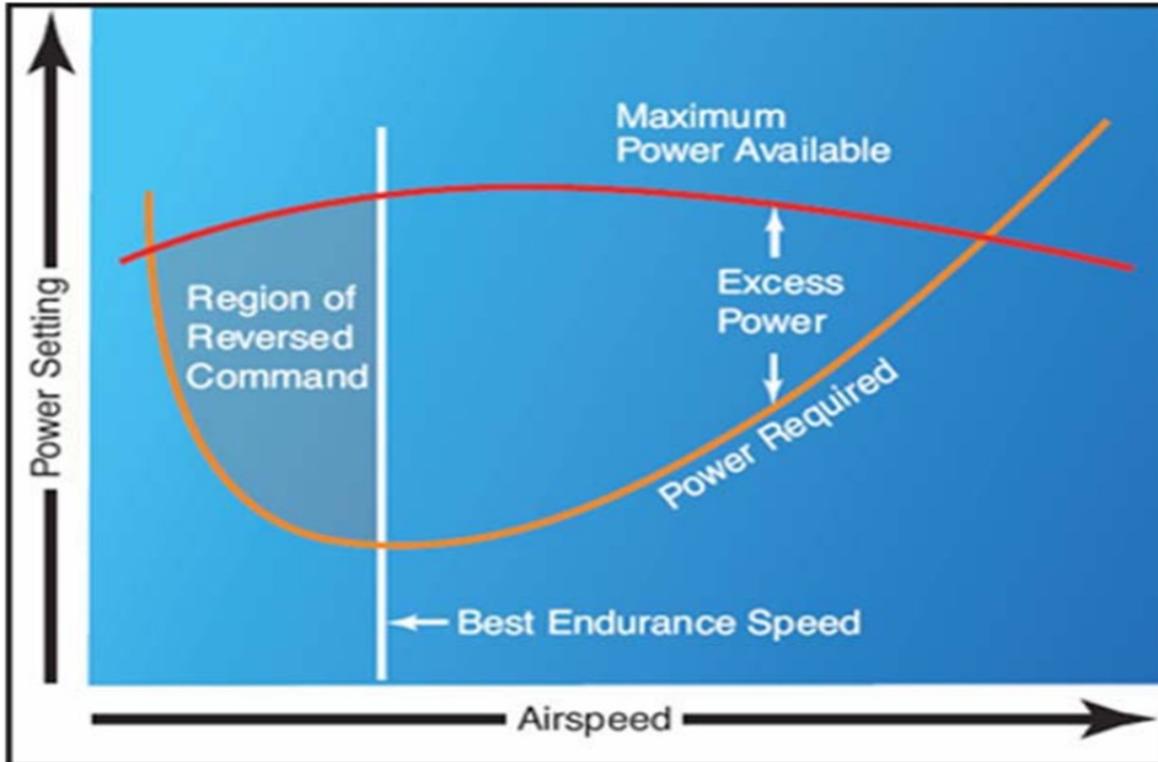
*Imagen No.20: Efecto de comando reverso en el  $T_r$*

Teniendo como referencia la imagen 18, se nota que para volar a cualquier velocidad mayor que aquella para  $L/D_{max}$  (en donde la resistencia es mínima, punto más bajo de la curva), se requiere mayor potencia para mantener el vuelo nivelado. Esta zona (del punto  $L/D_{max}$  hacia la derecha). es denominada “Región de Comando Normal”.
