# INFORME FINAL ACCIDENTE

## **COL-16-35-GIA**

**Aterrizaje Forzoso en terreno  
montañoso**

Cessna C-208B

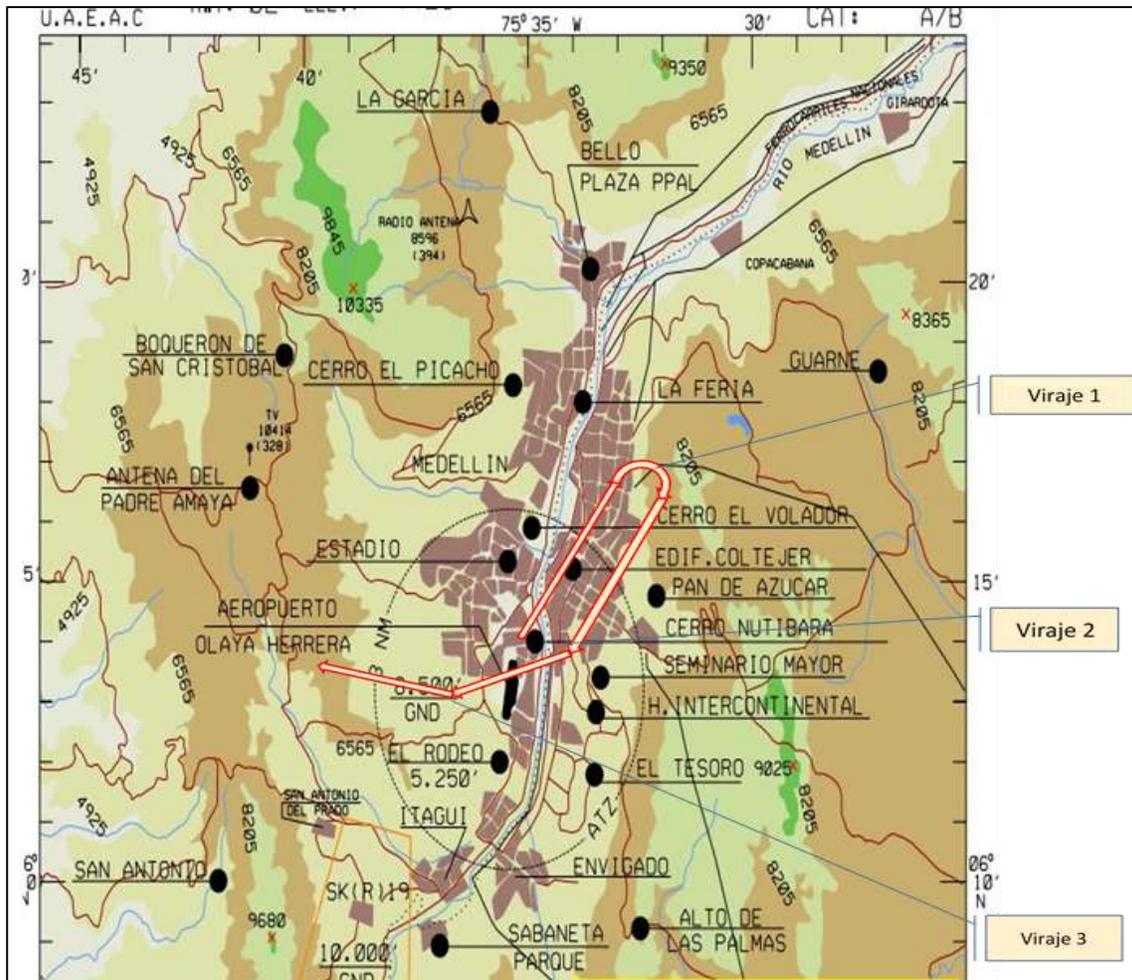
**Figura No. 5 - Carta aeronáutica salida visual del aeropuerto Olaya Herrera y recorrido del avión**

El procedimiento visual del aeródromo de Medellín, para salir hacia el W de la estación desde la pista 02, consiste en un ascender con rumbo 20° y desplazarse al Echo cuando hay tráfico convergente; a una altura de 500 pies virar hacia el Sierra, sobrevolar el Aeródromo y virar hacia San Antonio de Prado.

Aparentemente, la aeronave cumplió este procedimiento, franqueando los obstáculos con seguridad. La tripulación no hizo llamado alguno sobre situaciones anormales. El ATC tampoco notó anomalía alguna en el sobrevuelo de la aeronave.

El viraje No. 1, hacia rumbo Sur, es continuo y de 180°; de haber existido una situación crítica esta hubiera sido una oportunidad para manifestarla y probablemente proceder de regreso al aeródromo.
