Grupo de Investigación de  
Accidentes e Incidentes aéreos

# INFORME PRELIMINAR

**Investigación COL-16-37-GIA**  
**Agotamiento de combustible**  
**AVRO 146-RJ85, Matrícula CP2933**  
**29 de Noviembre de 2016**  
**La Unión, Antioquia – Colombia**

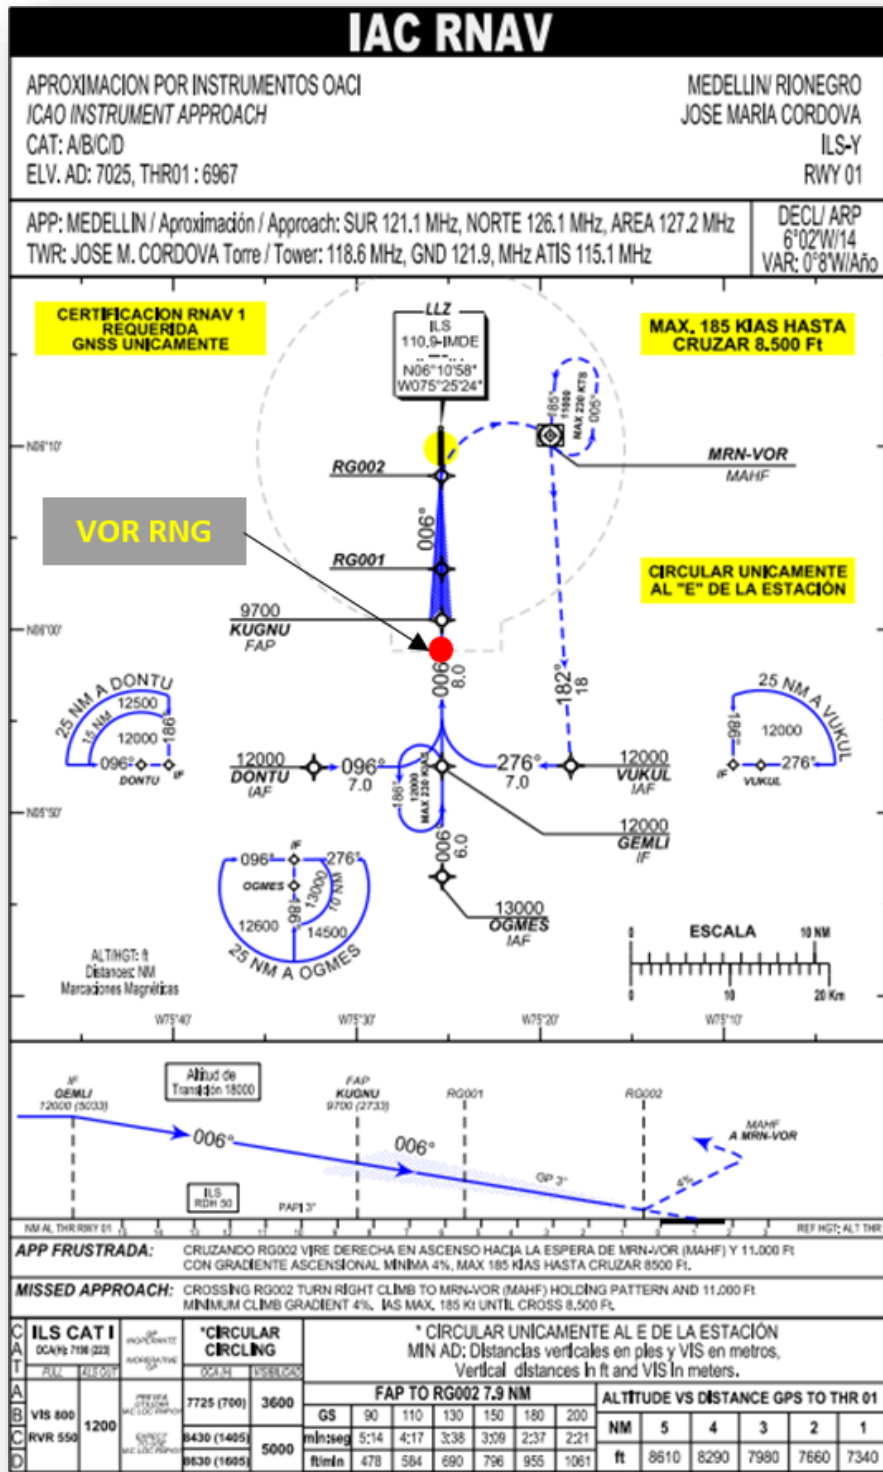
Figura 2. Carta de aproximación RNAV, Pista 01 SKRG – Fuente: AIP Colombia AIRAC AMDT 46/16

A las 02:42:12hrs, la tripulación fue instruida para continuar el descenso a FL210. A las 02:43:09hrs, la tripulación solicitó efectuar espera en el punto RNAV GEMLI (Figura 2), solicitud que fue aprobada. La aeronave alcanzó el punto GEMLI, y a las 02:43:39hrs entró en el patrón de sostenimiento con FL210. (Figura 3 – cada patrón de sostenimiento tiene una distancia de aproximada de 24NM).
