INFORME FINAL ACCIDENTE

COL-16-11-GIA

Pérdida del control en vuelo (LOC-I)

Bell 206-B3, Matrícula HK 4764

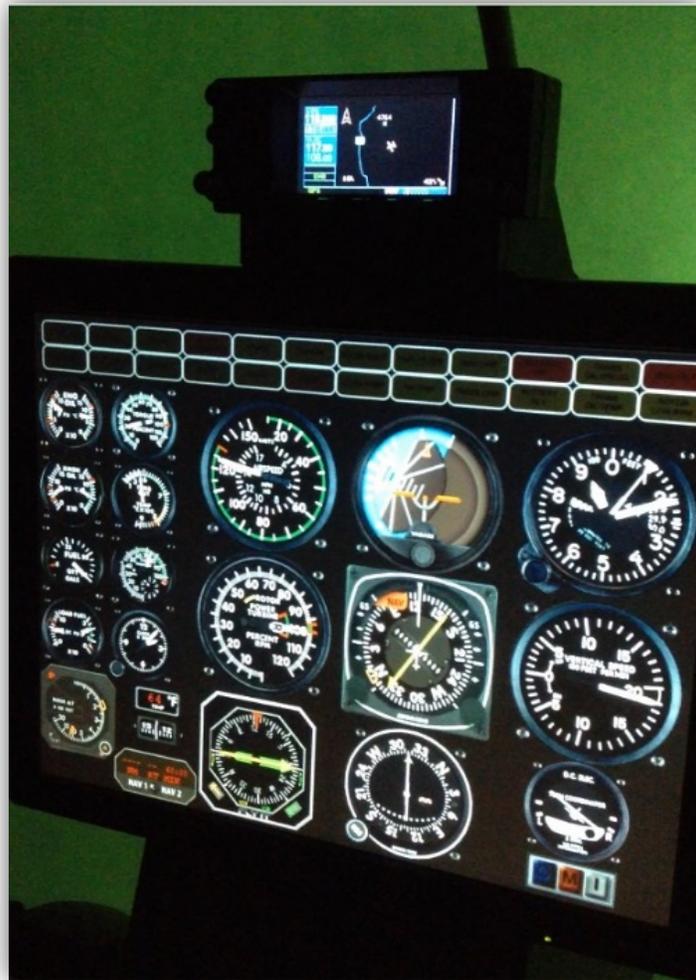
Fotografía No. 3: Recreación en Dispositivo Estático de Entrenamiento de Vuelo

Se utilizó un Dispositivo Estático de Entrenamiento de Vuelo, con el objetivo de efectuar una recreación de los parámetros de vuelo extraídos de las últimas trazas registradas en el dispositivo de posicionamiento global (GPS) de la aeronave, logrando establecer que de acuerdo a los parámetros de velocidad y altura registrados, la aeronave describió posiciones anormales de vuelo en los últimos segundos antes del impacto; lo anterior, en vista de que algunos de los parámetros de velocidad registrados son extremadamente elevados para el rendimiento del Bell 206.

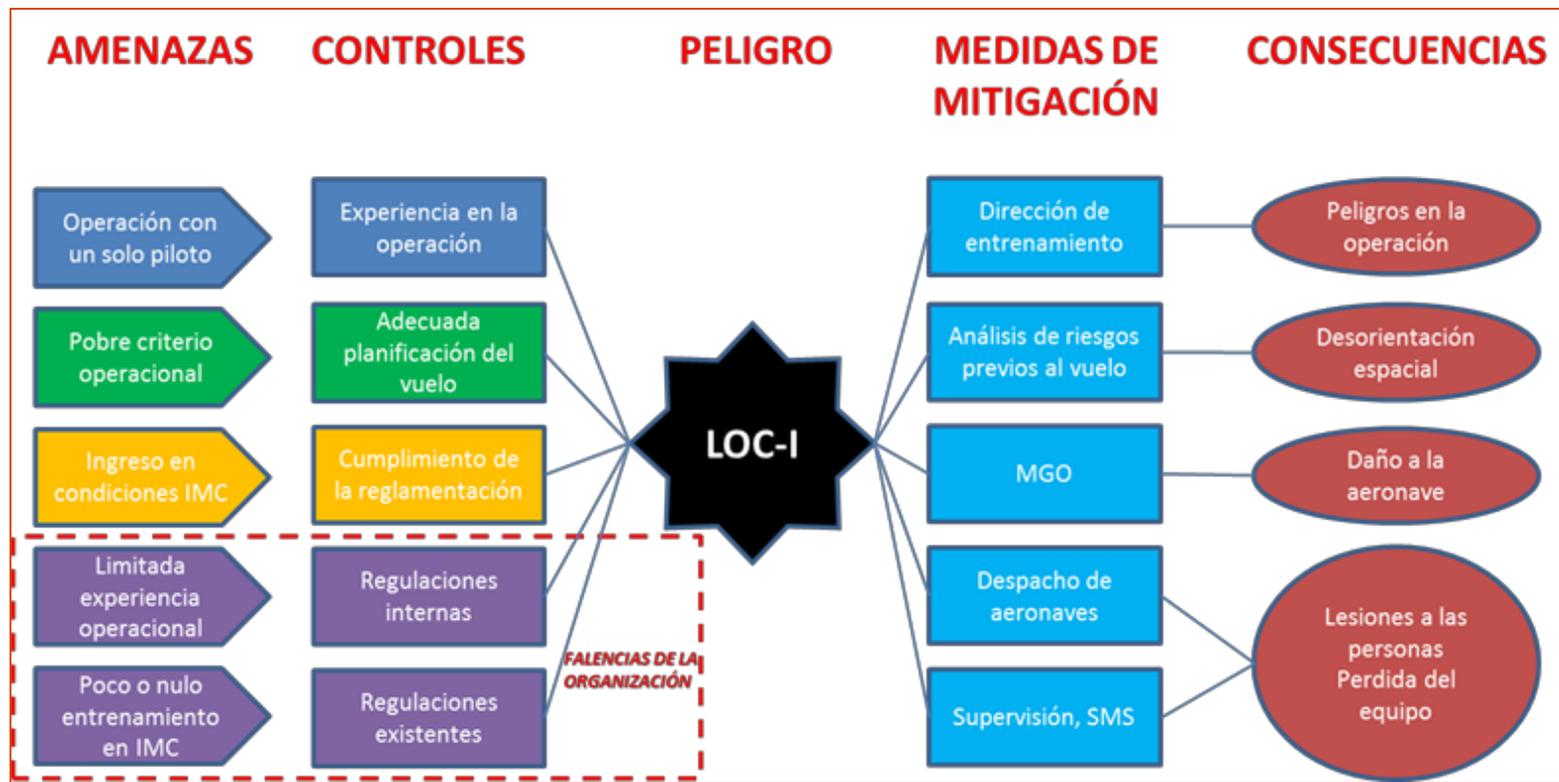
Figura No. 2: Diagrama del modelo Bow-Tie aplicado al accidente

La investigación empleó como método investigativo el modelo Bow Tie, en el cual se efectúa un análisis de las amenazas, controles, medidas de mitigación y consecuencias de los riesgos que genera el peligro identificado. En este caso, se analizó la organización, el medio ambiente y el Piloto entre otros factores (ver Figura No. 2, página siguiente).

Desorientación espacial, relacionada con falsas percepciones o degradación de la percepción sensorial del Piloto, ante la falta de referencias visuales.

Ejecución de un vuelo VFR en condiciones meteorológicas deterioradas, en donde finalmente se ingresó en condiciones inadvertidas de instrumentos.
