INFORME FINAL ACCIDENTE

COL-16-37-GIA

**Agotamiento de combustible
AVRO 146-RJ85, Matrícula CP 2933
29 de noviembre de 2016
La Unión, Antioquia – Colombia**

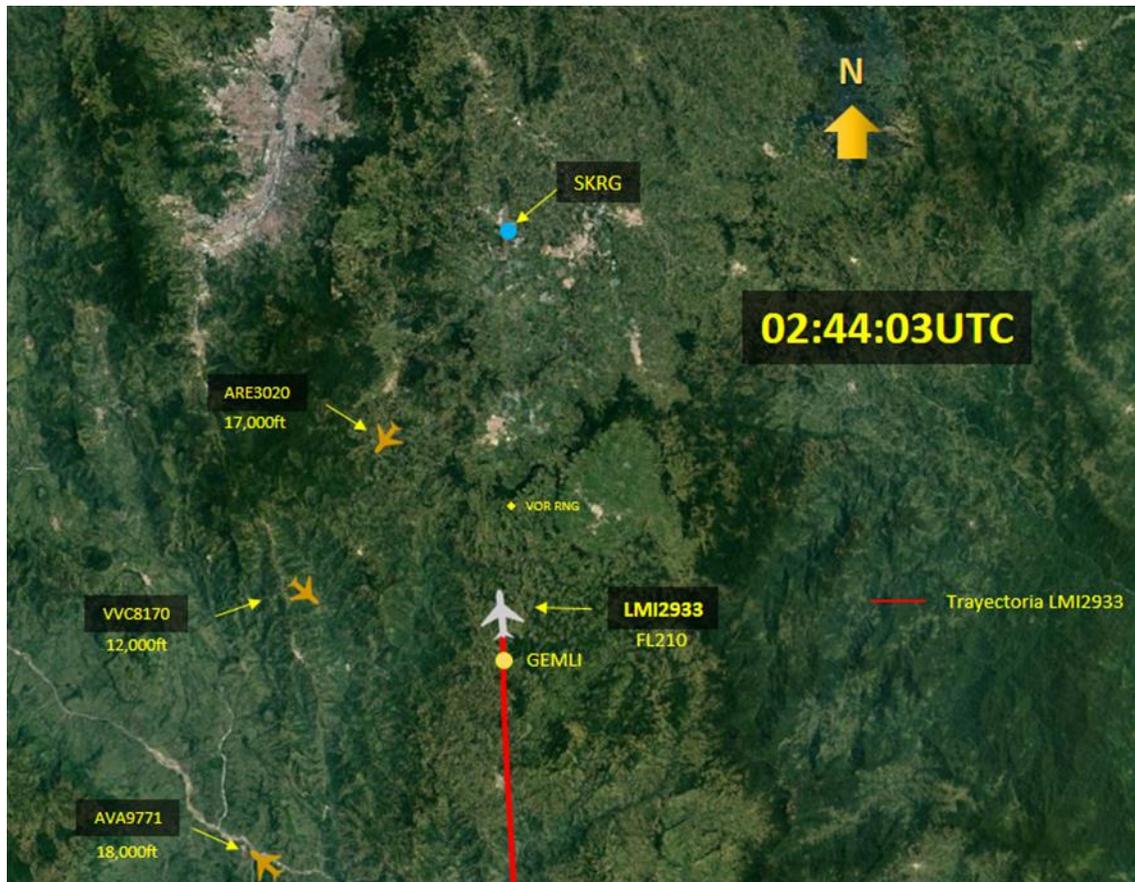
Figura 2. Posición vuelo CP 2933 cruzando la posición GEMLI – 02:44:03 hrs

A las 02:43:52 hrs, la aeronave niveló a FL 210, los flaps se ajustaron a 18° y la velocidad se redujo a 180 kt CAS. A las 02:45:03 hrs, la tripulación informó al ATC que habían entrado al patrón de sostenimiento en el punto GEMLI a FL 210.

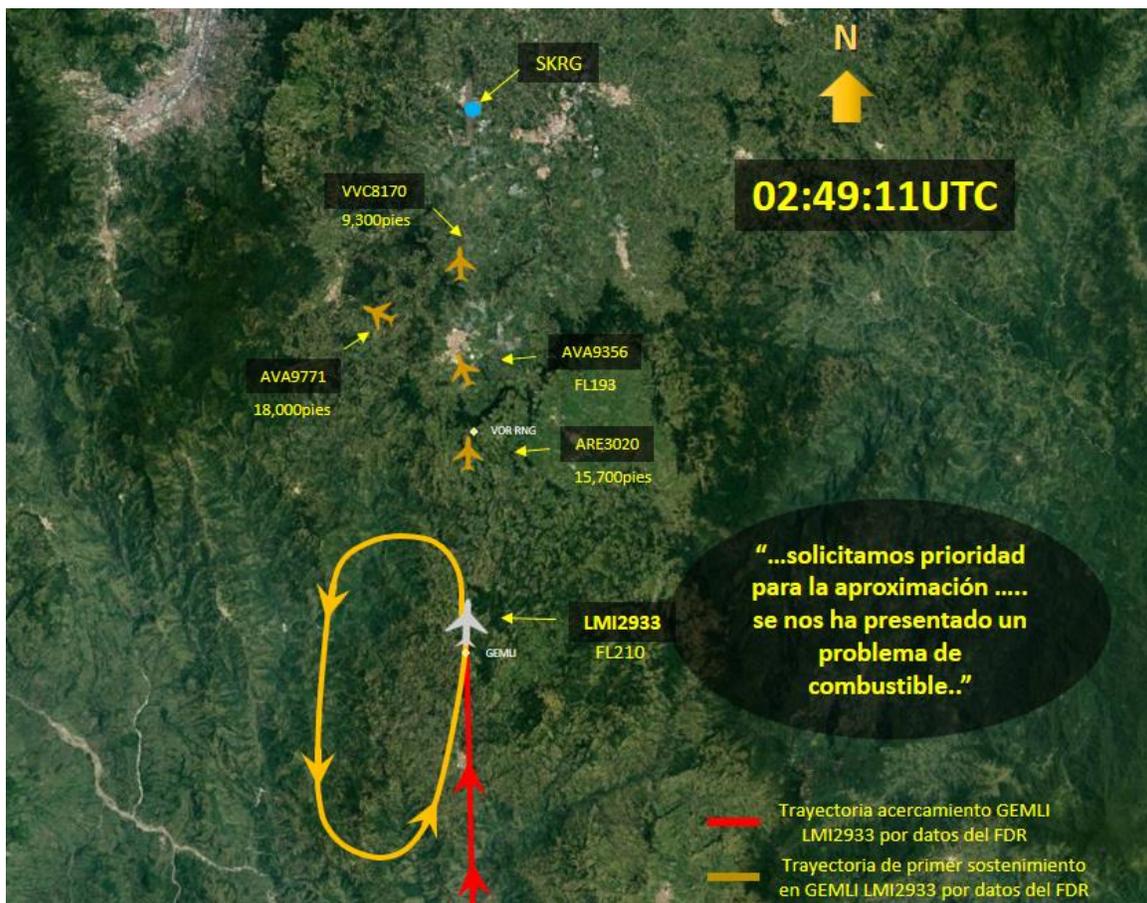
Figura 3. Segunda trayectoria de acercamiento a GEMLI vuelo CP 2933 – 02:49:11 hrs

Posteriormente, a las 02:49:11 hrs, la aeronave CP 2933 realizó un primer sostenimiento en el patrón y encontrándose en el segundo acercamiento a GEMLI¹¹, la tripulación del vuelo CP 2933 solicitó prioridad por un problema de combustible:

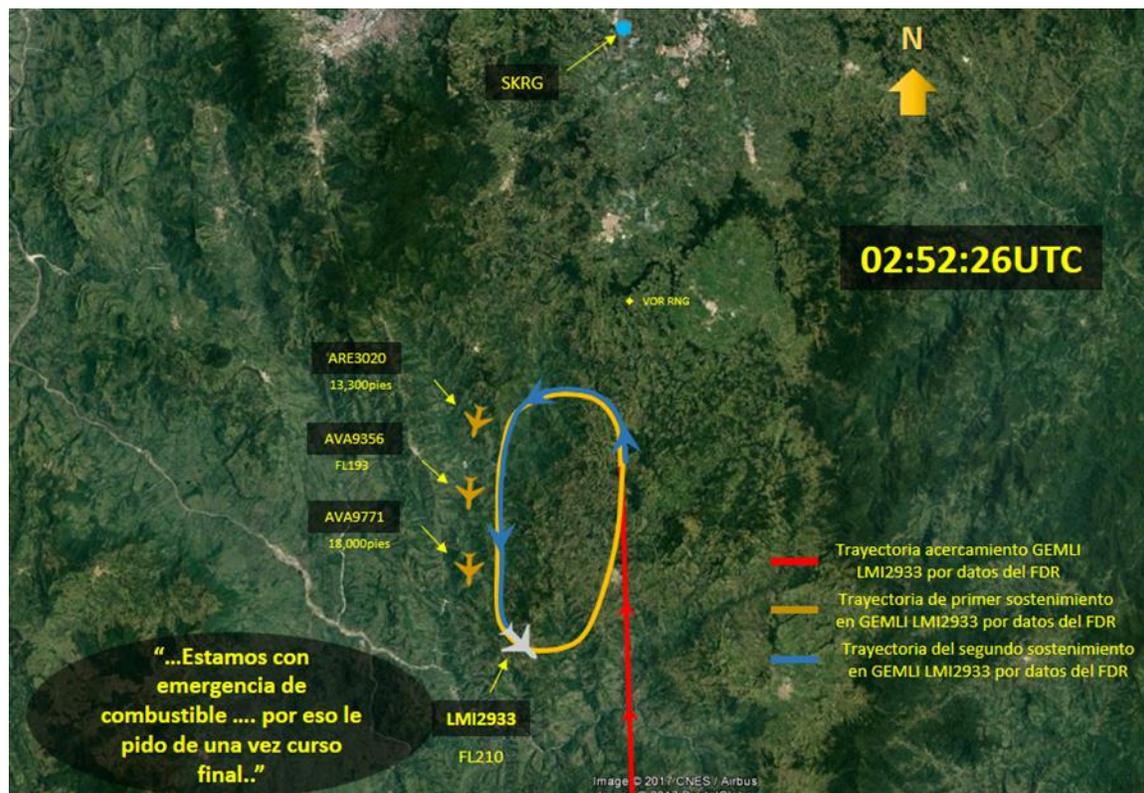
Figura 4. Tercera trayectoria de vuelo en acercamiento a GEMLI vuelo CP 2933 – 02:52:26 hrs

02:52:26	LMI 2933 a ATC	'Estamos con emergencia de combustible ... por eso le pido de una vez curso final'
02:52:45	LMI 2933 a ATC	'solicito descenso inmediato Lima Mike India dos nueve tres tres'

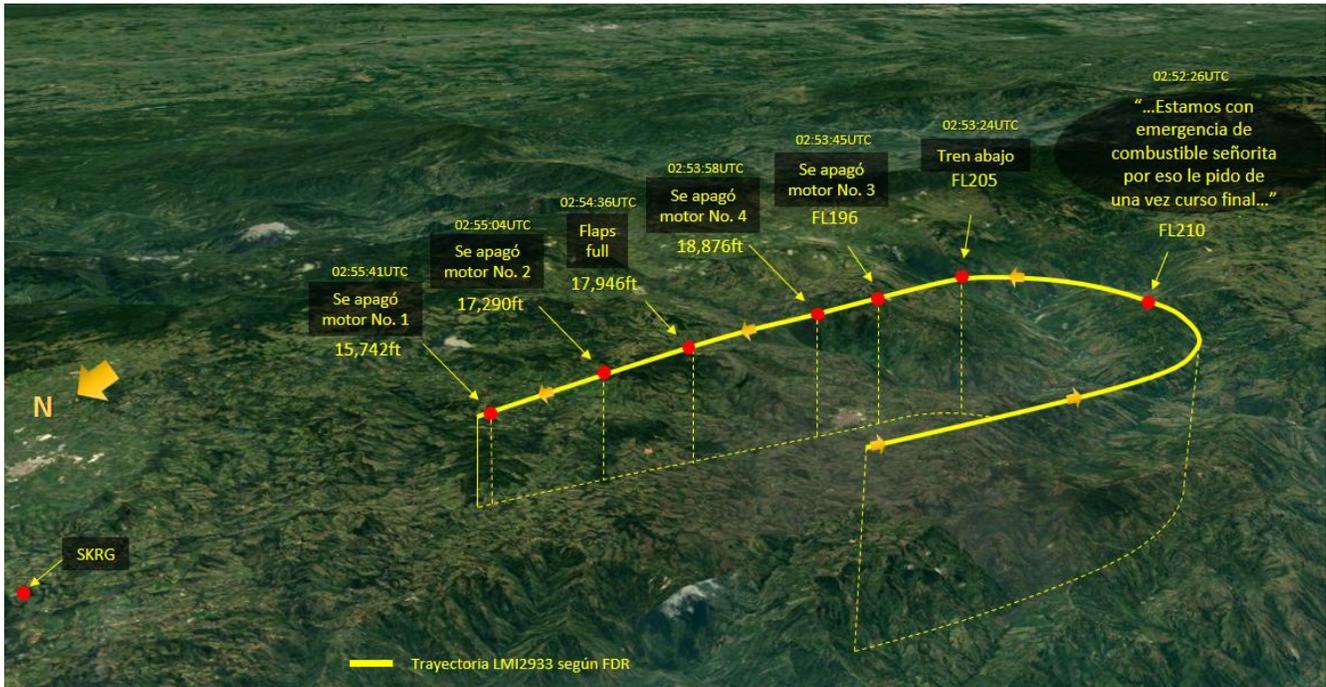
Figura 5. Última secuencia de eventos en vuelo CP 2933 hasta las 02:55:48 hrs, momento en que cesó de grabar el FDR

Las trazas radar indicaron que el “modo C” se perdió a las 02:55:55 hrs, momento en el que sólo existió señal radar primaria de la aeronave.

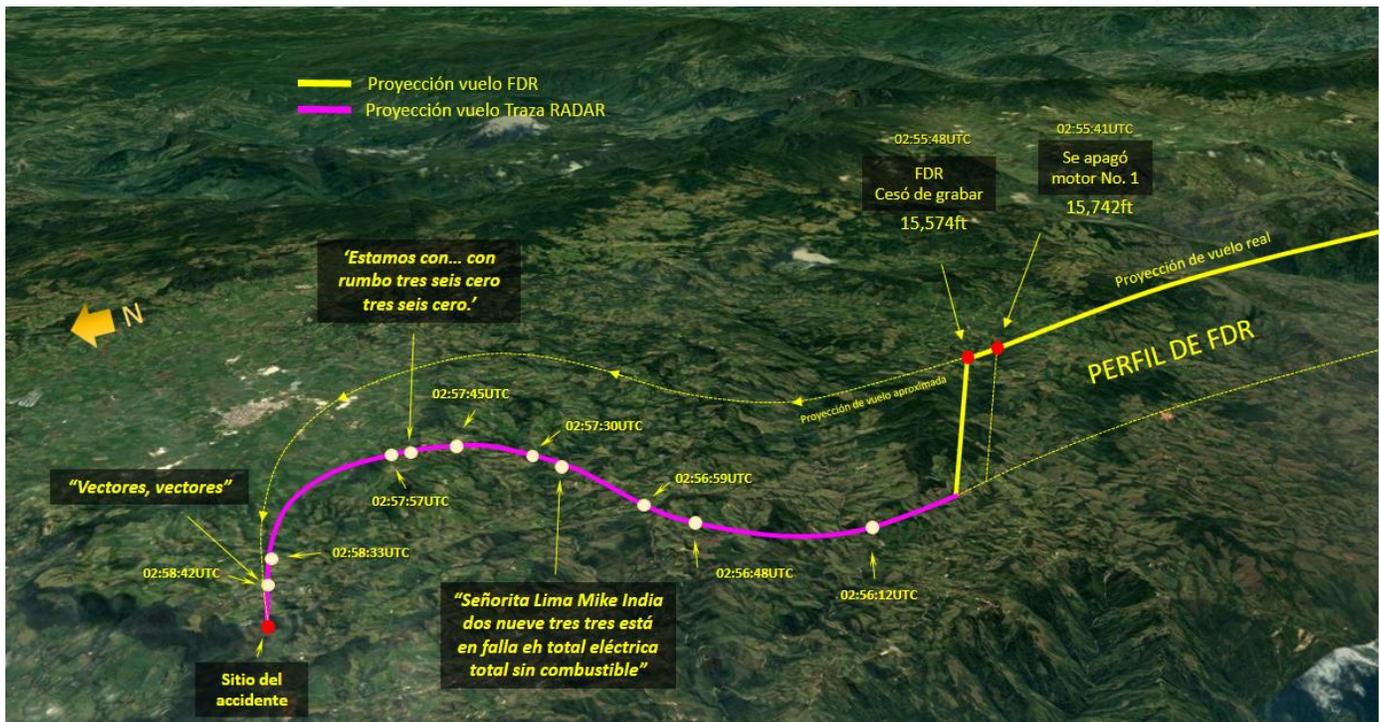
Figura 6. Proyección aproximada del vuelo CP 2933 según Trazas Radar

No se recibieron más respuestas de la aeronave CP 2933, a pesar de los repetidos llamados del ATC.

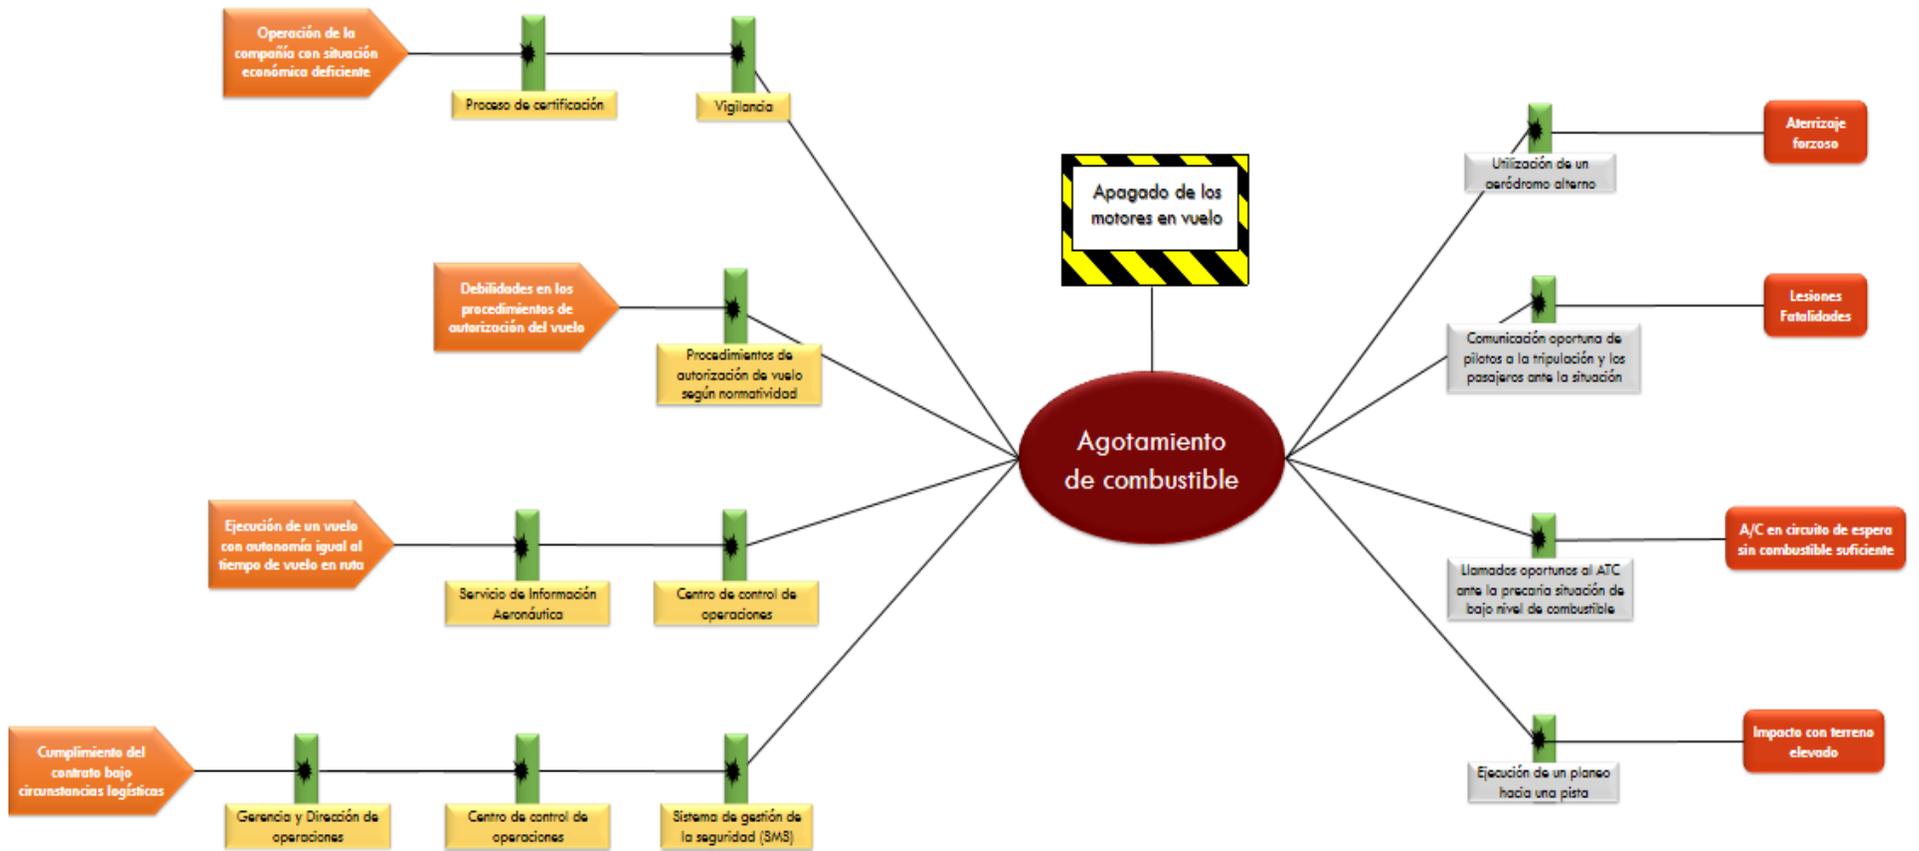
Figura 21. Diagrama Bow-Tie aplicado al accidente CP 2933

Con el fin de establecer las causas del accidente, esta herramienta es útil para identificar las amenazas sistémicas, así como los controles preventivos, y estimar el funcionamiento de los controles preventivos en la situación dada.

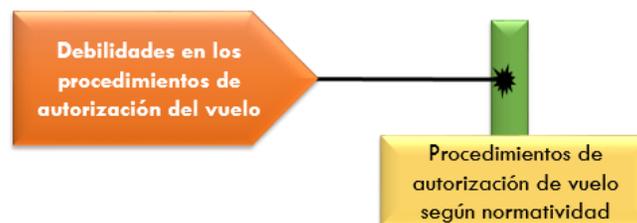
2.10.1.2 Debilidades en los procedimientos de autorización del vuelo

Otra amenaza latente estuvo relacionada con la debilidad en los procedimientos de autorización de vuelo. El control efectivo para esta debilidad estaba relacionado directamente con la verificación de las condiciones de operación de un vuelo No Regular (Chárter), según la normatividad aplicable en la Reglamentación Colombiana, RAC 3.6.3.5.6.

Fue evidente que, aunque se dio trámite al requerimiento de acuerdo a lo contenido en la reglamentación, el procedimiento presentó debilidades ya que no se realizó un estudio exhaustivo de la documentación aportada por la compañía para su vuelo programado, ni fueron incluidos los conceptos necesarios para fortalecer la autorización de vuelo y gestionar adecuadamente el riesgo durante la operación.

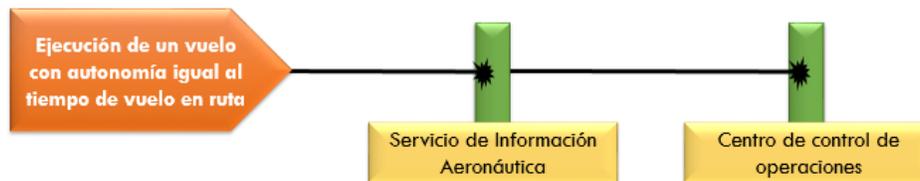
2.10.1.3 Ejecución de un vuelo con una autonomía igual al tiempo de vuelo en ruta

La tripulación programó un vuelo con una autonomía igual al tiempo de vuelo en ruta. Los controles efectivos para no materializar la amenaza constituía primero, en el filtro realizado por el Servicio de Información Aeronáutica ARO/AIS durante la presentación del plan de vuelo, al cual aparentemente se le hicieron objeciones, y que finalmente fue aceptado ante al no ser consideradas por la compañía. El control de las operaciones constituía la última barrera para no permitir la evolución de la amenaza; sin embargo, se presentaron debilidades en el control de los vuelos, priorizando el cumplimiento del contrato y generando permisividad por parte de la compañía al no evaluar el riesgo y ejecutar un vuelo bajo esas circunstancias.

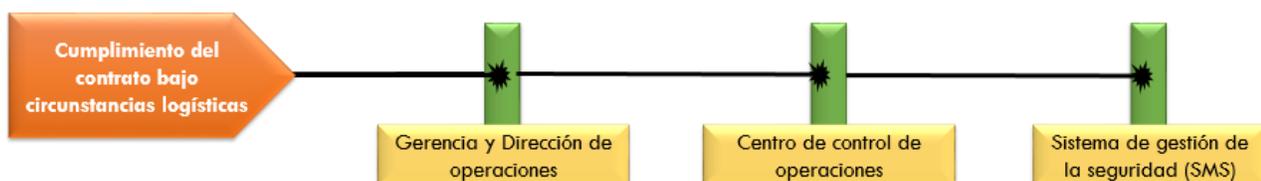
2.10.1.4 Cumplimiento del contrato bajo circunstancias logísticas

El contrato celebrado entre la compañía y el equipo de fútbol, tenía por objeto realizar dos vuelos; uno entre Sao Paulo (Brasil) y Medellín (Colombia) el día 28 de noviembre de 2016 a las 14:00 hrs, y otro vuelo el día 02 de diciembre de 2016 a las 07:30 hrs.

Ante la imposibilidad de realizar el vuelo desde Brasil, se efectuaron arreglos logísticos de última hora por parte de la compañía, que constituyeron una amenaza al descuidar aspectos de organización de la operación para el cumplimiento del contrato.

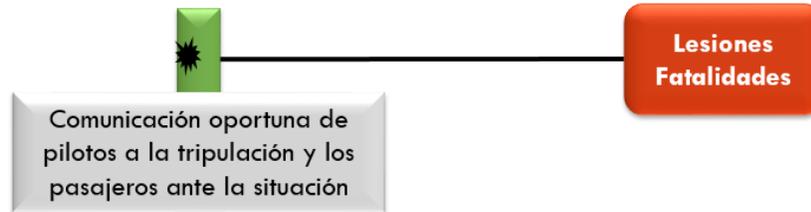
2.10.2.2 Comunicación oportuna durante la situación de agotamiento de combustible

Otra medida preventiva para mitigar la consecuencia del peligro constituía la oportuna comunicación de la tripulación a los ocupantes de la situación de agotamiento de combustible y apagado de los motores en vuelo. Esta medida que no fue llevada a cabo, impidió la ejecución de procedimientos de emergencia en cabina de pasajeros ante el inminente evento durante el vuelo.

La situación de no preparar la cabina ante la situación de emergencia por parte de la tripulación era un síntoma previamente identificado en el proceso de chequeo de vuelo de uno de los tripulantes, a quien se le había hecho una anotación que se relacionaba directamente con la preparación de la aeronave en emergencias: "...tomar el tiempo necesario para preparar el avión en emergencia...".

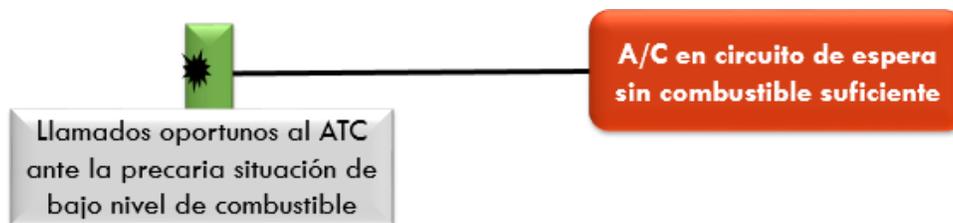
2.10.2.3 Llamados oportunos al ATC ante la precaria situación de bajo nivel de combustible

Una defensa ulterior ante el agotamiento inminente de combustible en vuelo, correspondía a la oportuna comunicación de la tripulación al ATC de la situación a bordo. La comunicación oportuna podría haber permitido una gestión rápida del ATC para no mantener el sostenimiento en la aproximación a SKRG, sin embargo, como fue evidente en la investigación, en múltiples ocasiones la tripulación fue instruida a mantener espera en el VOR de RNG, y la tripulación del vuelo LMI2933 acusó instrucciones sin dar a conocer al ATC la condición crítica de bajo nivel de combustible.

Esta situación de no generar los llamados oportunos, conllevó a que la aeronave realizara una maniobra de espera sobre GEMLI sin combustible suficiente.

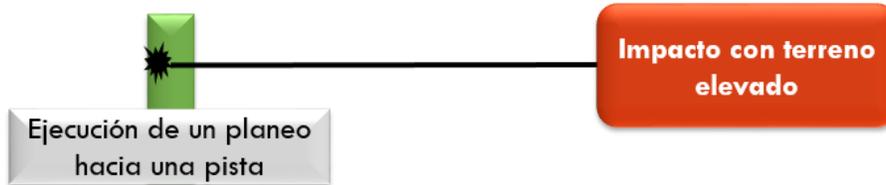
2.10.2.4 Ejecución de un planeo hacia una pista

Ante la apagada de los motores en vuelo, la última medida de mitigación era efectuar un planeo de la aeronave hacia el aeropuerto SKRG. De haberse realizado los procedimientos apropiados y una toma de decisiones basada en la seguridad, como última medida, el planeo de la aeronave pudo constituir una medida de mitigación para evitar la consecuencia de un impactar contra el terreno. Sin embargo, la configuración temprana e innecesaria de la aeronave, el tráfico de otras aeronaves en el área de descenso, las condiciones del entorno, como volar en terreno montañoso, de noche y con inoperatividad de los instrumentos por falta de suministro eléctrico, conllevaron a la generación de un ambiente caótico en cabina, cuando el impacto contra el terreno inevitable.
