Grupo de Investigación de
Accidentes e Incidentes aéreos

INFORME FINAL ACCIDENTE

COL-16-18-GIA
Pérdida de Control en Vuelo
Cessna A188B, Matrícula HK2830
29 de mayo de 2016
Puerto Wilches, Santander – Colombia

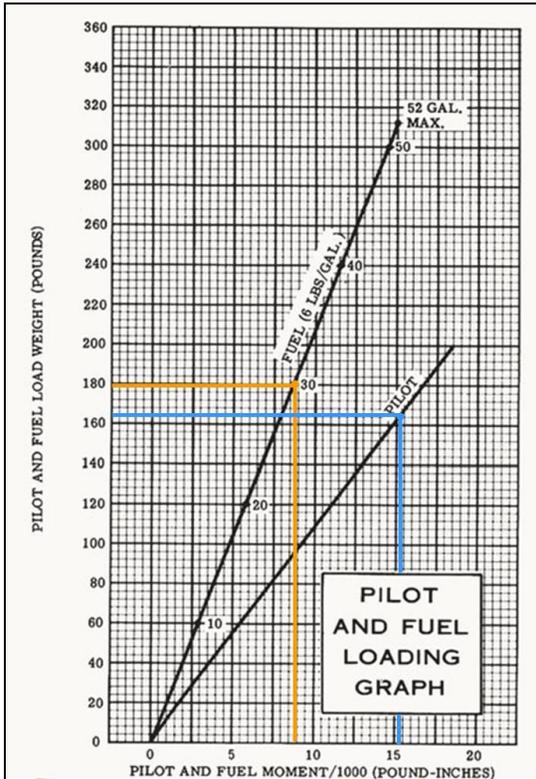
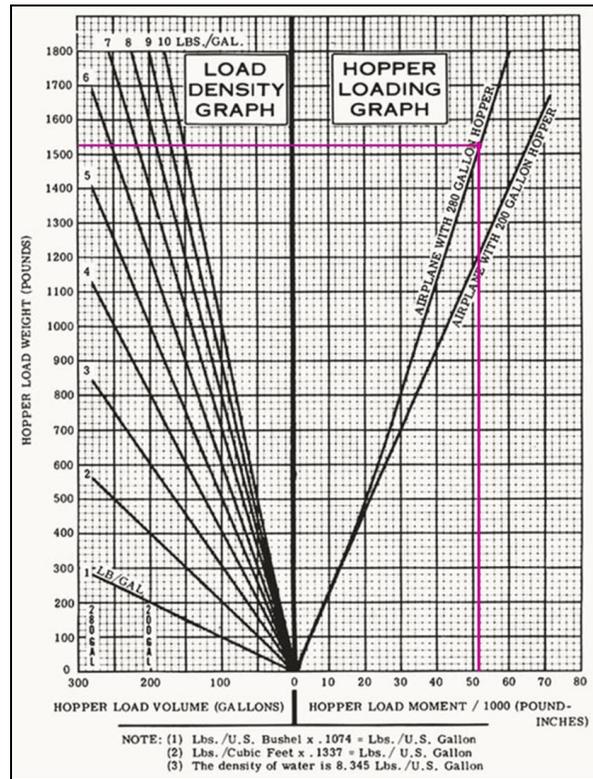
Gráficas de Momentos de Piloto/Combustible (Izq.) y Carga transportada (Der.)

Tomando como referencia los anteriores valores, se concluyó que, al momento de presentarse el accidente, el peso y balance de la aeronave HK2830 se encontraba entre los límites establecidos en el Manual de Operación (Pilot Operating Handbook, POH) del equipo Cessna A188B (Peso: 3330.5 lb y Momento 141.0 lb*pulg/1000).

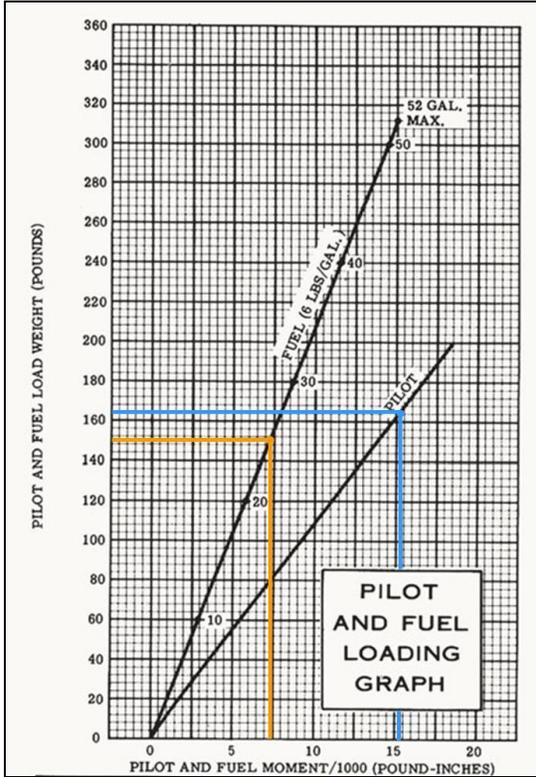
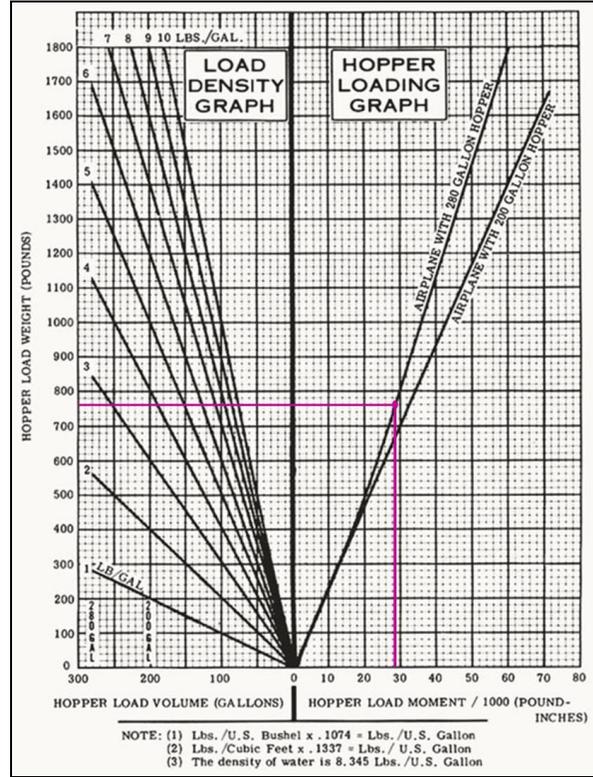
Gráficas de Momentos de Piloto/Combustible (Izq.) y Carga transportada (Der.)

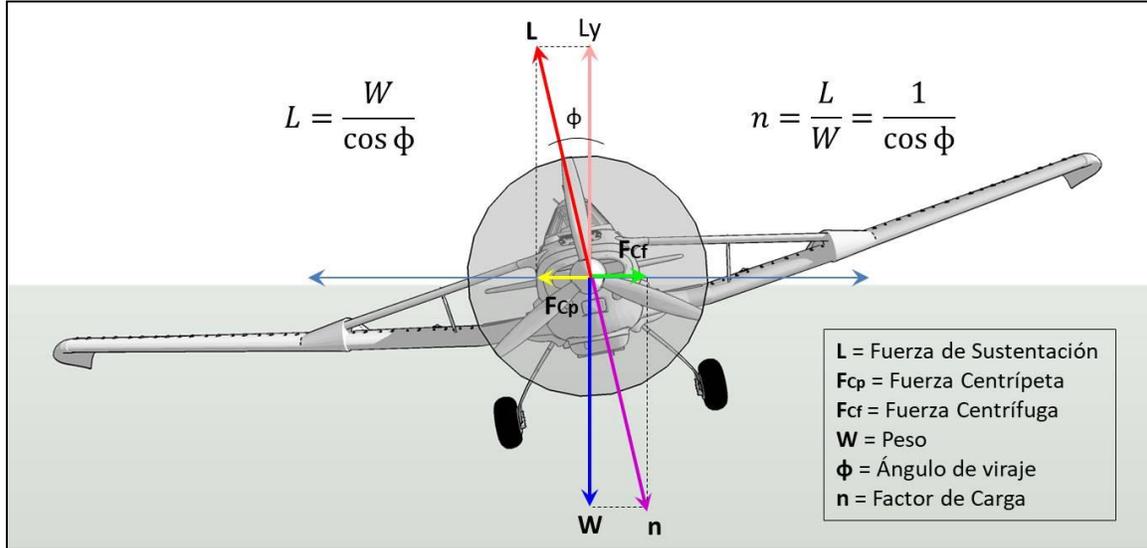
Fuerzas que interactúan en un viraje

El valor del Factor de Carga se incrementa proporcionalmente al aumentar el ángulo de inclinación de la aeronave, afectando de igual manera sus características de entrada en pérdida aerodinámica, ya que se presenta esta condición a una velocidad mayor a la que generalmente ocurre cuando se vuela recto y nivelado.
