INFORME FINAL ACCIDENTE

COL-16-11-GIA

Pérdida del control en vuelo (LOC-I)

Bell 206-B3, Matrícula HK 4764

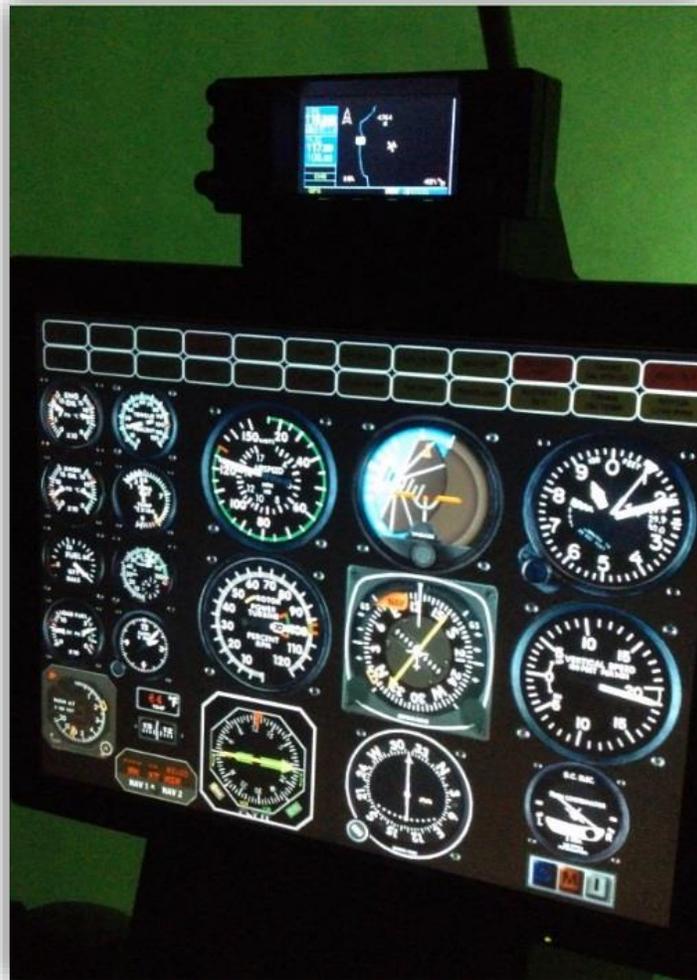
Fotografía No. 3: Recreación en Dispositivo Estático de Entrenamiento de Vuelo

Se utilizó un Dispositivo Estático de Entrenamiento de Vuelo, con el objetivo de efectuar una recreación de los parámetros de vuelo extraídos de las últimas trazas registradas en el dispositivo de posicionamiento global (GPS) de la aeronave, logrando establecer que de acuerdo a los parámetros de velocidad y altura registrados, la aeronave describió posiciones anormales de vuelo en los últimos segundos antes del impacto; lo anterior, en vista de que algunos de los parámetros de velocidad registrados son extremadamente elevados para el rendimiento del Bell 206.

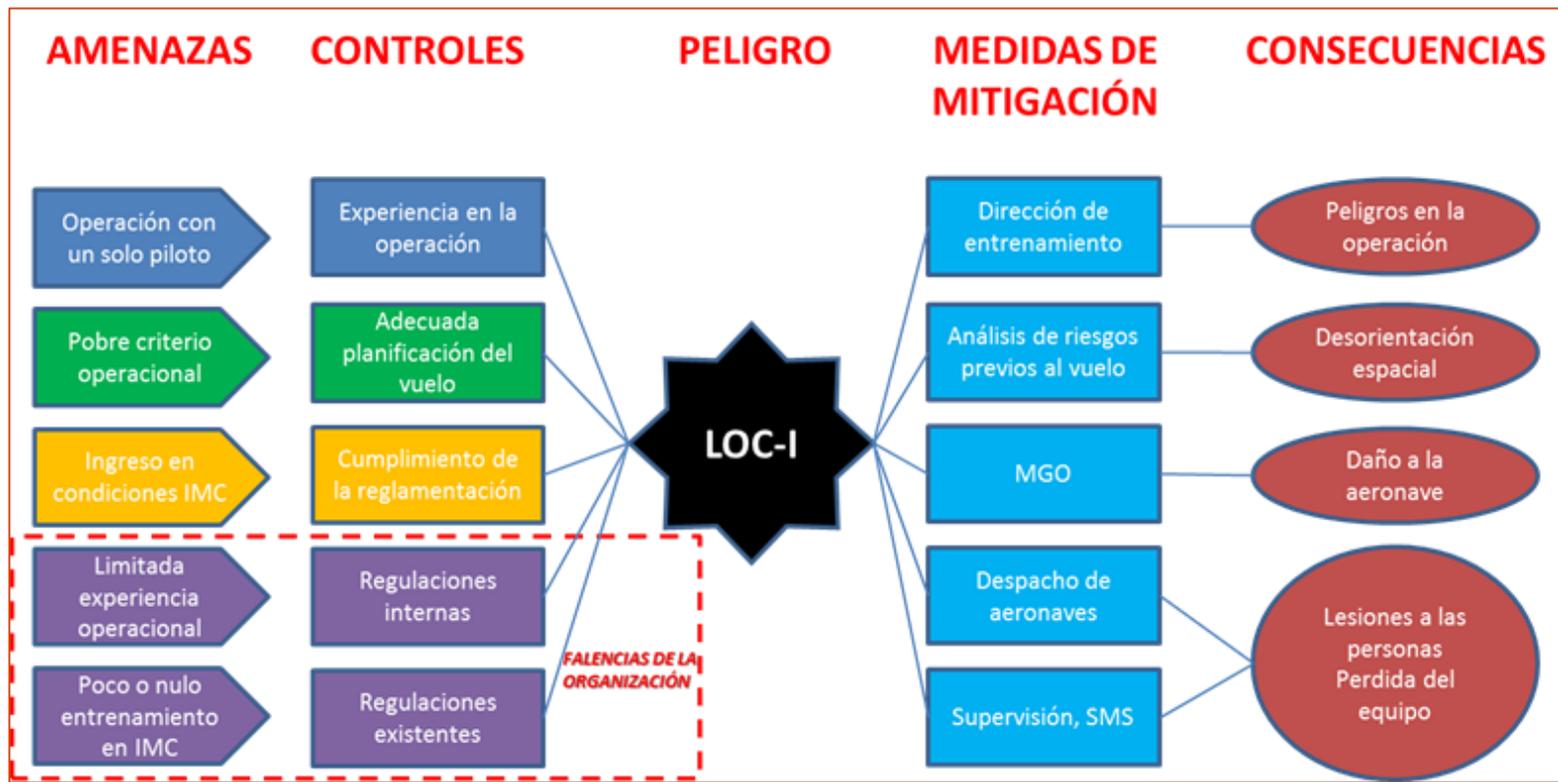
Figura No. 2: Diagrama del modelo Bow-Tie aplicado al accidente

La investigación empleó como método investigativo el modelo Bow Tie, en el cual se efectúa un análisis de las amenazas, controles, medidas de mitigación y consecuencias de los riesgos que genera el peligro identificado. En este caso, se analizó la organización, el medio ambiente y el Piloto entre otros factores (ver Figura No. 2, página siguiente).
