INFORME FINAL ACCIDENTE

COL-16-04-GIA

**Aterrizaje forzoso por pérdida de
rendimiento aerodinámico**

Laviasa PA-25-260, matrícula N25LV

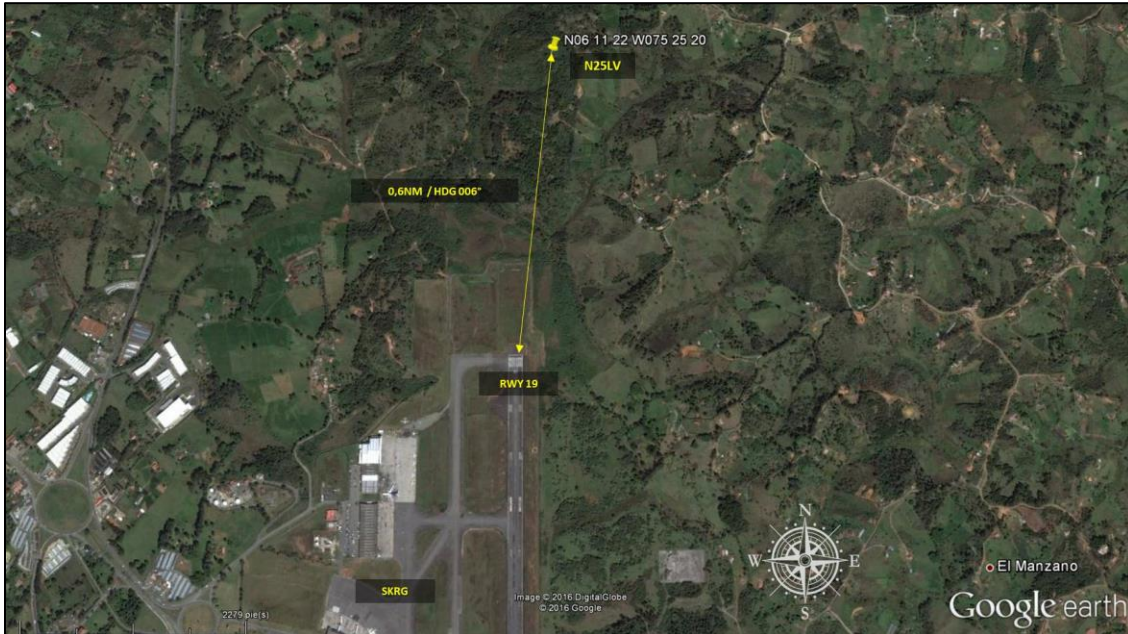
Gráfico No. 2 - Vista general del accidente

Los planos sufrieron gran afectación por las fuerzas de desaceleración, sin embargo la integridad estructural del empenaje de la aeronave se mantuvo con daños menores. El motor se encontró íntegro y unido al fuselaje con signos de deformación en la bancada, sin hallarse roturas o fugas evidentes en el cárter de potencia. Las palas de la hélice mostraron deformación en sus puntas, con evidencias de producción de potencia parcial al momento del impacto.
