# INFORME FINAL ACCIDENTE

**COL-19-18-GIA**

**Excursión de pista**

Matrícula HK2719

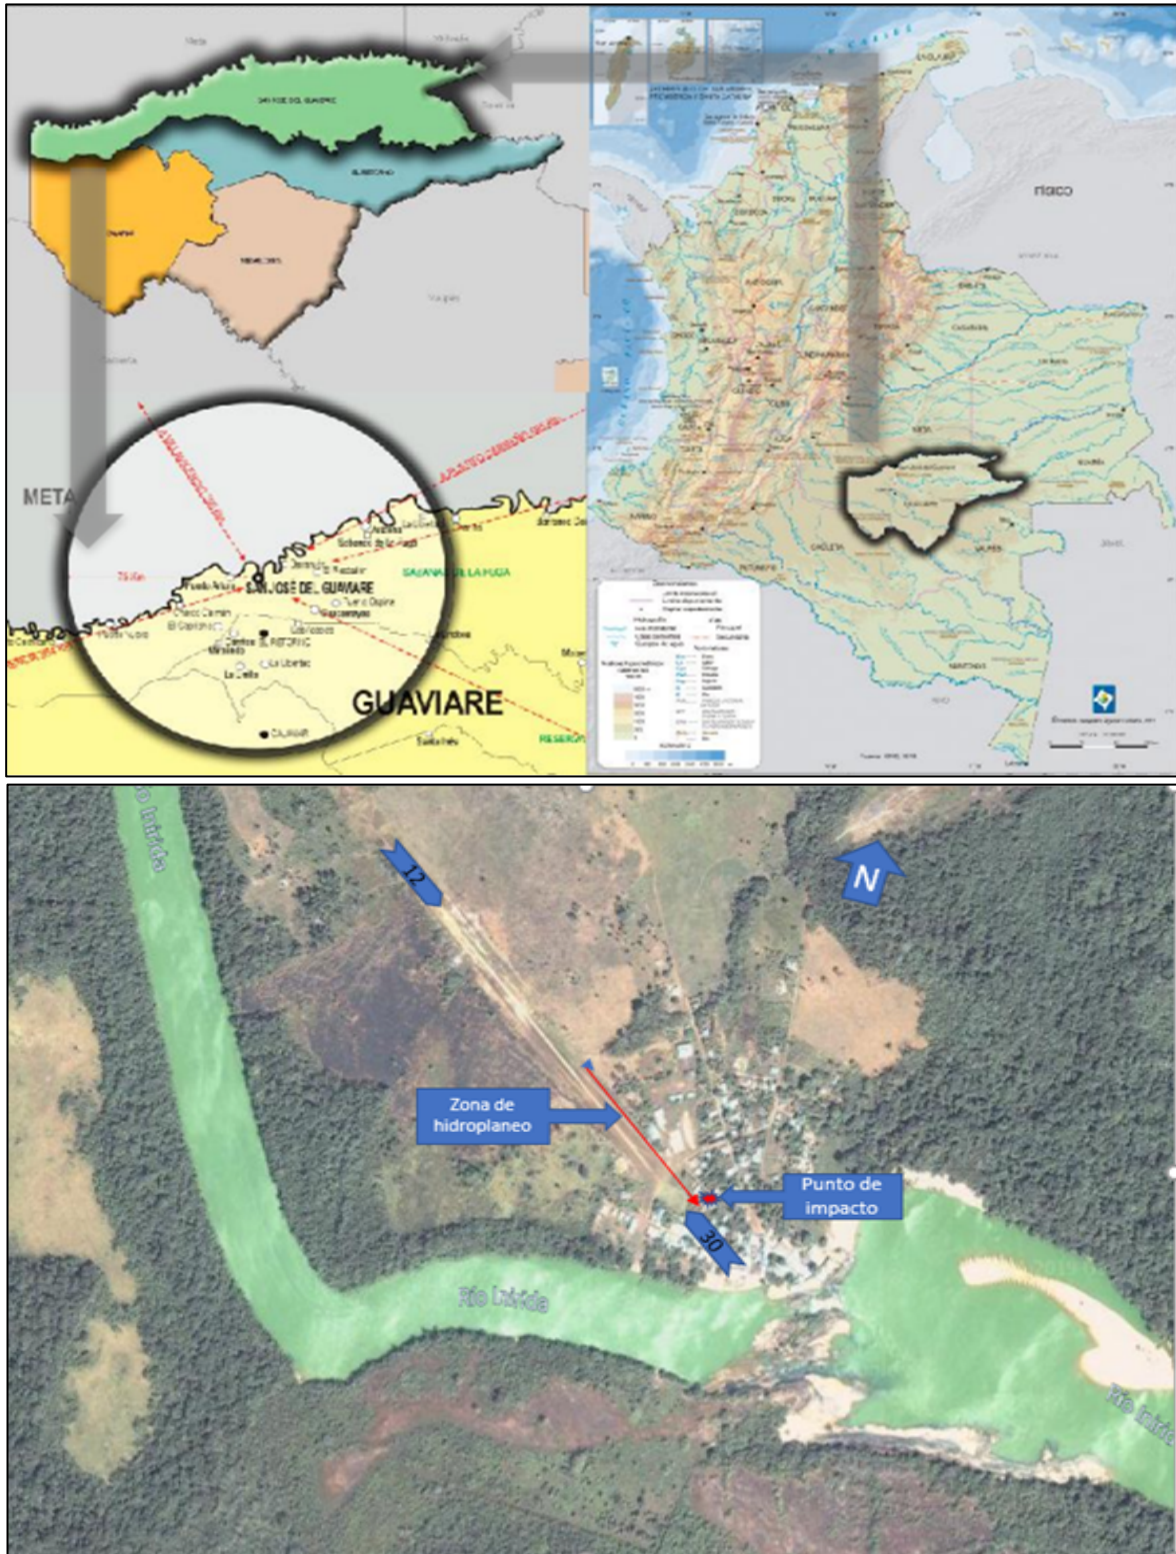
Imagen No. 1 - Ubicación de la pista y zona del accidente

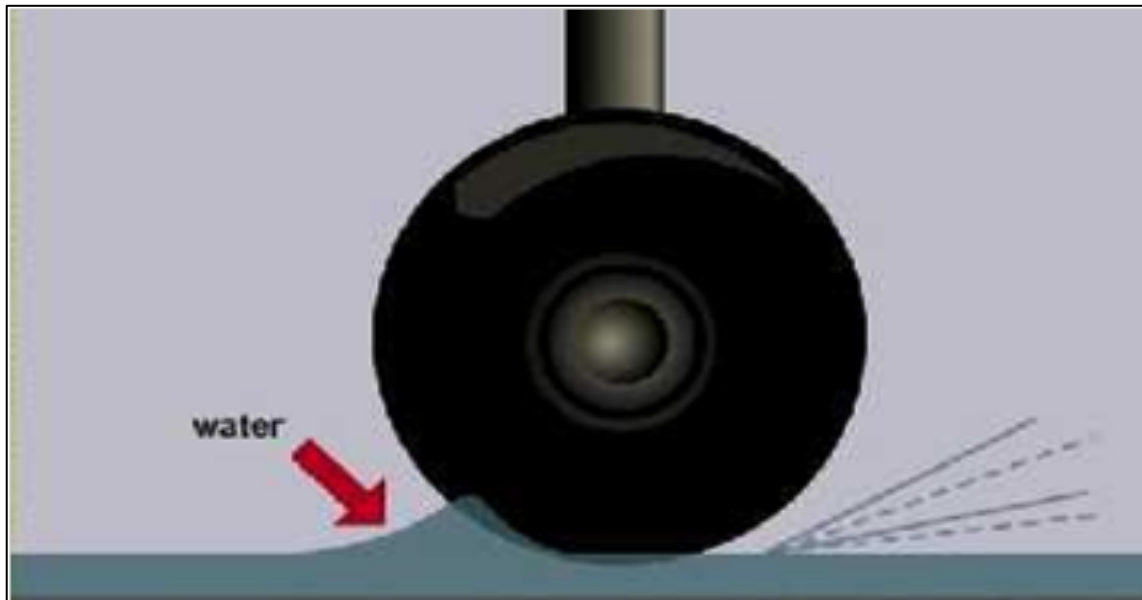
Los factores relacionados con el hidroplaneo dinámico son la presión de inflado de las llantas y las condiciones de la pista. Los datos obtenidos durante las pruebas han mostrado que la mínima velocidad para el hidroplaneo dinámico total ( $V_p$ ) de una llanta es 9 veces la raíz cuadrada de la presión de la llanta en libras por pulgada cuadrada (PSI).

Es importante anotar que el cálculo señalado determina la velocidad de inicio del hidroplaneo dinámico. Una vez que el hidroplaneo se ha iniciado, puede persistir hasta velocidades significativamente bajas dependiendo del tipo de fenómeno experimentado.

*Imagen No. 4 – Hidroplaneo dinámico*
