# INFORME FINAL ACCIDENTE

**COL-19-30-GIA**

**Aterrizaje Forzoso por Pérdida  
de Potencia**

Matrícula HK-673

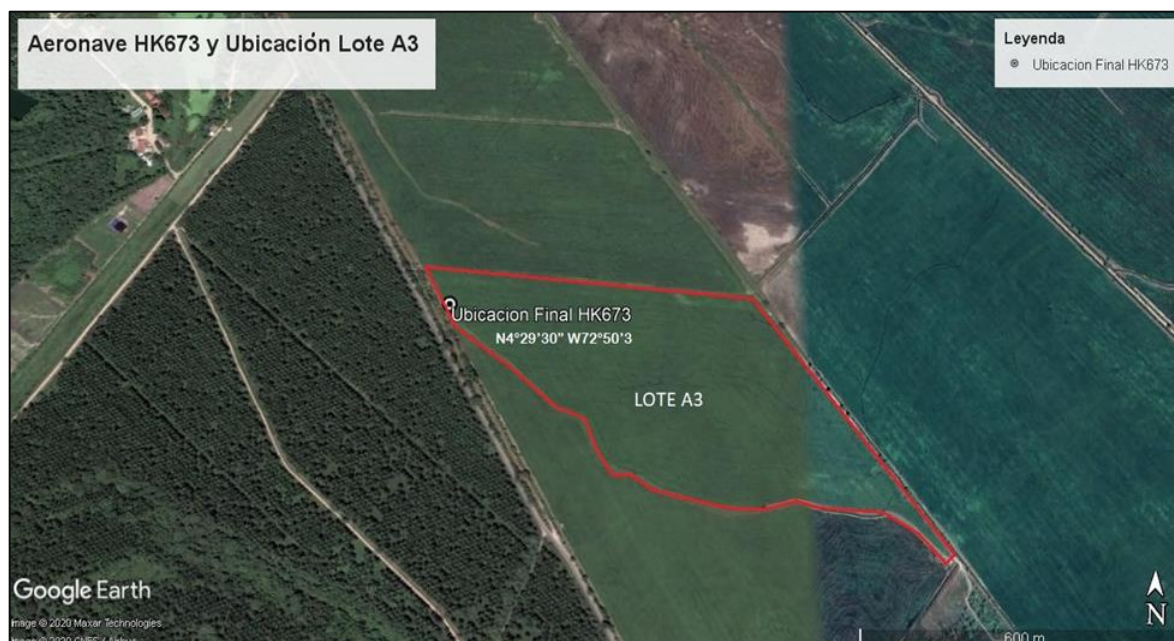
Imagen No. 1: Ubicación del Lote A3, sobre el cual se efectuaba la aspersión

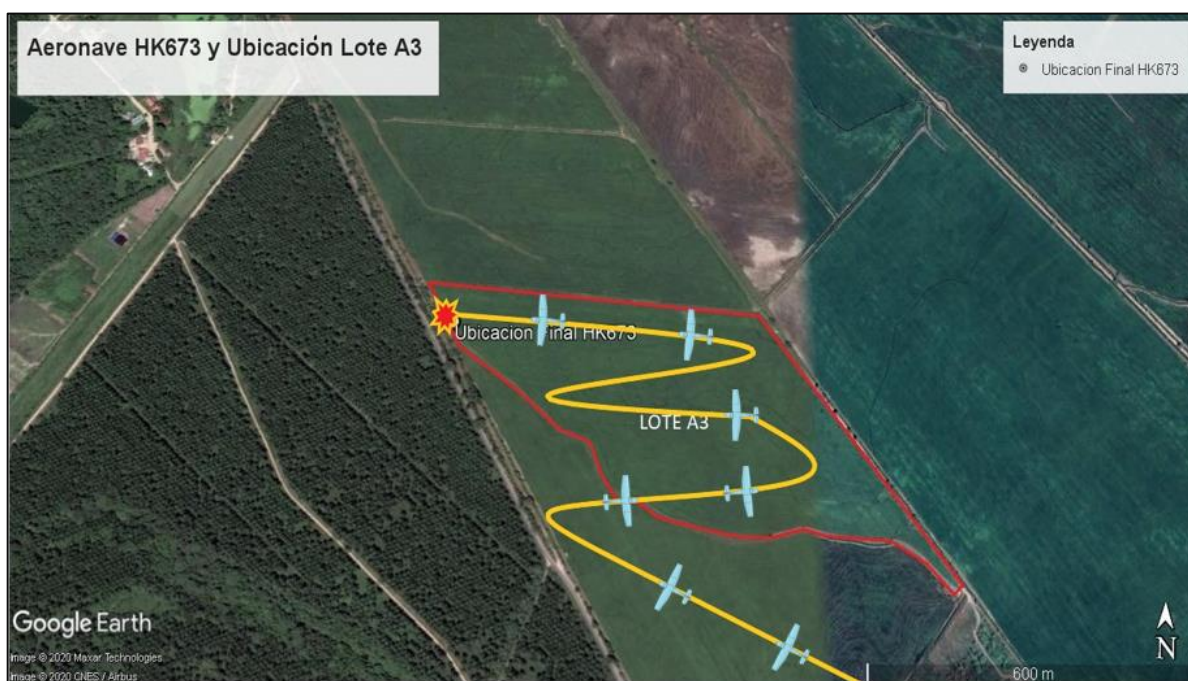
El Piloto reaccionó evacuando el producto químico y siguió los procedimientos para falla del motor, sin obtener la recuperación de la potencia. Procedió, entonces, a efectuar un aterrizaje de emergencia en un campo no preparado.

Imagen No. 2: Trayectoria de vuelos y ubicación final de la aeronave HK673

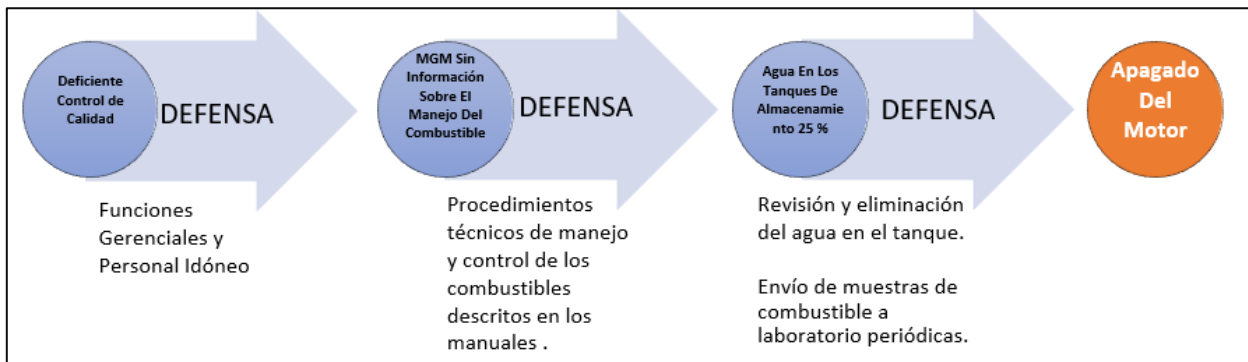
Aunque la organización mantenía documentación operacional y de mantenimiento, el Manual General de Mantenimiento no estaba actualizado con los procedimientos necesarios para la adquisición, transporte, almacenamiento y abastecimiento apropiado y seguro del combustible; esta falencia llevó a la contaminación de los tanques de abastecimiento y de los tanques del avión, ocasionando la falla de alimentación de combustible al motor y a su apagada en un momento crítico del vuelo a baja altura.

Imagen No. 4 - Esquema de secuencia de eventos Accidente HK673
