INFORME FINAL

COL-22-71-DIACC

Excursión de Pista

Cirrus SF50 Vision

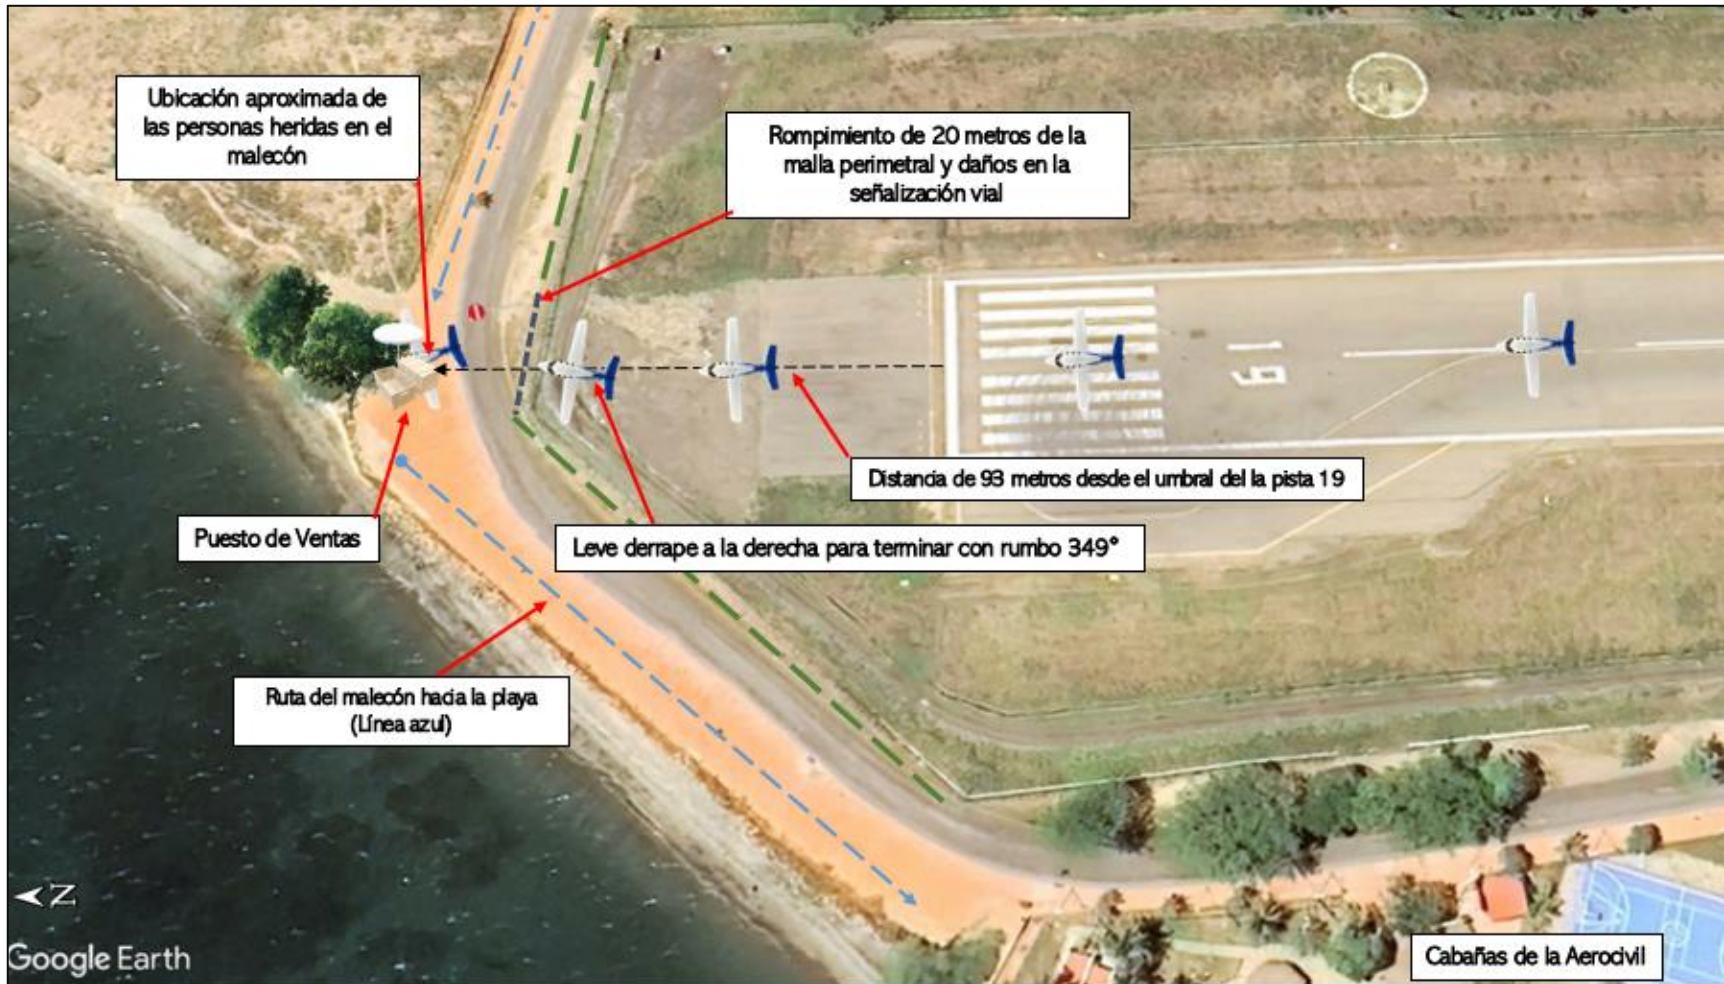
Gráfica No. 3 - Detalle del área de impacto.

En la parte final de su recorrido, la aeronave y / o los restos del puesto informal de ventas, impactaron y causaron lesiones de diversa gravedad a cuatro (4) personas ubicadas en la prolongación de la cabecera 19 de la pista, en cercanías del puesto informal de ventas.

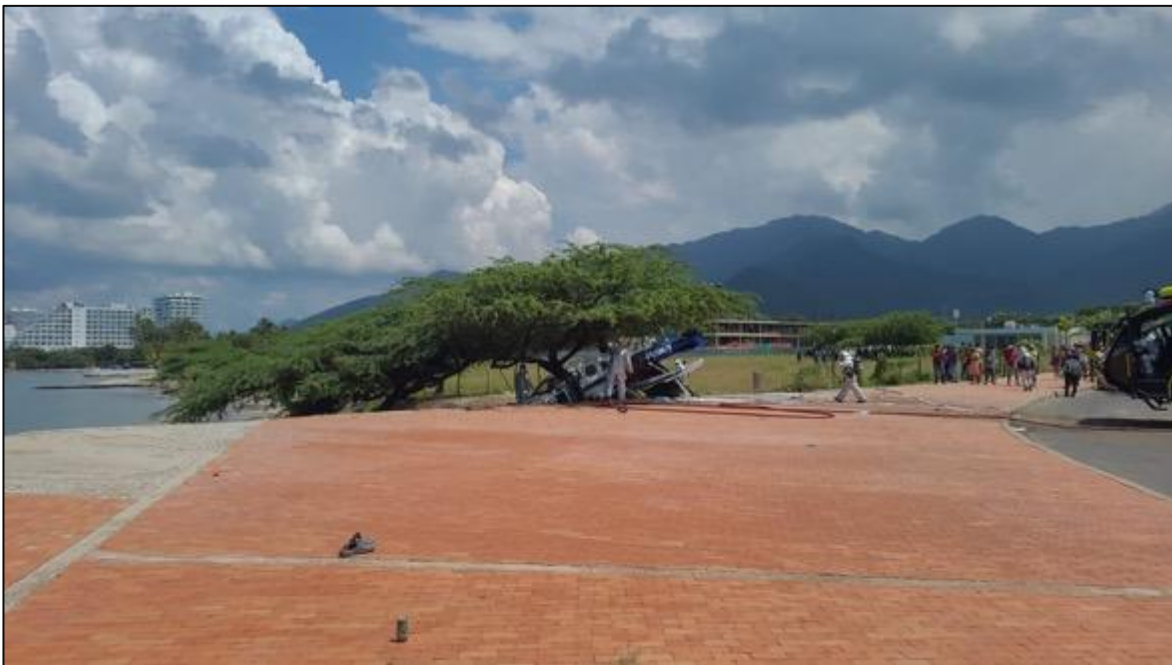
Fotografía No. 8 – Atención del SEI en la escena del accidente.

Una vez que la tripulación aseguró la aeronave, orientó a los viajeros hacia la evacuación, que, además, fue asistida desde afuera del avión por los Servicios de Extinción de Incendios (SEI) del aeródromo, una vez que verificaran que el sitio ya no se encontraban las personas lesionadas que se encontraban por fuera del avión.

En efecto, en un video obtenido por la investigación se observa cómo los adultos orientan y ayudan a la evacuación de los menores de edad. Los ocupantes, ilesos, fueron atendidos inicialmente en Sanidad Aeroportuaria, por contusiones no graves, y luego fueron remitidos a un centro hospitalario.

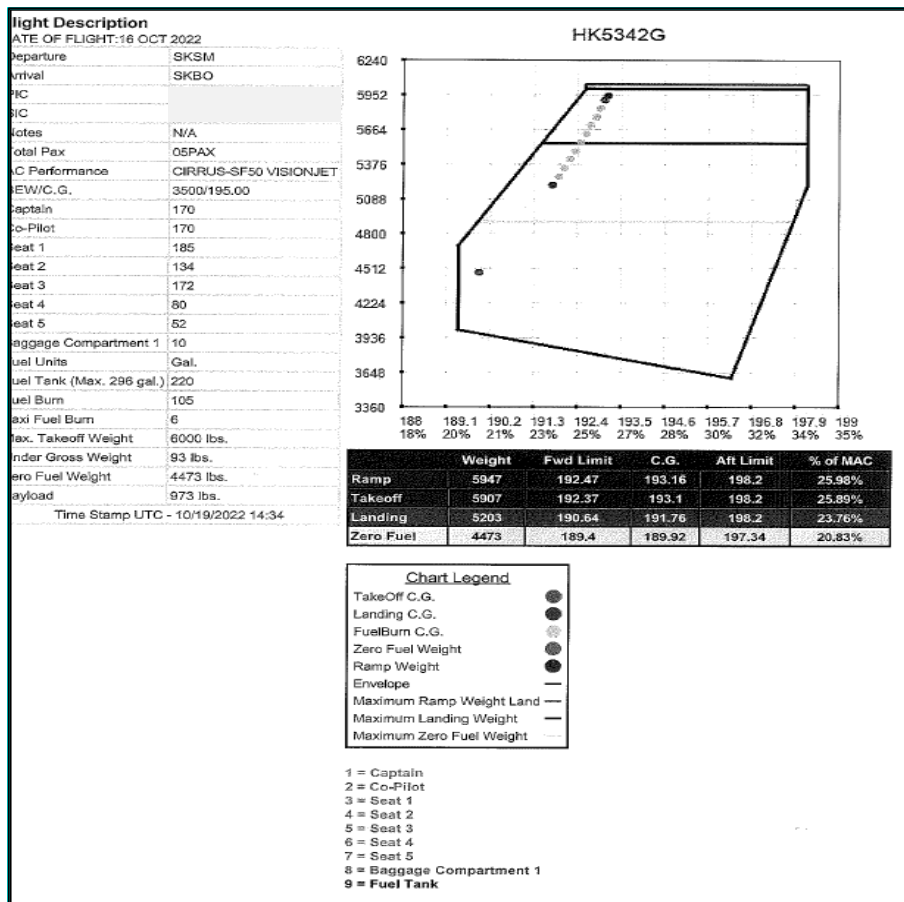
Gráfica No. 8 – Cálculo de Peso y Balance realizado por la tripulación.

No obstante, en el análisis del video del área de inspección de seguridad de pasajeros y del equipaje, se identificó que a la aeronave fueron abordados los siguientes artículos, no considerados en el cálculo del Peso y Balance, para los cuales la investigación estimó un peso aproximado, así:

- 01 maletín 08 libras
 - 03 morrales 30 libras
 - 05 maletas de mano: 75 libras
 - 03 bolsas: 05 libras
 - 04 carteras: 12 libras
 - 01 monopatín: 03 libras
- Peso total estimado 133 libras**

Peso registrado por la tripulación (libras)	Cálculos de peso efectuados por la investigación (libras)
1. Peso vacío	3.500	3.500
2. Peso de los ocupantes	973	973
3. Peso de la carga	*10	133
4. <i>Zero Fuel Weight</i>	4.473**	4.606
5. Peso del combustible	1.320	1.320
6. Peso en plataforma	***5.947	5.926
7. Peso máximo de despegue	6.000	6.000
* Peso que no corresponde al peso real de la carga abordada.		
** En esta cifra no se sumó el peso de la carga (10 lb).		
*** Este peso no corresponde a la suma de los ítems 4 y 5.

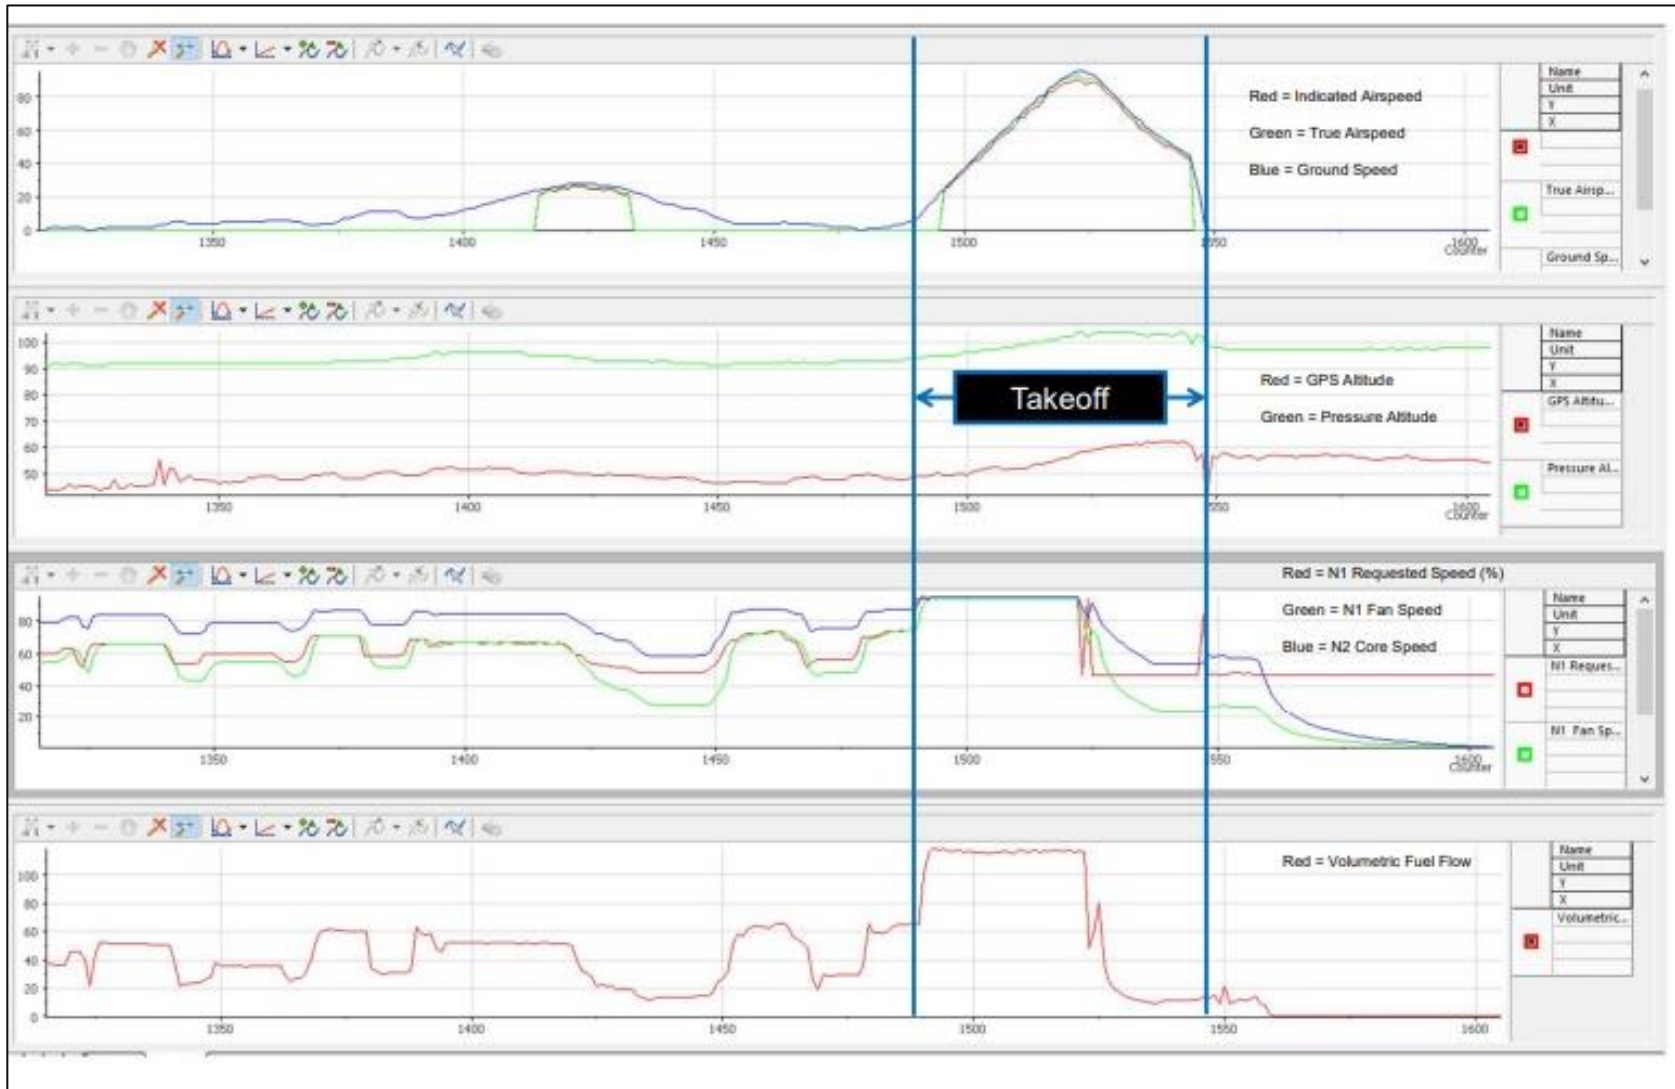
Gráfica No 13 - Parámetros del despegue, con datos obtenidos del Módulo Recuperable de Datos.

Esto quiere decir, que la inusitada aplicación de potencia, prolongó la distancia de parada de la aeronave, hasta en aproximadamente 138 m. Pudo ser menor, si se tiene en cuenta el retardo natural de aceleración del motor jet.

En todo caso, la distancia recorrida durante esta aceleración súbita y momentánea, contribuyó a agravar la falta de efectividad del frenado y, probablemente, a un mayor desplazamiento de la aeronave hasta más allá del perímetro del aeródromo para detenerse.

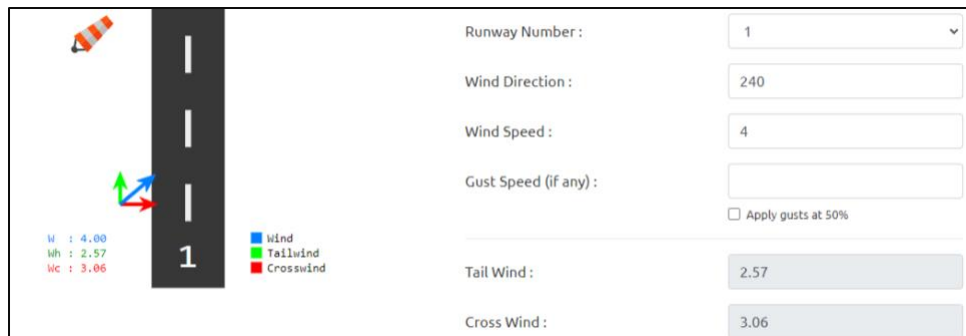
Gráfica No. 15 - Determinación del componente de viento de cola⁹.

El METAR también indicaba que el viento provenía de los 240 grados con una intensidad de 4 nudos, lo que significa que había una componente de viento de cola de 2,57 nudos. Esta condición no se considera un factor crítico para el despegue que llevaba a cabo la aeronave, y tampoco fue un aspecto que influyera en el accidente.
