INFORME FINAL

INCIDENTE GRAVE

COL-22-65-DIACC

Pérdida de separación en aproximación frustrada

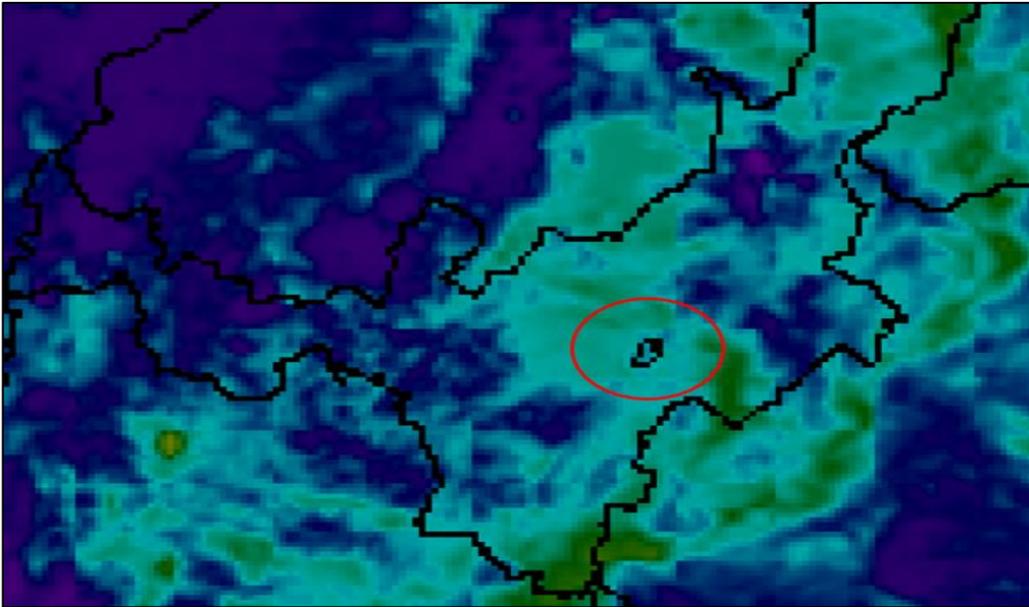
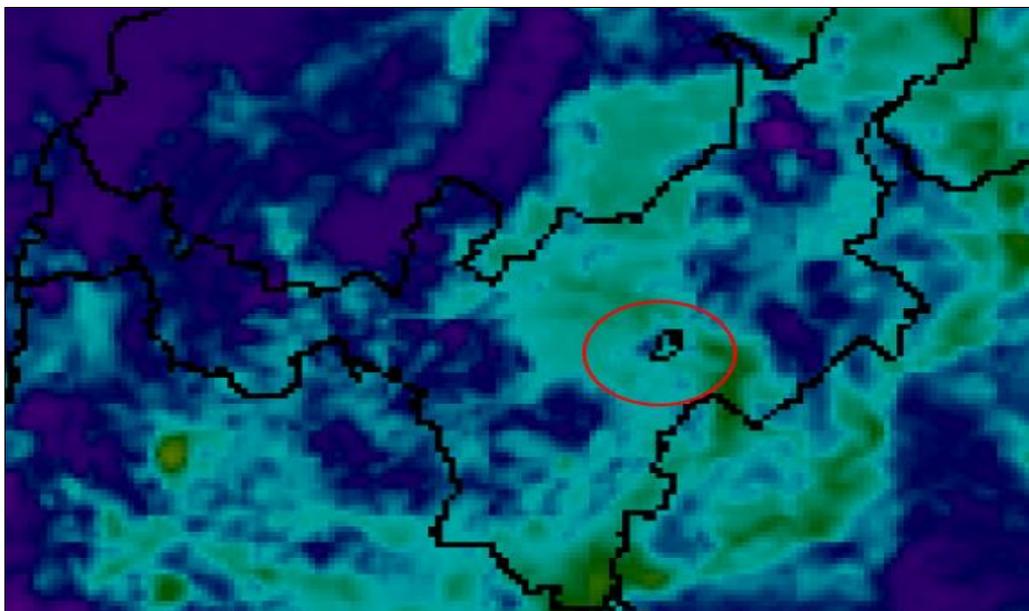
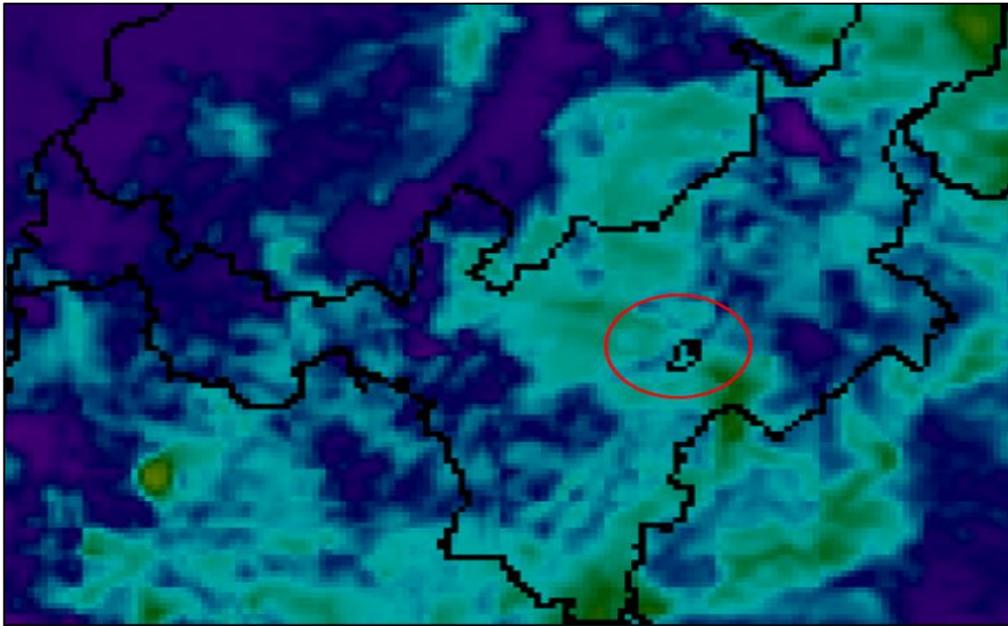
1.7.3 Imágenes Satelitales IR de septiembre de 2022 de 1720UTC a 1740UTC

El área de interés está demarcada con un círculo rojo en las tres imágenes satelitales infrarrojas del 08 de septiembre de 2022, entre las 1720Z y las 1740Z, que se muestran abajo. Se evidencia nubosidad cumuliforme en la capa baja de la atmósfera entre 2000 pies y 6000 pies sin cambios significativos, lo cual coincide con lo reportado en los informes meteorológicos entre las 1600Z y 1800Z por parte de la Oficina de Información Aeronáutica del Aeropuerto Internacional El Dorado.
