INFORME FINAL INCIDENTE GRAVE

COL-22-67-DIACC

Cercanía a terreno montañoso en aproximación, con maniobra evasiva
CFIT

Airbus A320-214

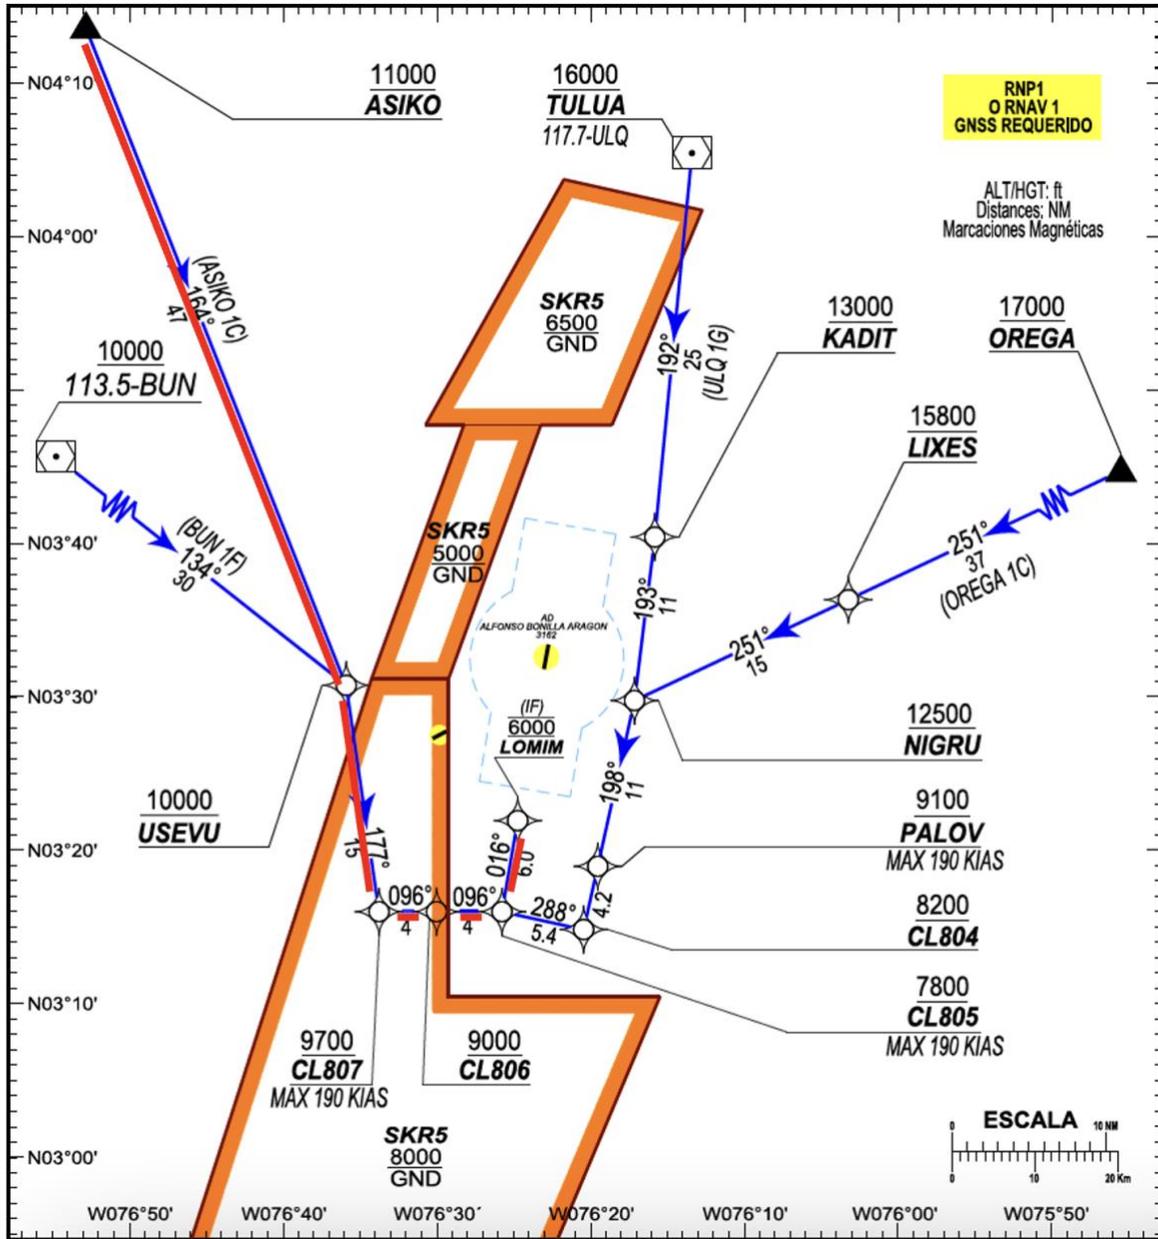
La tripulación planeó efectuar la aproximación a SKCL con la Llegada RNAV ASIKO1C, para la pista 02, la cual requería la siguiente secuencia de maniobras (ver Imagen No. 1):

Imagen No. 1 – Procedimiento STAR RNAV ASIKO 1C (Rojo) Pista 02 SKCL – 16 jul 2020, AIP Colombia.

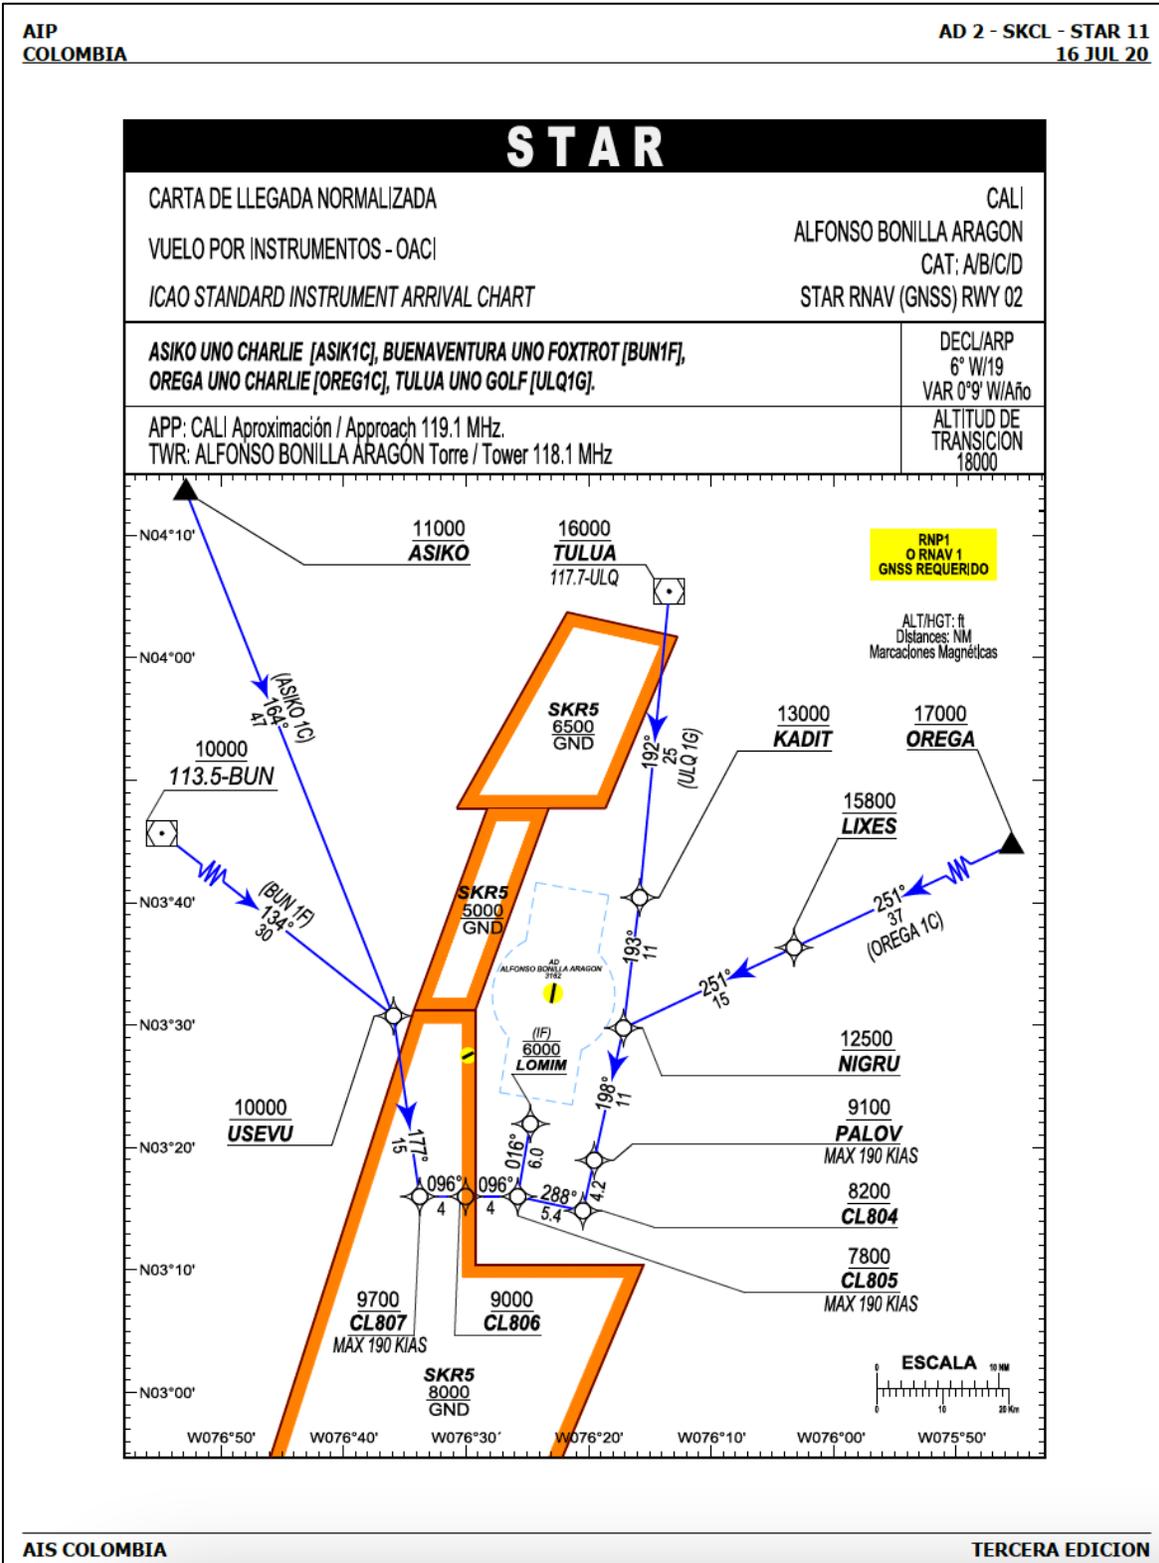
Cuando ocurrió la proximidad con el terreno, se cumplía el Procedimiento de Llegada RNAV ASIKO1C, el cual es utilizado para efectuar la aproximación a SKCL para la pista 02. Este procedimiento la siguiente secuencia de maniobras (ver Imagen No. 3):

Imagen No. 3 – Carta de llegada normalizada ASIK1C – Fuente: AIP Colombia

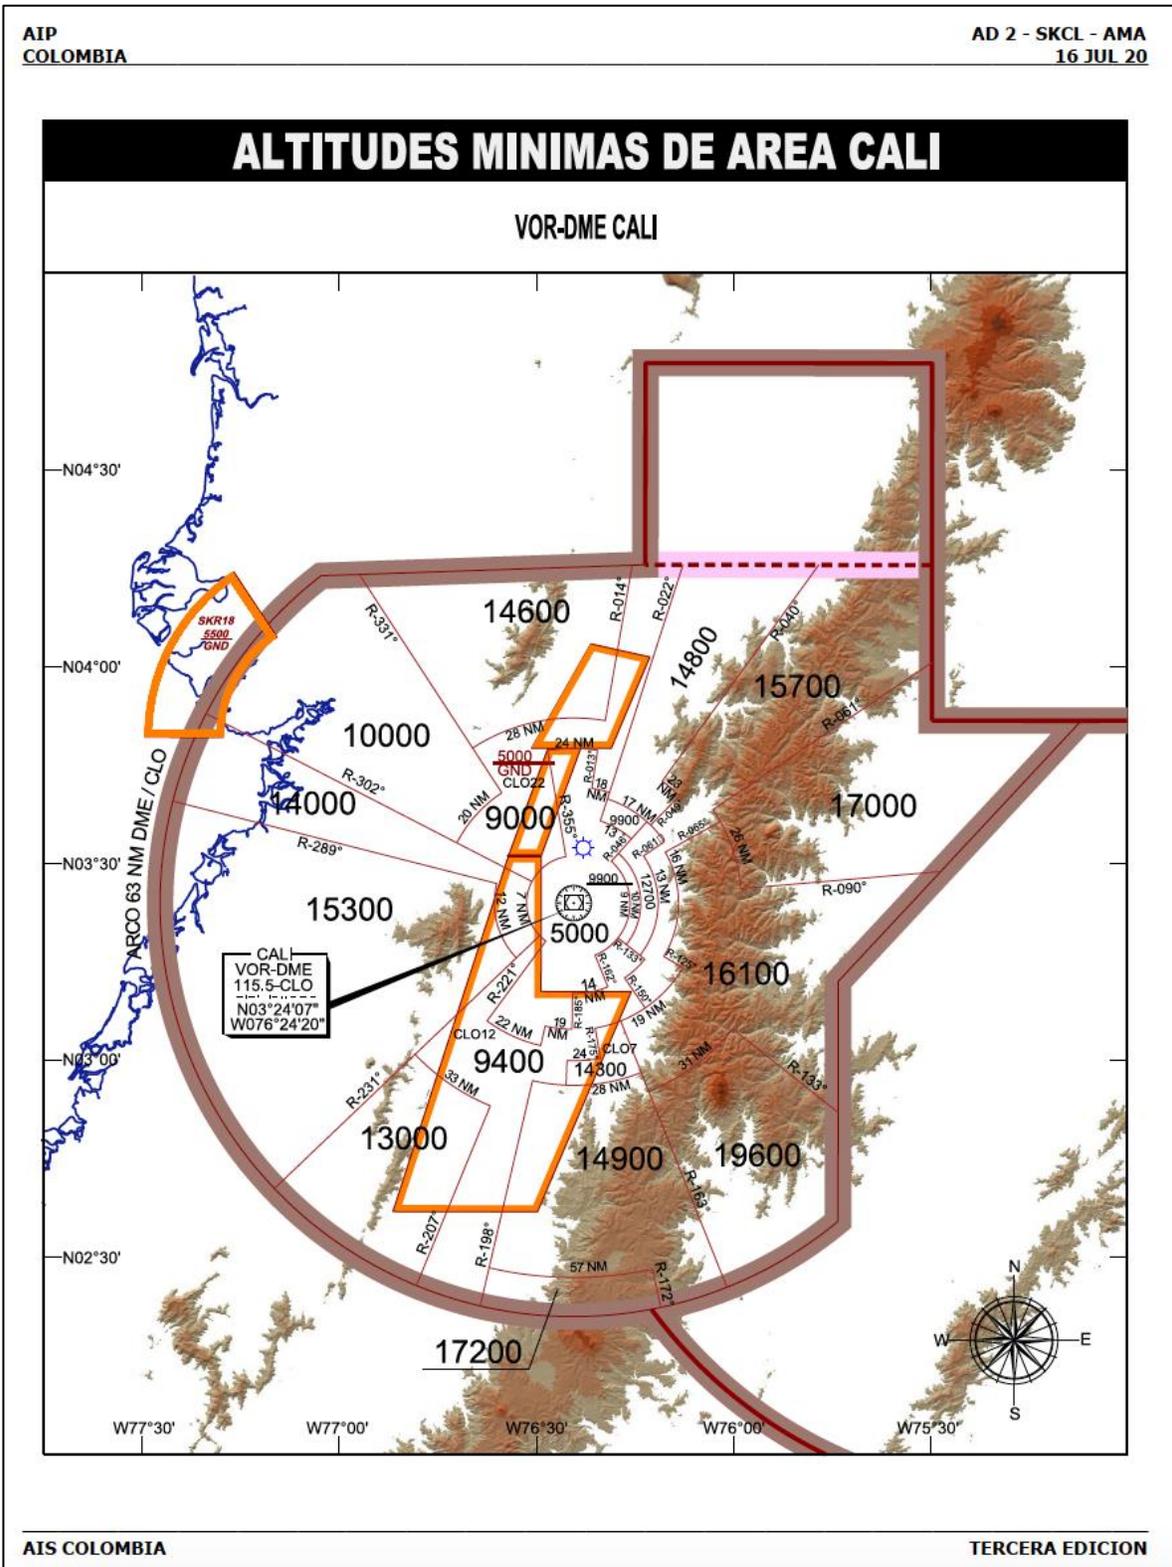
El área del sector Cali, tiene vigente una carta de altitudes mínimas de sector (MSA) con cuales se enmarcan altitudes mínimas por el sector SW – W y NW que oscilan entre los 10,000 pies, 14,000 pies y 15,300 pies (Imagen No. 4).

Imagen No. 4 – Carta de Altitudes Mínimas de Sector Cali – Fuente: AIP Colombia

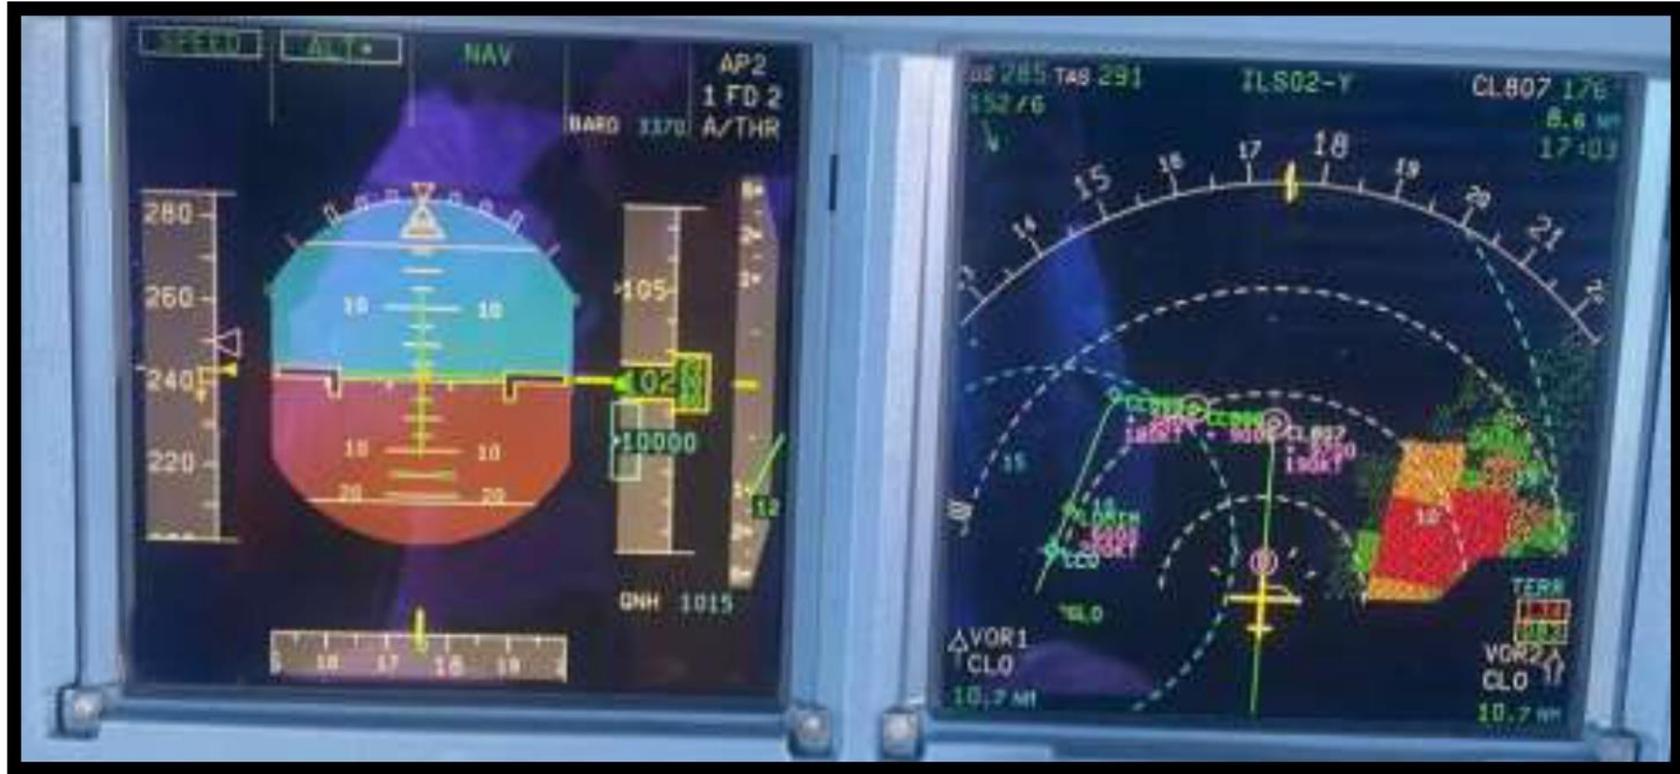
Al alcanzar los 10.000 pies de altitud en descenso, el color del terreno en el ND presenta ecos rojos en la parte derecha, denotando una diferencia de más de 2,000 pies de altura con el terreno. (Imagen No. 10).

Imagen No. 10 – Vista recreada en vuelo a 10,000 pies de altitud, en el PFD y en el ND, en procedimiento RNAV ASIKO1C.
