# Investigación de Accidentes Aéreos: Eventos ATS

AERONÁUTICA CIVIL  
UNIDAD ADMINISTRATIVA ESPECIAL

**Incidente ATS incursión en pista (RI)**  
**Aeropuerto Rafael Núñez, Cartagena**  
**03 de noviembre de 2018**

**EVESO Avión AIRBUS A340-642**

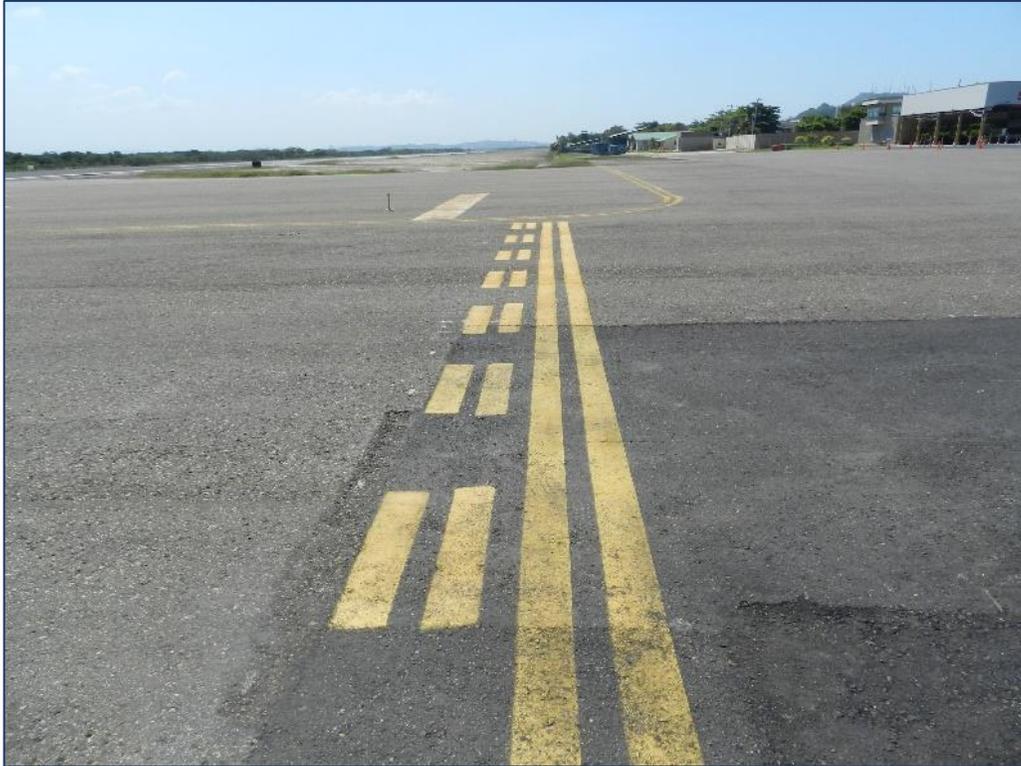
# Señalización del punto de espera TWY "A"

La aeronave A-320-200, sobrepasa el punto de espera de la calle de rodaje Alfa sin autorización del ATC, con actitud de ingresar a la RWY.

Demarcación del Punto de Espera TWY "A"

Aeronave de A320-200 sobrepasando la señalización del punto de espera sin autorización del ATC

1. Demarcar (señalizar) apropiadamente la entrada y salida de la bahía de espera de la cabecera 01.
2. Gestionar la poda los árboles que obstaculizan la visibilidad desde la torre de control hacia la pista, y en especial hacia la cabecera 01.
3. Disponer la implementación de un sistema de Barras de Parada en el ingreso de las calles de rodaje a la pista de acuerdo a lo dispuesto en el Anexo 2 al Conenio OACI, Reglamento del Aire.

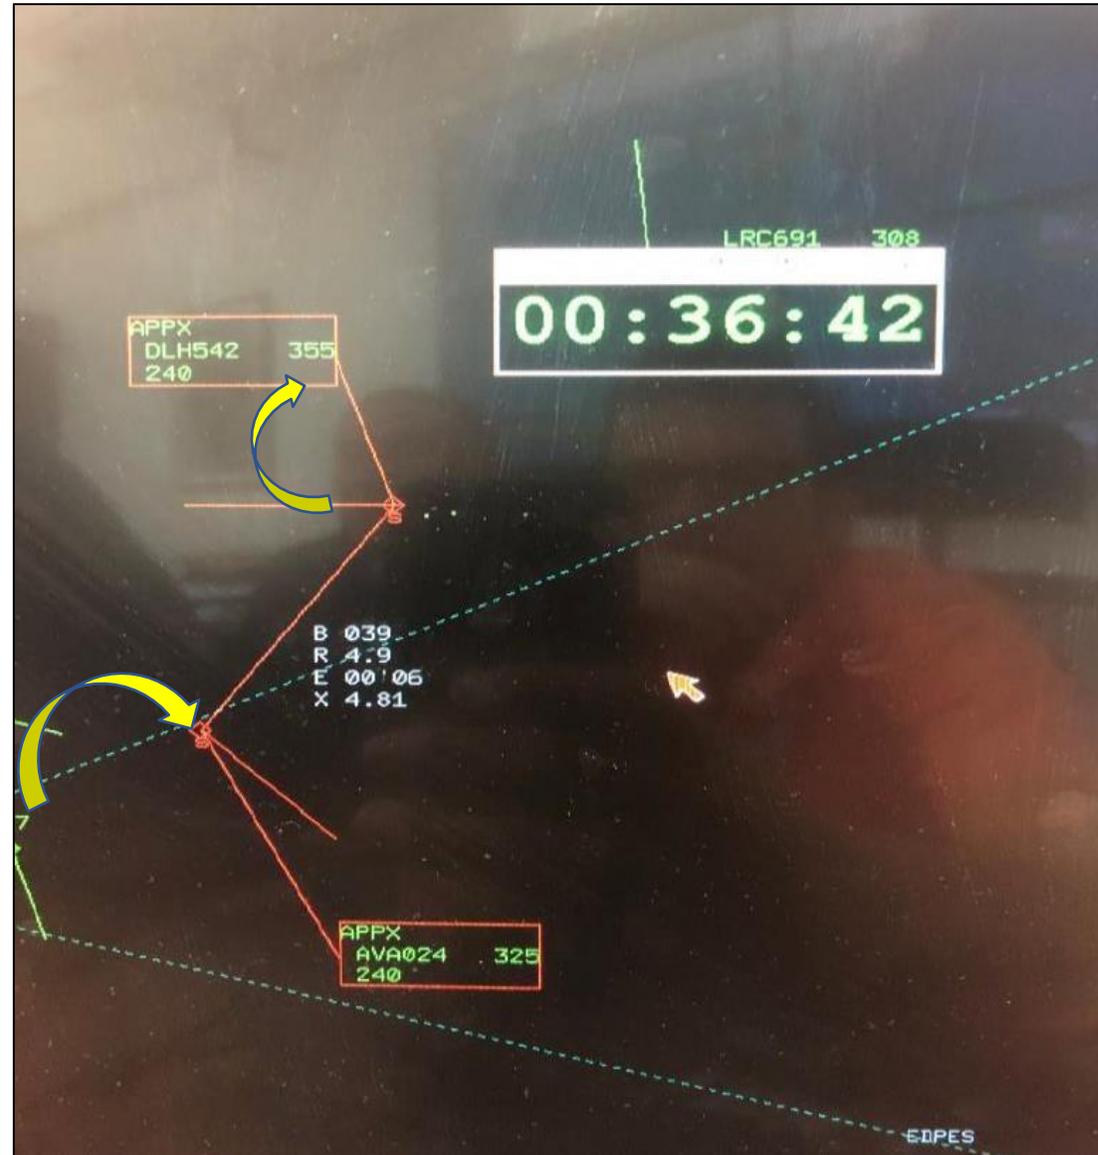
- De acuerdo con los criterios establecidos en el RAC 114, Apéndice 3 (Tabla de Índice de Severidad) y el análisis de las evidencias, este evento se clasificó como un EVESO con severidad baja.
- Se tomó en cuenta que en el punto de su mayor cercanía (4.9 NM) las aeronaves ya se encontraban en rumbos totalmente divergentes; DLH542 virando a rumbo 360° y AVA024 con rumbo hacia el sur, y como tal, nunca existió un riesgo de colisión.

1. Separación vertical 25 puntos
2. Separación horizontal 10 puntos
3. Vel. de acercamiento 5 puntos
4. Trayectoria de vuelo 3 puntos
5. Factor de control ATC 5 puntos

**PUNTAJE TOTAL 48 puntos**

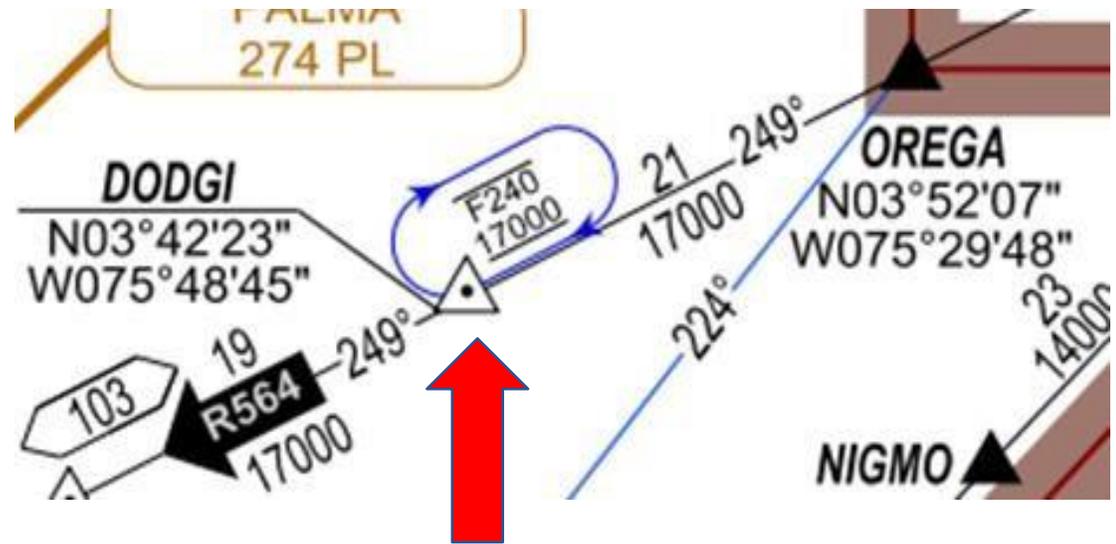
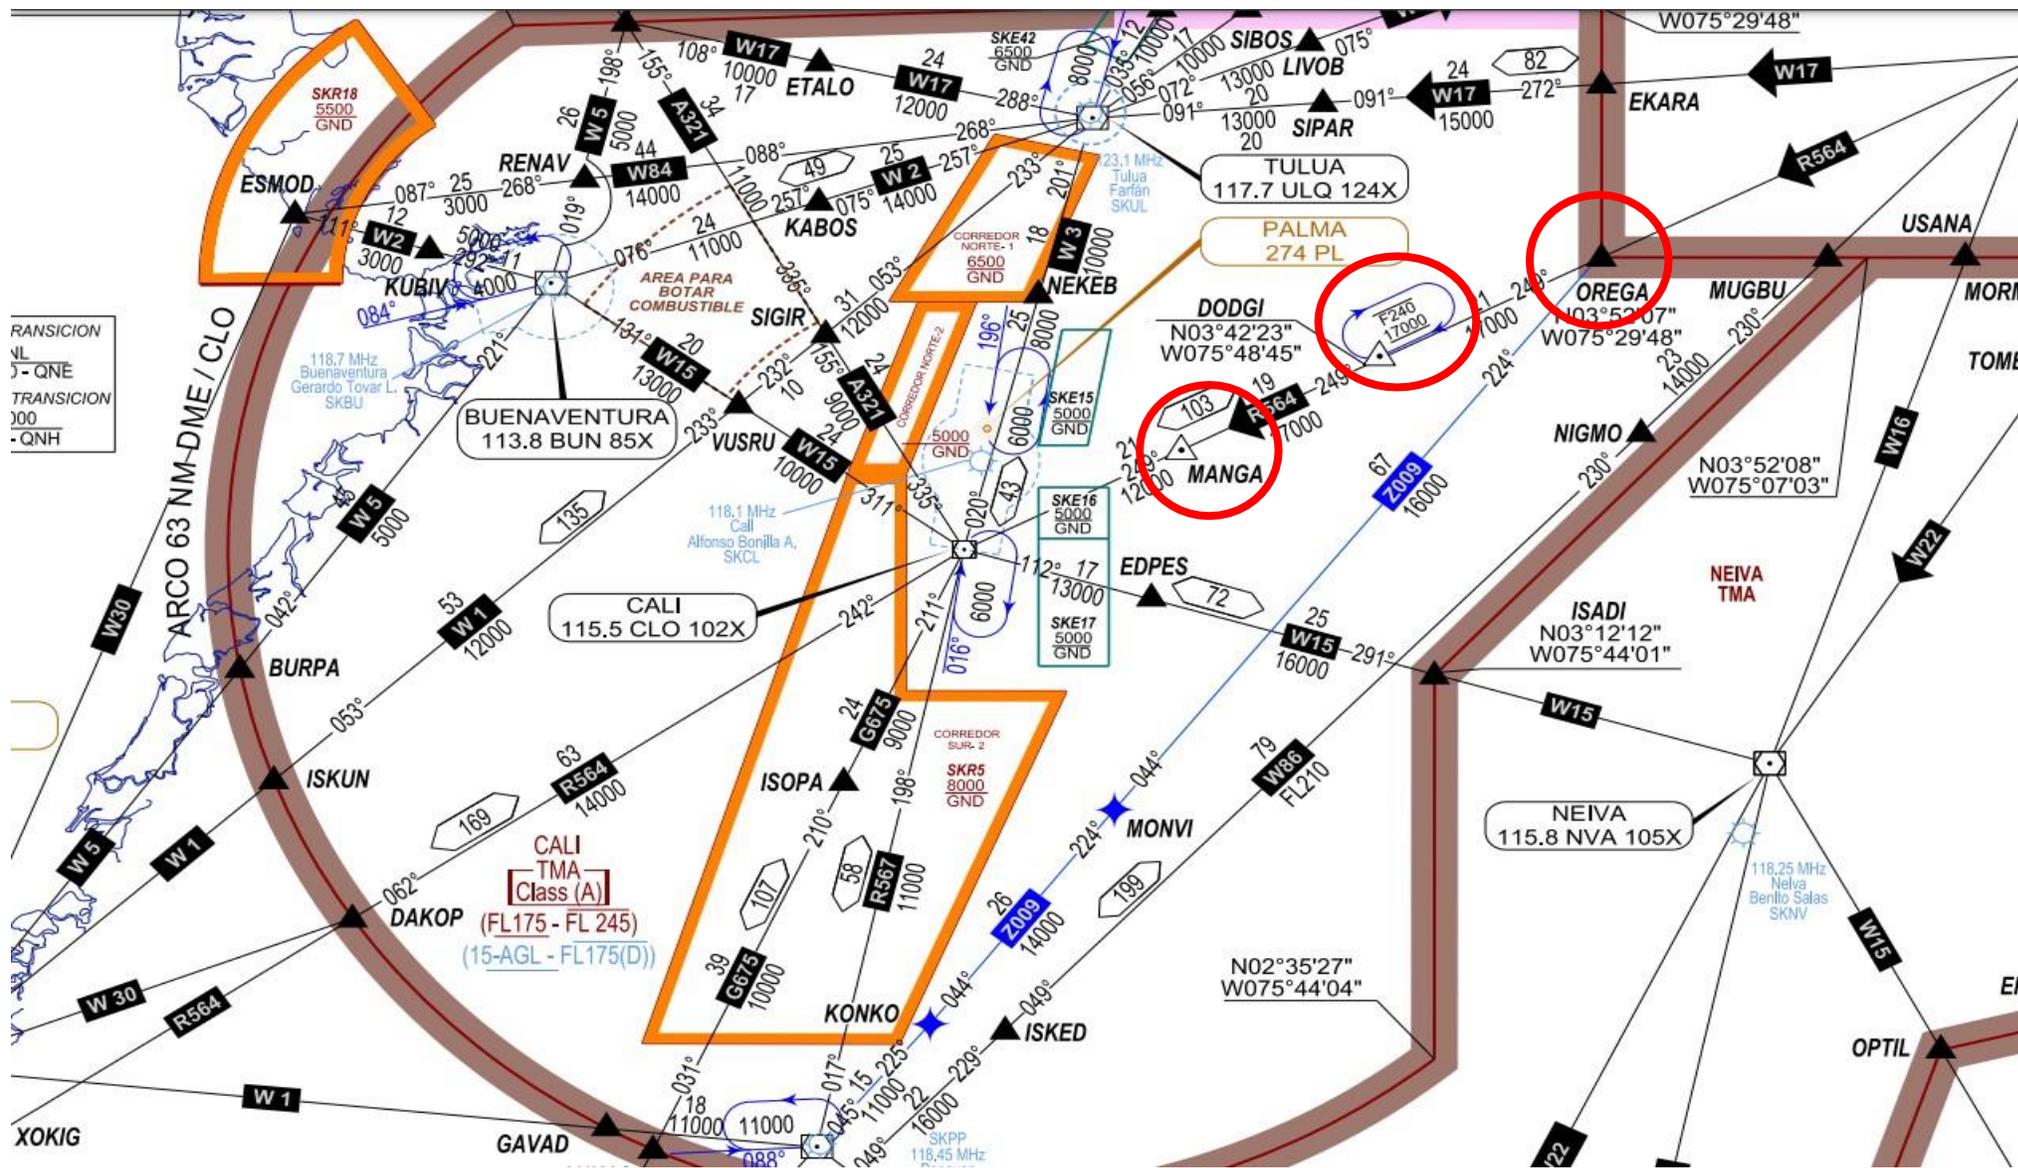
**3.** Se creó y se publicó un HOLDING en el fix DODGI con las siguientes características:  
INBOUND: 249°  
OUTBOUND: 069°  
ALTITUD: 17000 FT a 24000 FT  
SENTIDO: DERECHA

PUBLICADO EN CARTA TMA CLO Y CTA CLO AMDT AIP 56.

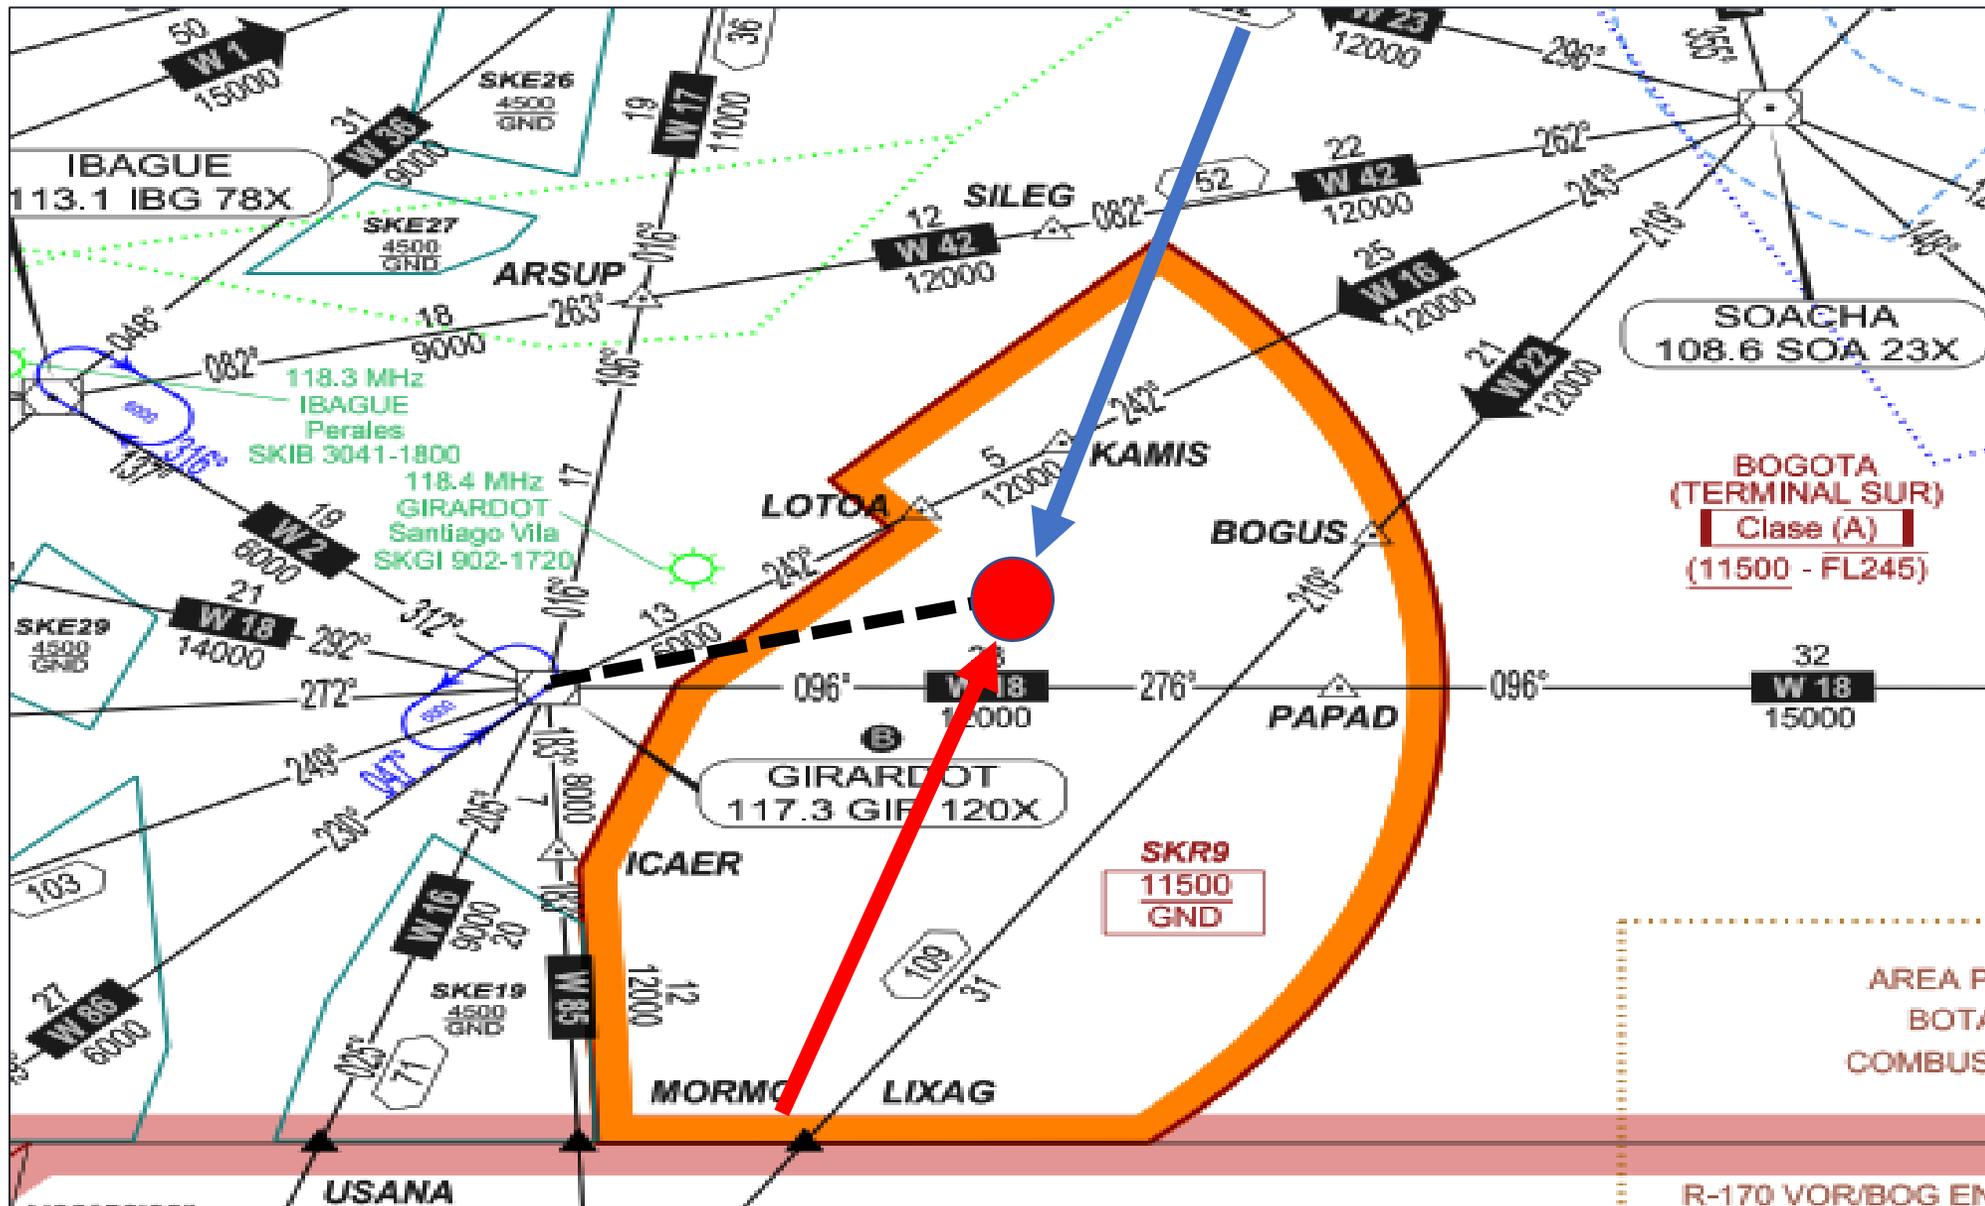
# 11 NM VOR GIR / Radial 085

## CAUSA PROBABLE PARA LA OCURRENCIA DEL SUCESO

Pérdida de conciencia situacional al enfocarse en una conversación fuera del ámbito operacional, debido a la baja densidad de tránsito, lo cual bajó la alerta tanto del Controlador titular como del Controlador planificador.

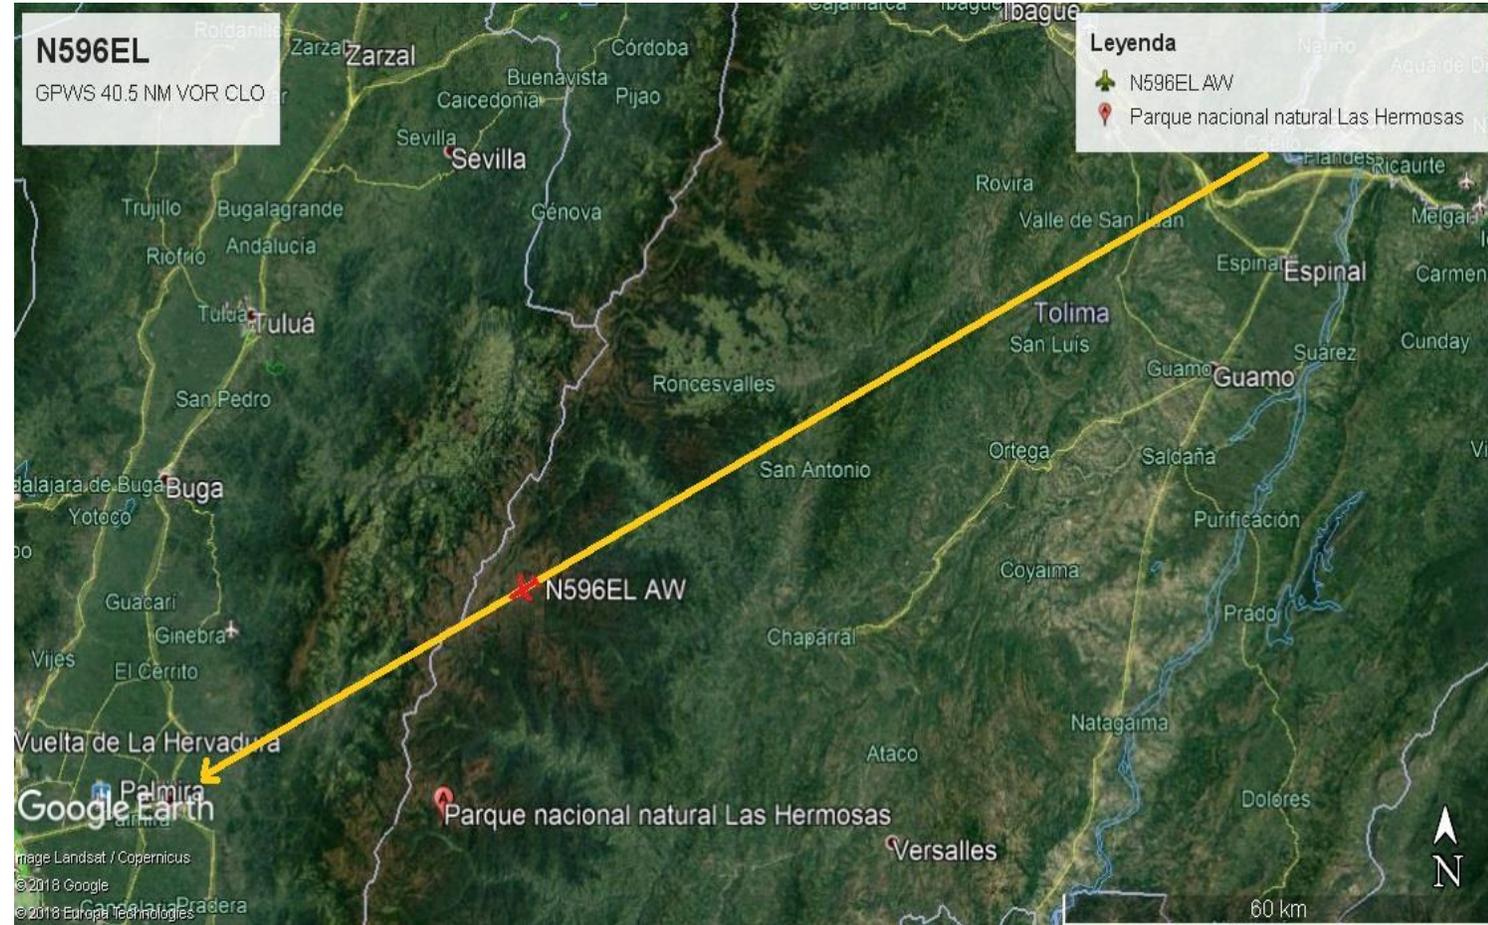
El PF seleccionó el modo *“Open Descent”*, que permitía descender más rápidamente, pero que ignora las restricciones *“constrains”* de altitud a lo largo de la ruta.

A las 22:33, cuando la aeronave se encontraba a 40.5 millas del VOR de Cali, entre las intersecciones OREGA y MANGA, se activó la alarma del Sistema de Advertencia de Proximidad al terreno (GPWS), *“PULL UP, TERRAIN”*

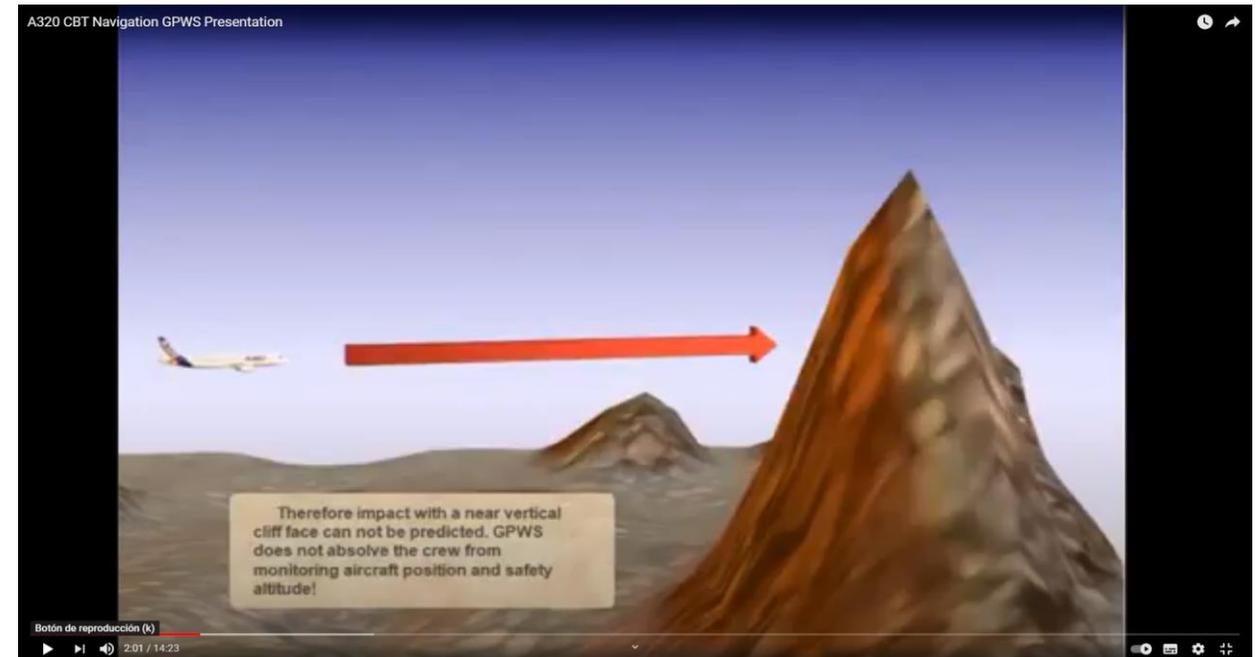
Sin embargo, esta sobre reacción llevó a la aeronave a superar la altitud máxima autorizada, 17.000 pies.

No obstante, esta situación no afectó al resto del tráfico aéreo de la zona.
