Planes Maestros de la Red Aeroportuaria de Orinoquía

# Resumen Ejecutivo

## AEROPUERTO TRES DE MAYO

### PUERTO ASÍS

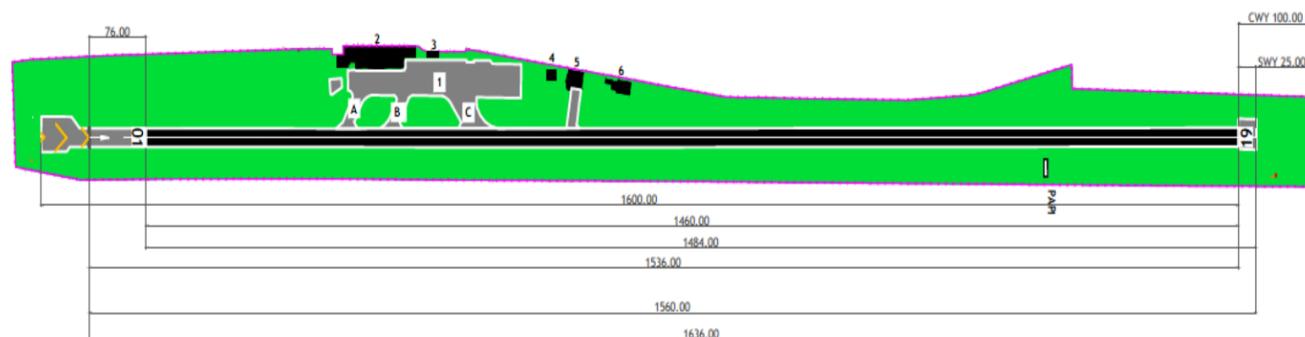
Figura 2 Estado actual del Aeropuerto

Teniendo en cuenta los lineamientos contractuales para la elaboración del plan maestro de SKAS, la situación actual del aeropuerto identificada en la visita de diagnóstico de infraestructura integran el estado base de SKAS. Los resultados presentados en este informe y planos, así como las fases de desarrollo subsiguientes, están planeados a partir de este estado base.

1. Plataforma
2. Edificio Terminal
3. Equipos
4. Torre de control
5. SEI
6. Zona de Combustible

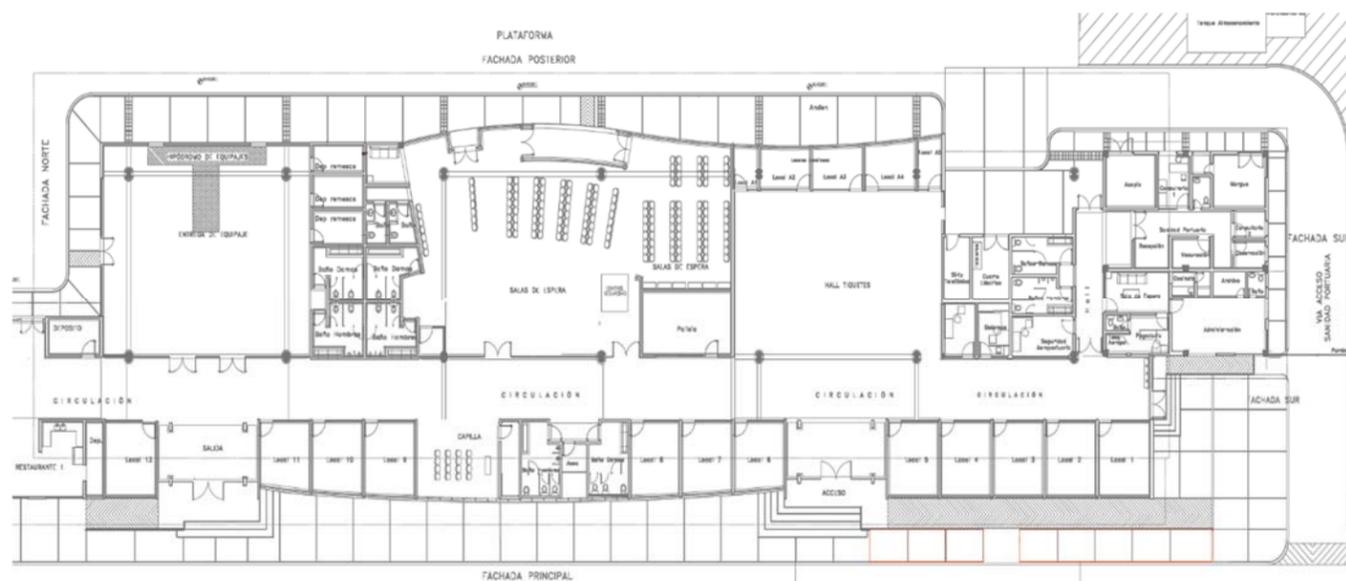
Figura 3 Edificio terminal

En la siguiente tabla se presenta un resumen de las superficies y equipamiento disponibles para cada una de las zonas funcionales del edificio terminal.

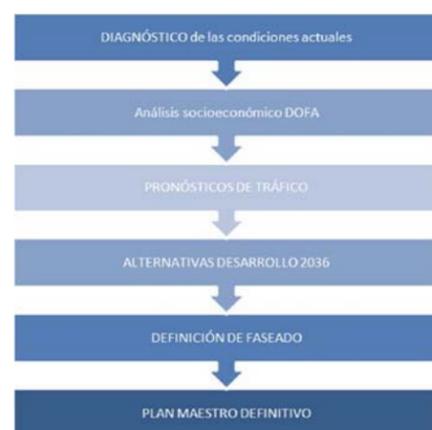
Figura 4 Proceso de desarrollo de un Plan Maestro

El desarrollo de infraestructura se inicia con las opciones a nivel de elemento de infraestructura. Es decir, se plantean opciones de desarrollo para la pista, calles de rodaje, plataformas, terminales, accesos y parqueaderos, entre otras instalaciones aeroportuarias. Una vez planteadas, se analizan individualmente mediante matrices multicriterio y se debaten en mesas de trabajo con la Aeronáutica Civil, y otros stakeholders relacionados con el desarrollo del SKAS. Una vez las opciones a nivel de elemento de infraestructura están seleccionadas, se integran para establecer la alternativa de desarrollo de SKAS. Durante este proceso, se deben hacer varias iteraciones a la opción seleccionada de cada elemento para evitar solapes y conseguir que la alternativa de desarrollo de SKAS integre todas las partes holísticamente.

El siguiente diagrama ilustra el proceso de realización de un Plan Maestro:

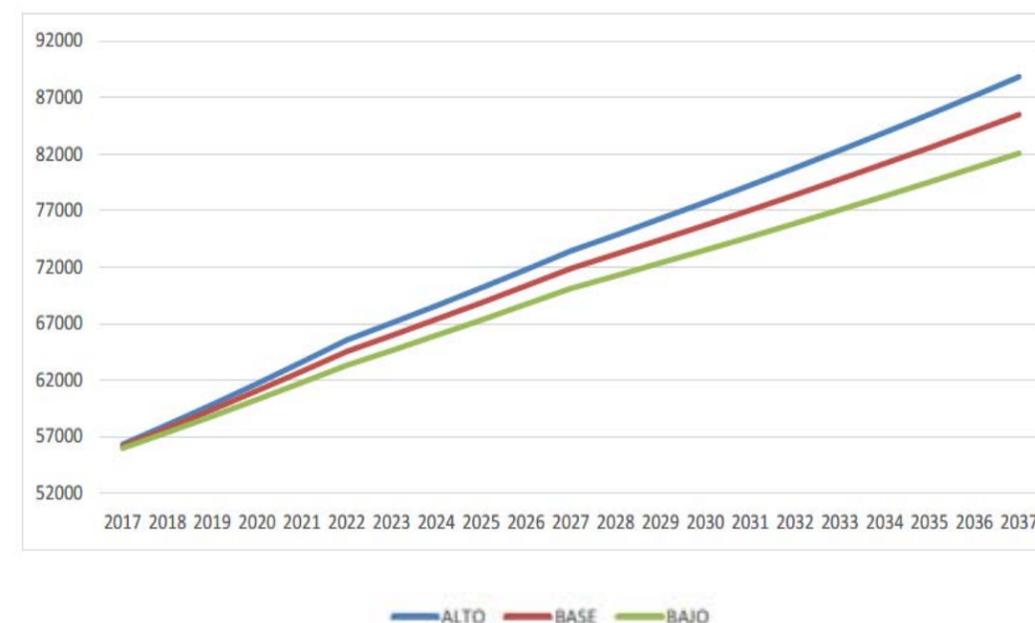
Gráfica 10 Proyecciones de pasajeros

Pasajeros (%) Tasas de crecimiento anuales esperadas				
	17-22	23-27	28-32	33-37
ALTO	3,09%	2,29%	1,92%	1,92%
BASE	2,82%	2,18%	1,75%	1,75%
BAJO	2,49%	2,06%	1,59%	1,59%

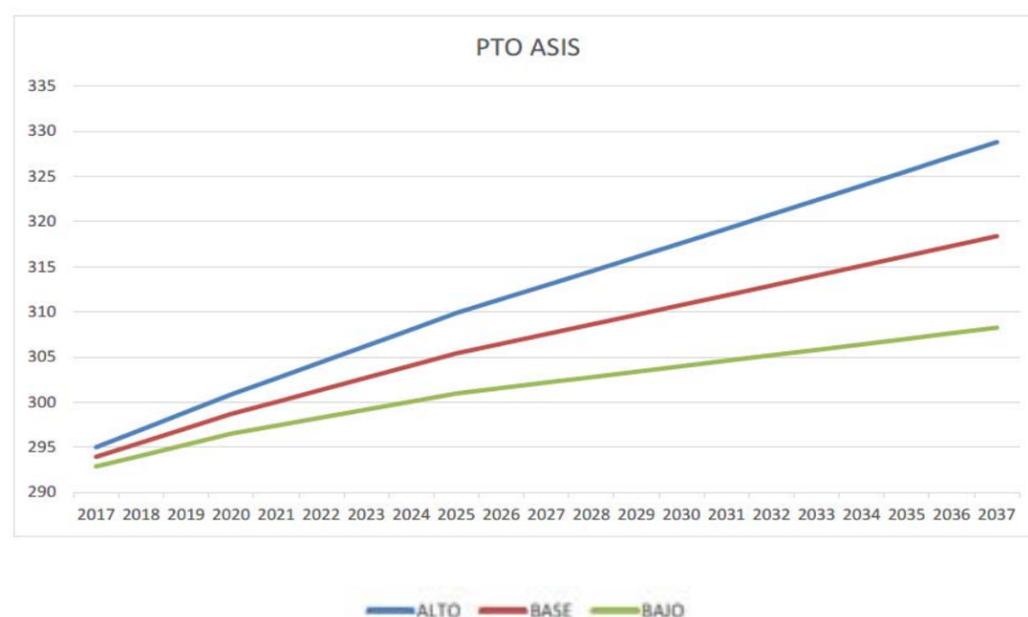
Gráfica 11 Proyecciones de carga

Carga (%) Tasas de crecimiento anuales esperadas				
	17-22	23-27	28-32	33-37
ALTO	0,66%	0,59%	0,50%	0,50%
BASE	0,53%	0,45%	0,35%	0,35%
BAJO	0,41%	0,30%	0,20%	0,20%

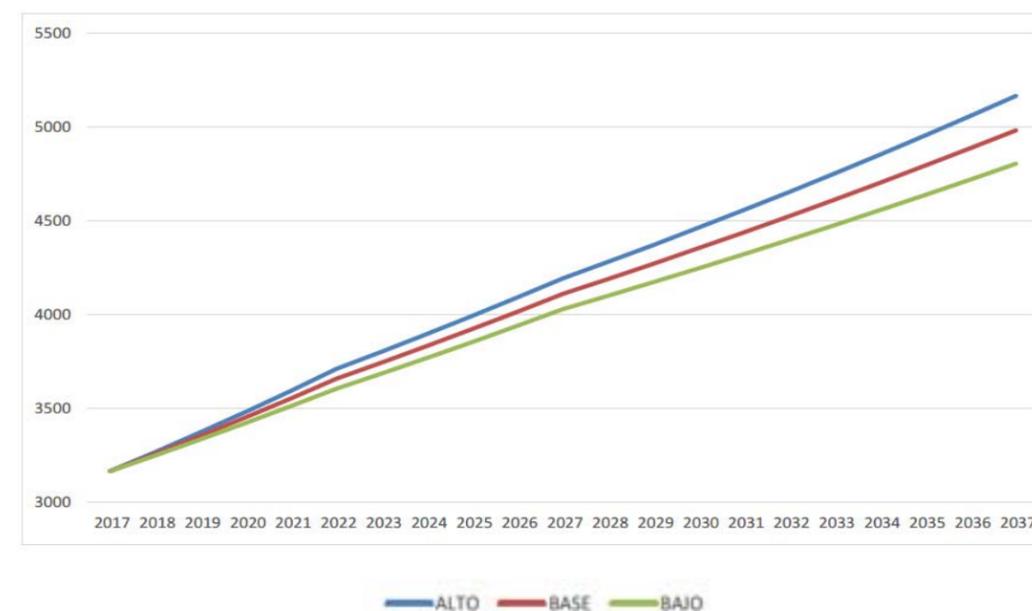
Gráfica 12 Proyección de operaciones aéreas

Carga (%) Tasas de crecimiento anuales esperadas				
	17-22	23-27	28-32	33-37
<b>ALTO</b>	3,23%	2,47%	2,11%	2,11%
<b>BASE</b>	2,93%	2,36%	1,94%	1,94%
<b>BAJO</b>	2,64%	2,25%	1,77%	1,77%

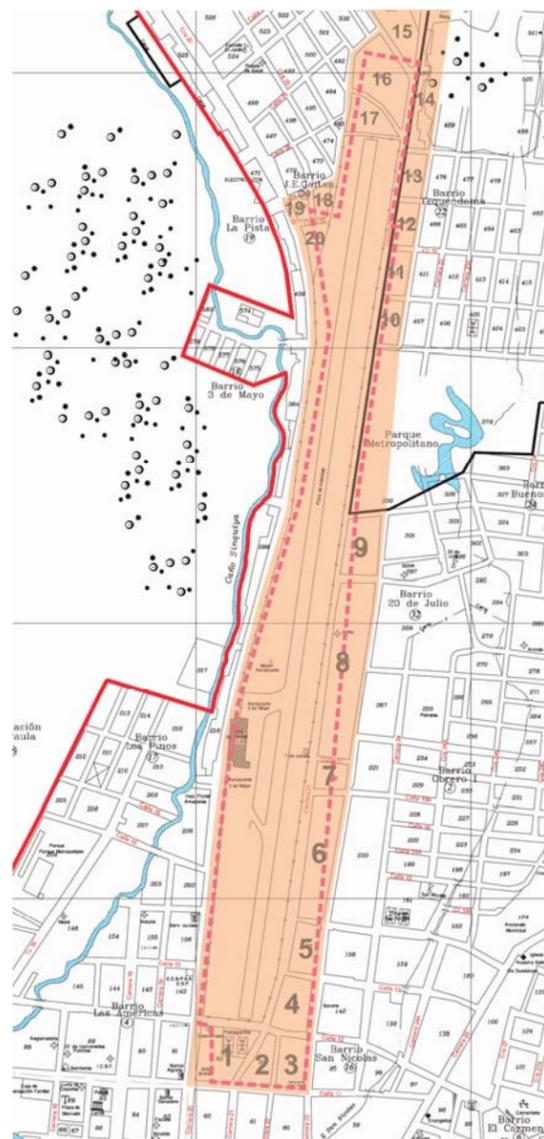
Imagen 1 Área de afectación Zona B – Puerto Asís

La delimitación del área de afectación, se determina por la influencia del ruido y los usos restrictivos que trae consigo la zona aeroportuaria. Como se observa en la siguiente imagen.

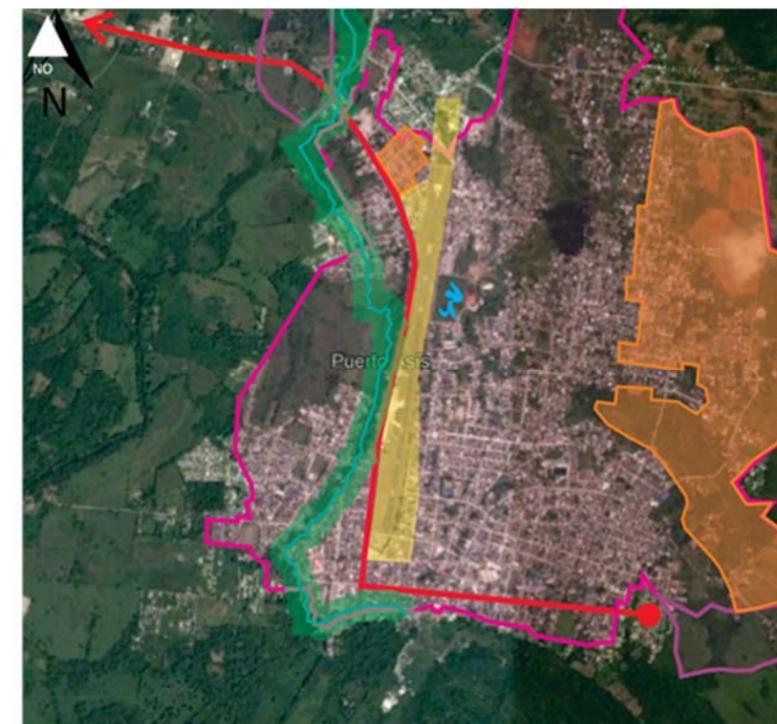
Imagen 2 Síntesis del análisis urbano – Puerto Asís

Como se observa en la siguiente imagen, encontramos que el área del aeropuerto (franja amarilla) se encuentra rodeada por la ciudad (aeropuerto inmerso en la trama urbana). Es importante evidenciar que las áreas de expansión determinadas por el EOT no son cercanas al área aeroportuaria, lo que representa un claro riesgo para los predios aledaños y la comunidad en general.

También encontramos que la vía (carrera 20) ejerce su función como una barrera para evitar la construcción o parcelación de predios adosados al área aeroportuaria. Así mismo, la quebrada Singuilla proporciona una barrera natural, para posibles desarrollos en estas áreas.

Encontramos que el área aeroportuaria de Puerto Asís, se encuentra rodeada por la ciudad (aeropuerto inmerso en la trama urbana), es importante evidenciar que las áreas de expansión determinadas por el EOT, no son cercanas al área aeroportuaria, lo que representa un claro riesgo para los predios aledaños y la comunidad en general.

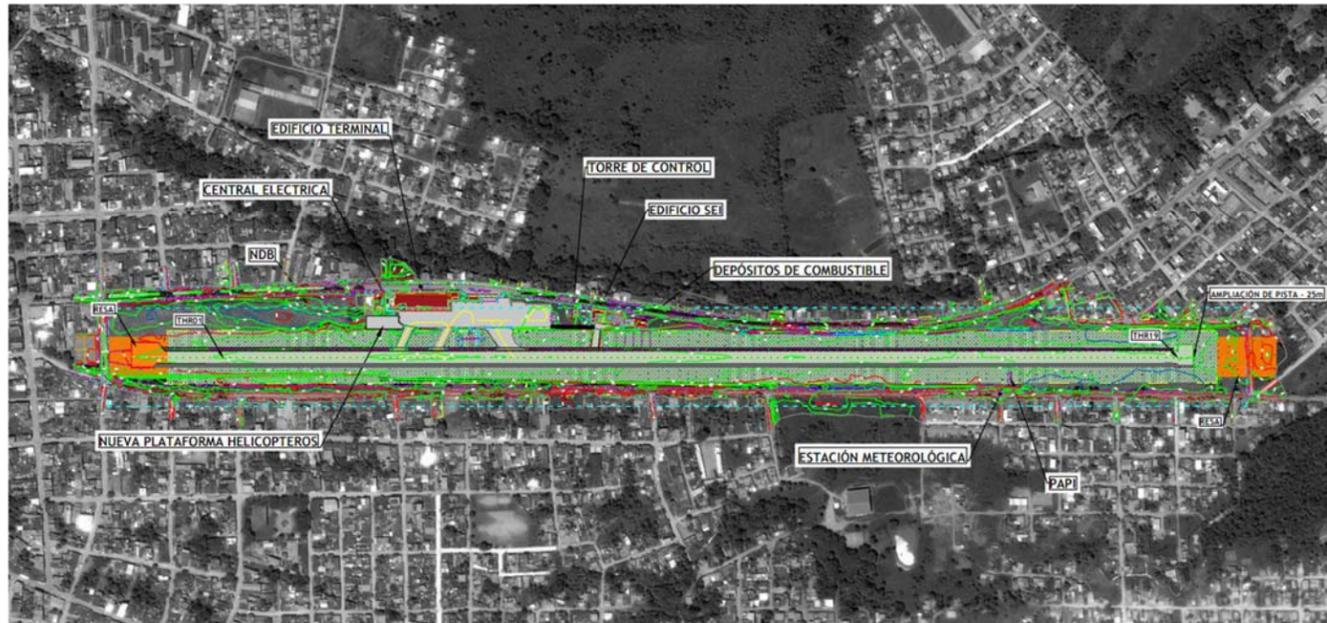
Figura 5 Solución adoptada para el aeropuerto

Para dar respuesta a las necesidades identificadas se plantea una solución para el desarrollo del aeropuerto que reúna los requisitos para dotarlo de unas dimensiones e infraestructuras adecuadas para la operación de las aeronaves esperadas, teniendo en consideración los condicionantes medioambientales y urbanísticos existentes en el entorno. Para definir la solución adoptada se realizó un proceso de diseño revisando varias alternativas.

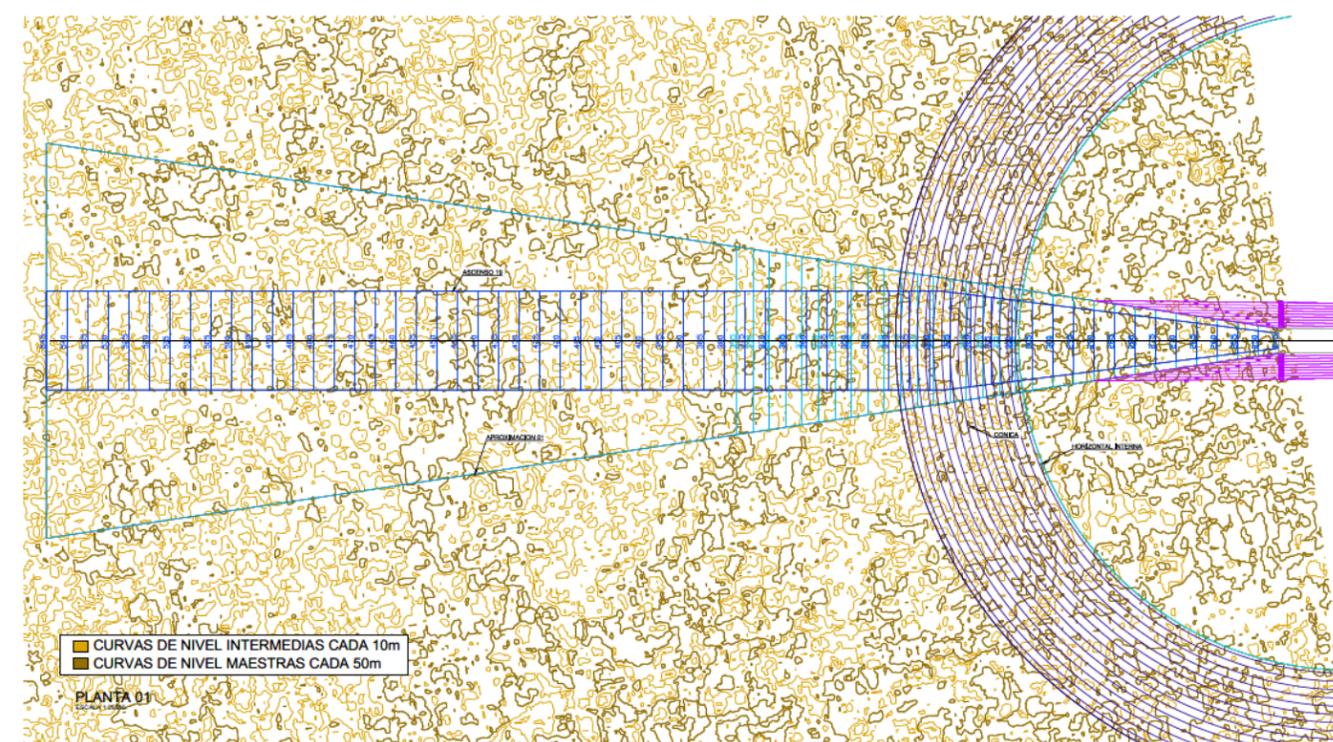
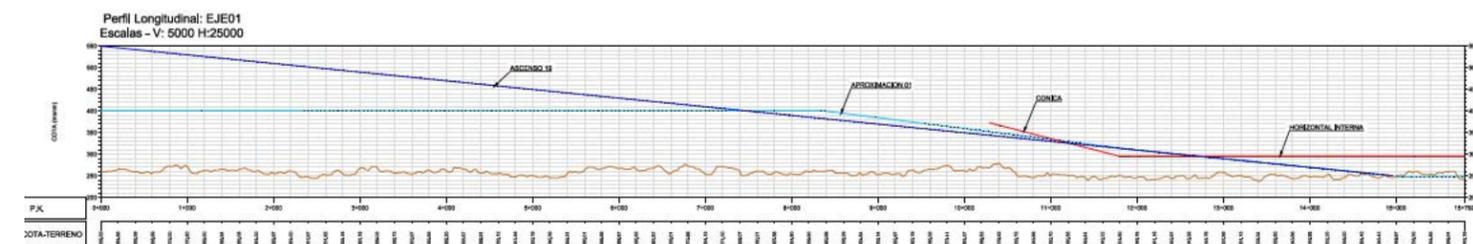
Figura 6 SLO Pista 01

Para el Aeropuerto de Puerto Asís se tiene actualmente número de clave 3, con aproximaciones instrumentales de no precisión por ambas cabeceras. La solución adoptada plantea la reducción a número de clave 2, con aproximaciones visuales por ambas cabeceras, por lo que se definen las siguientes superficies limitadoras de obstáculos:

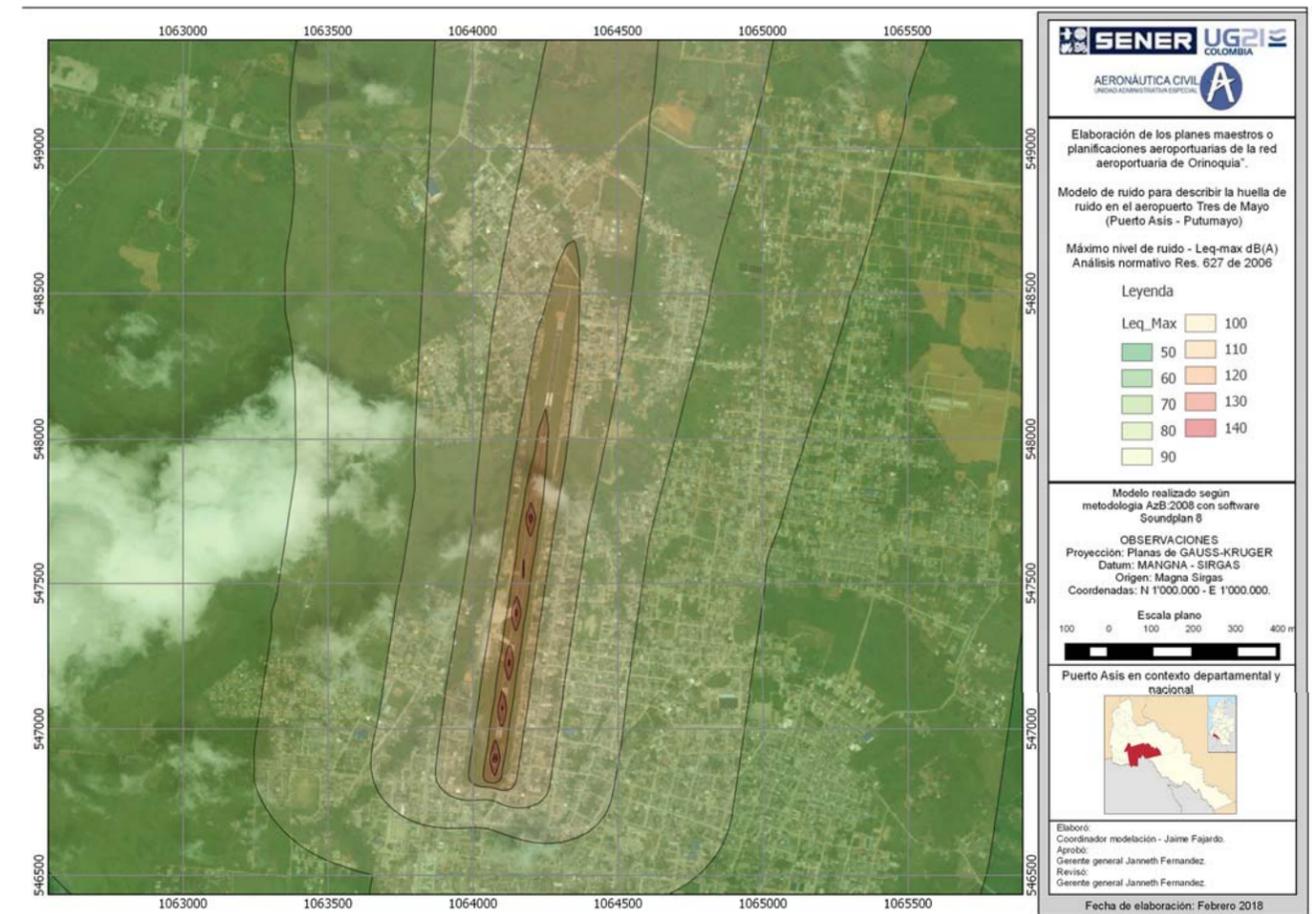
Figura 8 Huella de ruido

Se obtiene la siguiente huella de ruido para el escenario final:
