# INFORME FINAL DE INCIDENTE GRAVE

Incidente Grave ocurrido el día 17 Enero del 2012 a la aeronave B-727-200, Matrícula HK-4504 en el ascenso inicial posterior al despegue del Aeropuerto El Dorado.

**Unidad Administrativa Especial  
Aeronáutica Civil de Colombia**

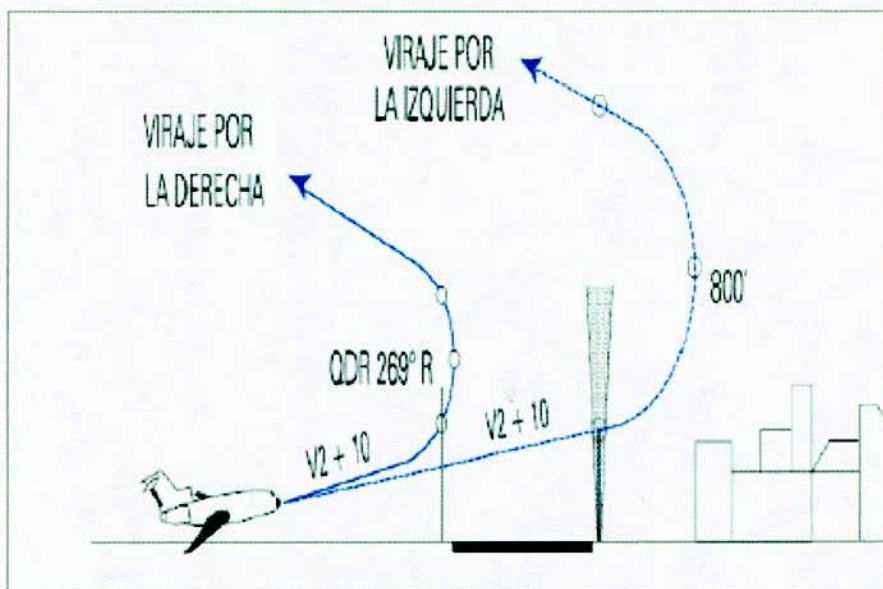
### PISTA 13L/R

## 18. PROCEDIMIENTO PARA ATENUACION DEL RUIDO EN EL AEROPUERTO EL DORADO – BOGOTA

Este procedimiento implica una reducción de potencia a una altitud mínima prescrita y retardar el repliegue de los flaps/aletas de ranura hasta que se llegue a la altitud máxima prescrita. A la altitud prescrita, acelerar y replegar los flaps/aletas de ranura según lo programado manteniéndose una velocidad positiva de ascenso, y completando la transición a procedimientos normales de ascenso en ruta.

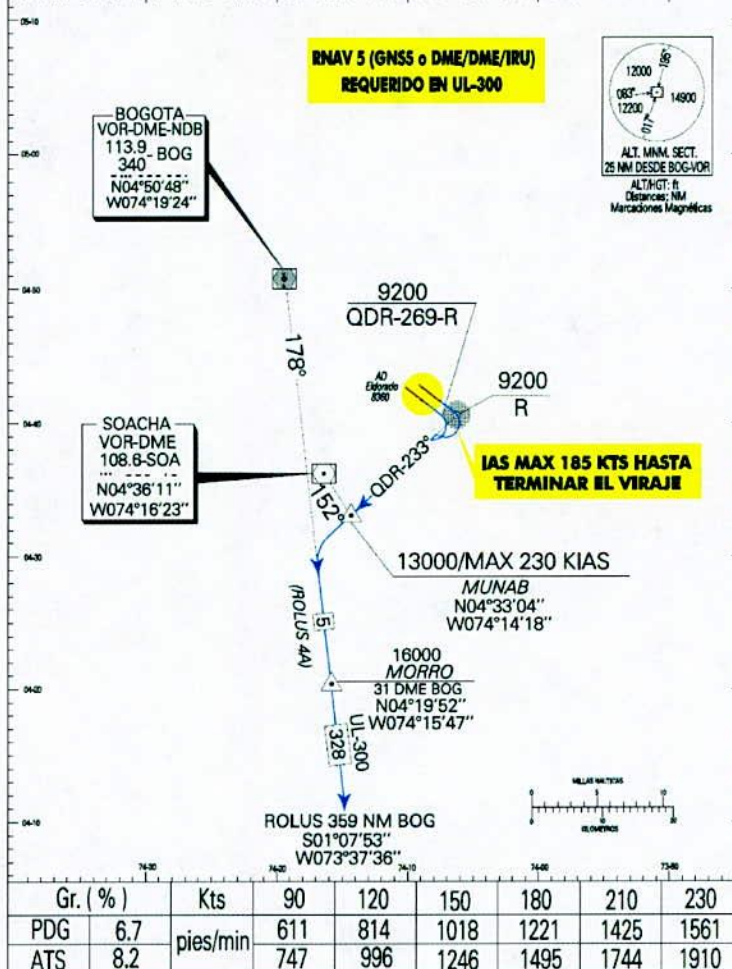
CARTA DE SALIDA NORMALIZADA-VUELO  
POR INSTRUMENTOS - OACI  
ICAO STANDARD INSTRUMENT DEPARTURE

*DESPEGANDO PISTA 13 R :*

MANTENGA GRADIENTE MINIMO DE ASCENSO  
8.2% HASTA CRUZAR 9200 FT o QDR-269° ROMEO.  
LUEGO VIRE DERECHA Y MANTENGA MINIMO  
6.7% HASTA MUNAB.

Con base en los procedimientos aprobados por la Autoridad Aeronáutica, la verificación de los informes del controlador de la Torre de Eldorado, de los tripulantes y cotejándose con las trazas de radar para el vuelo KRE142, la aeronave HK4504 no dio estricto cumplimiento a los procedimientos de ruido y la salida por instrumentos ROLUS CUATRO ALFA que les había sido asignada por cuanto no ascendió con la gradiente mínima de ascenso establecida.

Cruzó el QDR 269 de R a una altitud de 9000 pies, a una velocidad mayor de la publicada, prolongó la trayectoria de su vuelo e incrementó su aceleración antes de iniciar el viraje de procedimiento establecido en la carta de salida.
