CONTRATO 17000905 H3 01 DE 2017

Planes Maestros de la Red Aeroportuaria de Orinoquía

Resumen Ejecutivo AEROPUERTO CANANGUCHAL VILLAGARZÓN

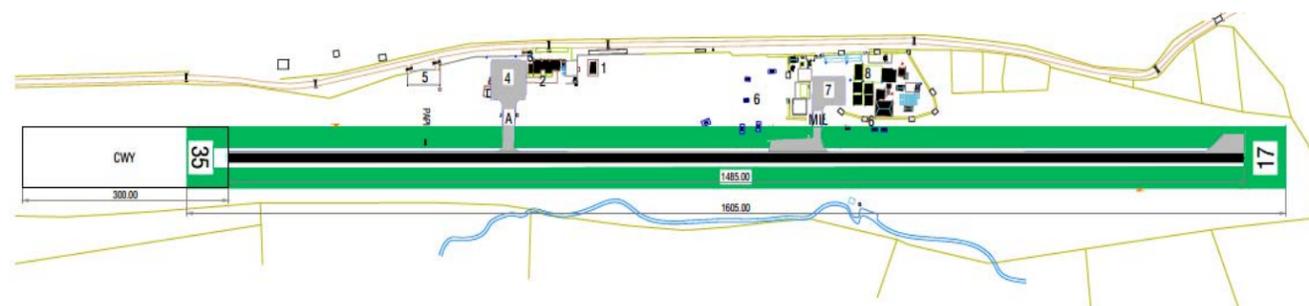
Figura 2 Estado actual del Aeropuerto

- | | |

| 1. | Torre de control |
| 2. | Edificio Terminal |
| 3. | Caseta de plantas eléctricas |
| 4. | Plataforma |
| 5. | Zona de combustible |
| 6. | Helipuerto Policía Nacional |
| 7. | Plataforma Policía Nacional |
| 8. | Base antinarcóticos Policía Nacional |

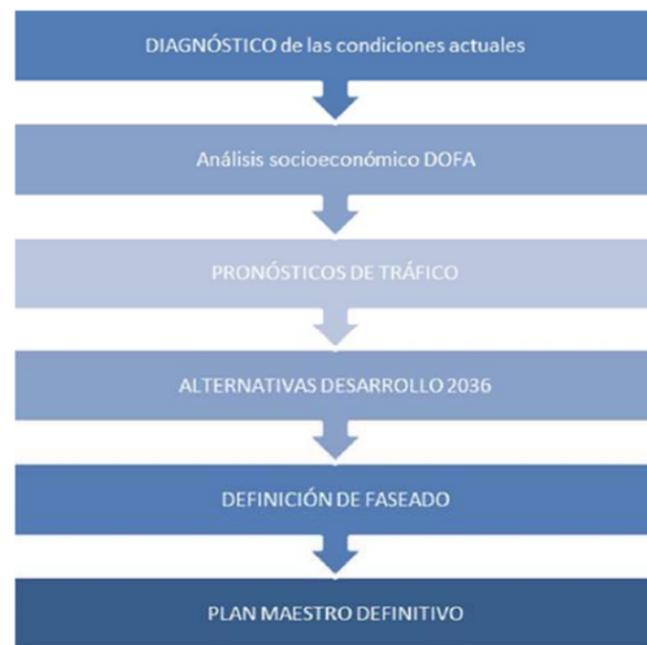
Figura 3 Proceso de desarrollo de un Plan Maestro

El desarrollo de infraestructura se inicia con las opciones a nivel de elemento de infraestructura. Es decir, se plantean opciones de desarrollo para la pista, calles de rodaje, plataformas, terminales, accesos y parqueaderos, entre otras instalaciones aeroportuarias. Una vez planteadas, se analizan individualmente mediante matrices multicriterio y se debaten en mesas de trabajo con la Aeronáutica Civil, y otros stakeholders relacionados con el desarrollo del SKVG. Una vez las opciones a nivel de elemento de infraestructura están seleccionadas, se integran para establecer la alternativa de desarrollo de SKVG. Durante este proceso, se deben hacer varias iteraciones a la opción seleccionada de cada elemento para evitar solapes y conseguir que la alternativa de desarrollo de SKVG integre todas las partes holísticamente.

El siguiente diagrama ilustra el proceso de realización de un Plan Maestro:

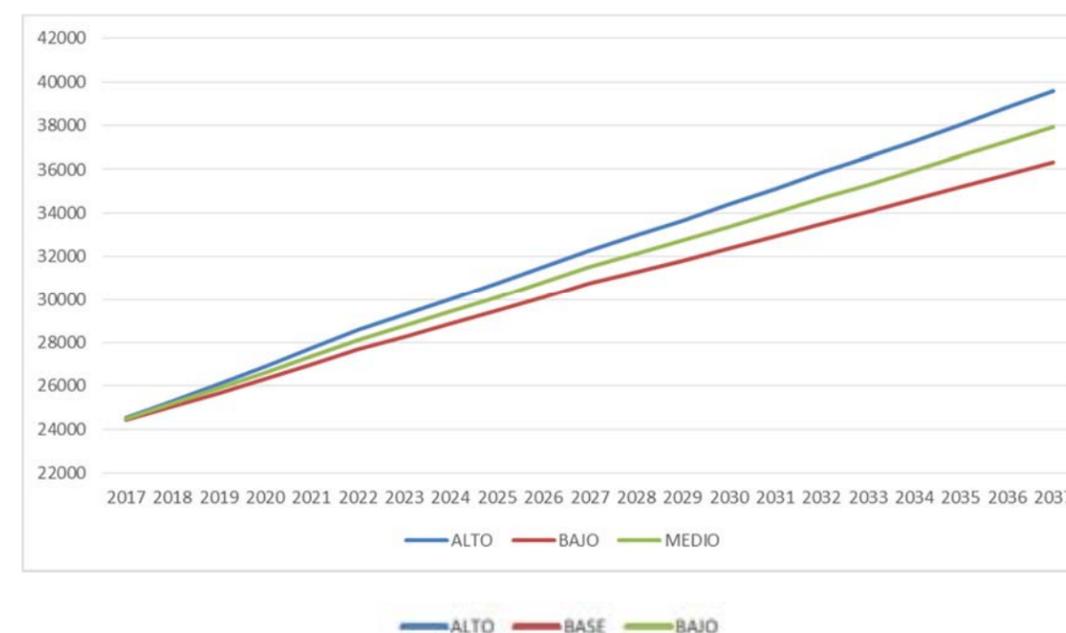
Gráfica 8 Proyecciones de pasajeros

Pasajeros (%) Tasas de crecimiento anuales esperadas				
	17-22	23-27	28-32	33-37
ALTO	3,09%	2,47%	2,11%	2,02%
BASE	2,82%	2,29%	1,92%	1,83%
BAJO	2,55%	2,11%	1,74%	1,64%

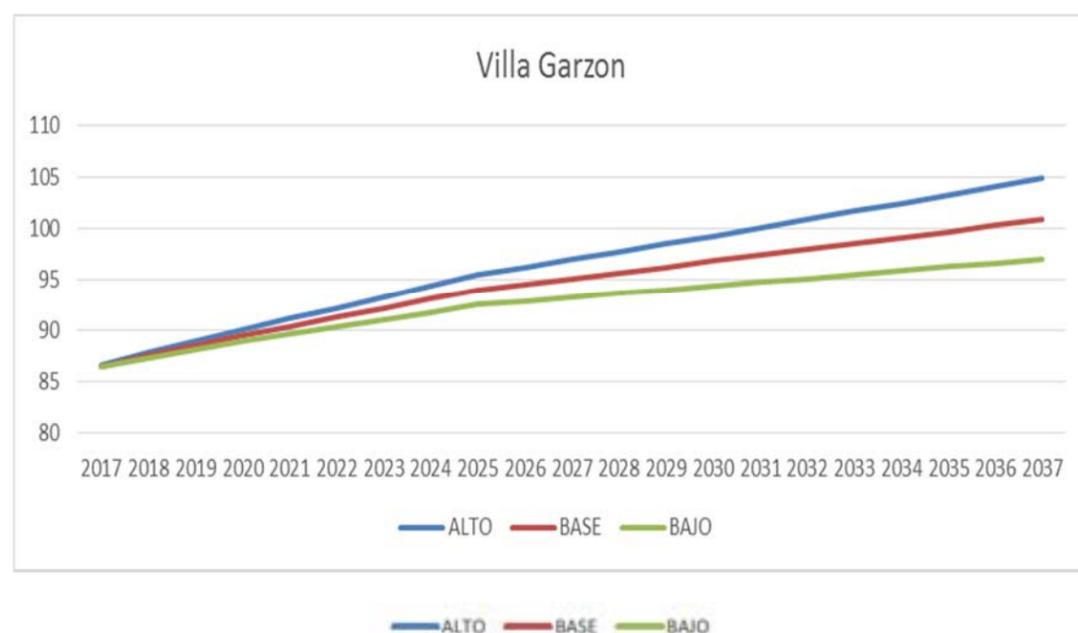
Gráfica 9 Proyecciones de carga

Carga (%) Tasas de crecimiento anuales esperadas				
	17-22	23-27	28-32	33-37
ALTO	1,29%	1,17%	0,79%	0,79%
BASE	1,13%	0,98%	0,59%	0,59%
BAJO	0,98%	0,79%	0,40%	0,40%

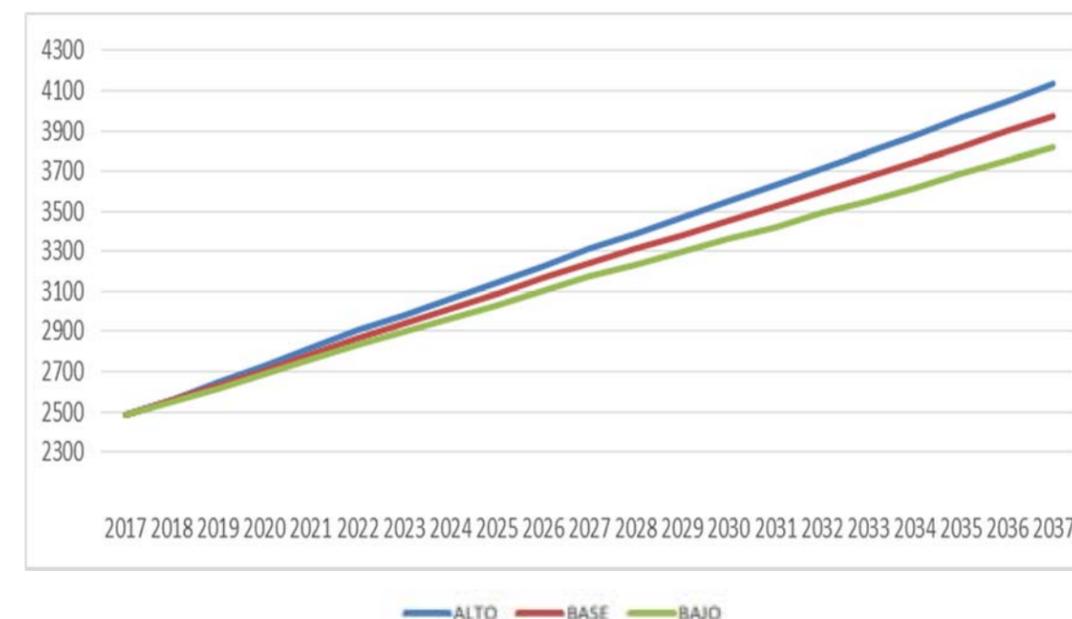
Gráfica 10 Proyección de operaciones aéreas

Carga (%) Tasas de crecimiento anuales esperadas				
	17-22	23-27	28-32	33-37
BAJO	2,70%	2,29%	1,92%	1,83%

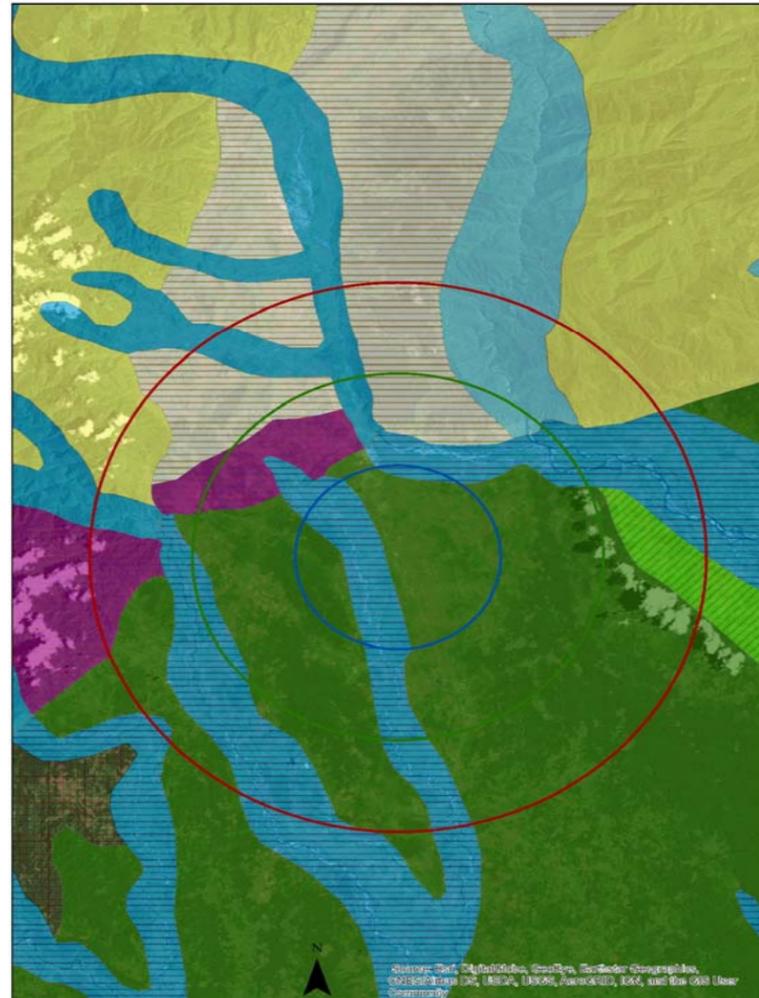
Mapa 1 Mapa geomorfológico Buffer 15 km Aeropuerto Cananguchal

De acuerdo con la información contenida en el Mapa de Sistemas Morfogénicos de Colombia, en la zona de estudio se presentan los siguientes sistemas: Piedemontes bajos (DTp2b), Llanura aluvial de desborde de los ríos andinos (DAf3), Escarpes exteriores

(MBe2), Terrazas medias y altas (DAf1), Bajo condiciones de clima húmedo (MMr1h), Vertientes (MMv2v), Valles controlados por plegamiento y fallas menores (MMr2), Relictos de aplanamiento en rocas graníticas (MMv1c).

- MMv2v – Vertientes:** Pendientes fuertemente inclinadas a quebradas en los frentes y ligeramente planas a inclinadas en los reverses. Control parcial de la red de drenaje por fallas y fracturas. Depósitos coluvioaluviales de pocos cm de espesor, con granulometría blocosa dominante. Depósitos de pendiente. (IDEAM, 2009)

- MMr2 - Valles controlados por plegamiento y fallas menores:** Valles con pendientes medias planas, con dirección general del plegamiento NE y N-NE. Depósitos coluvio-aluviales heterométricos de espesor variable. (IDEAM, 2009)

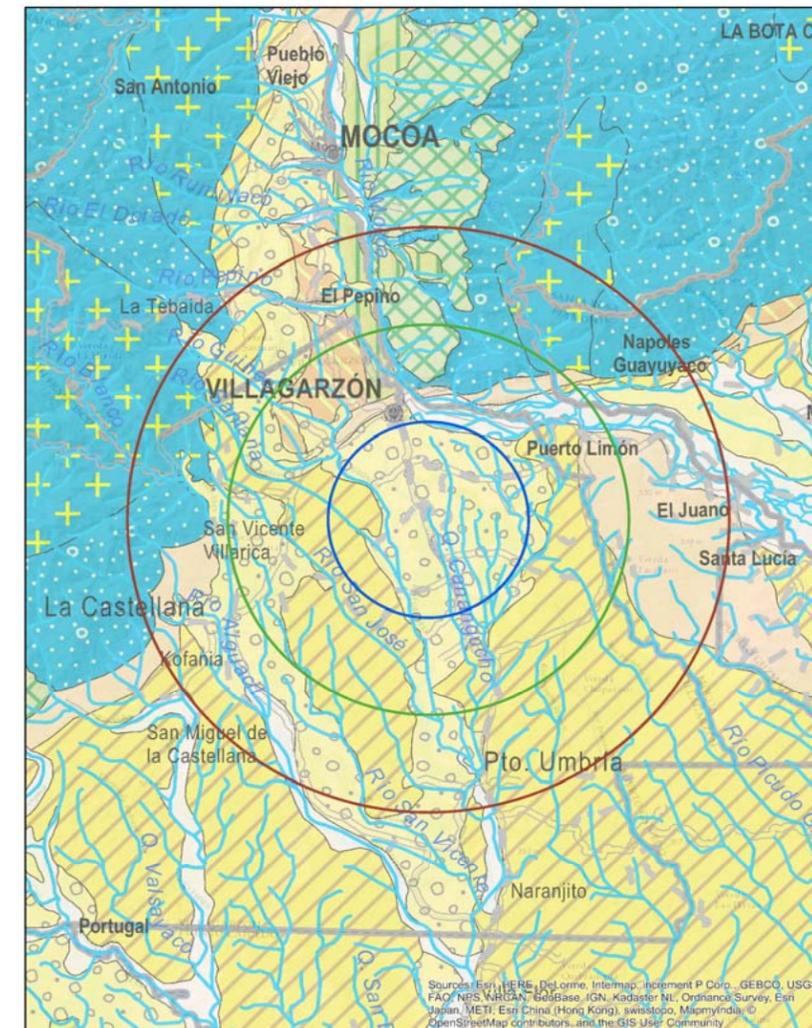
Mapa 2 Mapa geológico Buffer 15 km Aeropuerto Cananguchal

Q-al	Depósitos aluviales y de llanuras aluviales. Perteneciente a la Edad Cuaternario. (SGC, 2015)
E3N1-Sct	Lodolitas, arenitas líticas e intercalaciones de conglomerados ferruginosos. Presenta costras de yeso y capas de carbón. Perteneciente a la Edad Oligoceno-Mioceno. (SGC, 2015)
Q-Ca	Abanicos aluviales y depósitos coluviales. Perteneciente a la Edad Cuaternario. (SGC, 2015)

-	Tobas, aglomerados y lavas; ocasionalmente, intercalaciones de capas rojas de arenitas líticas y limolitas. Perteneciente a la Edad Jurásico. (SGC, 2015)
J-VcC	
J-Pi	Granodioritas que varían de sienogranitos a tonalitas y de cuarzomonzonitas a cuarzomonzodioritas. Perteneciente a la Edad Jurásico. (SGC, 2015)
k6E1-Stm	Arcillolitas rojizas con intercalaciones de cuarzoarenitas de grano fino. Mantos de carbón a la base. Perteneciente a la Edad Maastrichtiano-Paleoceno. (SGC, 2015)
b6k1-Sctm	Cuarzoarenitas glauconíticas o conglomeráticas, y conglomerados de cuarzo. Intercalaciones de lodolitas grises a negras y de calizas bioclásticas. Perteneciente a la Edad Albiano-Cenomaniano. (SGC, 2015)
k1k5-Sm	Lodolitas y margas con intercalaciones de calizas, cuarzoarenitas y limolitas silíceas. Perteneciente a la Edad Cenomaniano-Campaniano. (SGC, 2015)

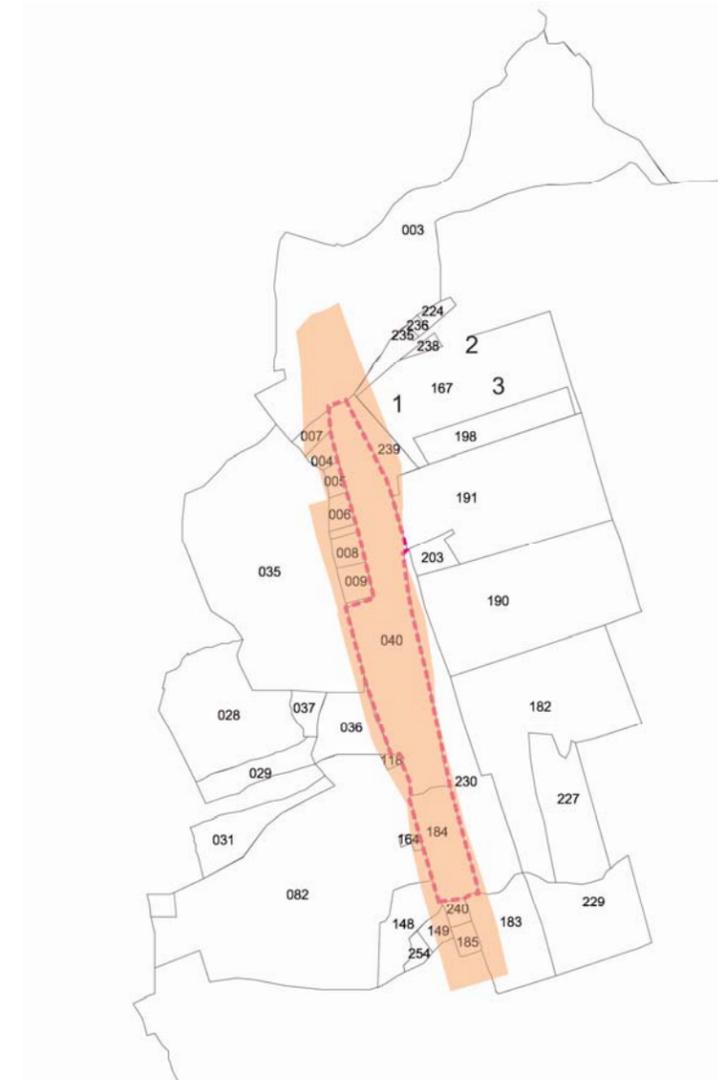
Imagen 1 Área de afectación Zona A - Villagarzón

La delimitación del área de afectación, se determina por la influencia del ruido y los usos restrictivos que trae consigo la zona aeroportuaria. Como se observa en la siguiente imagen.

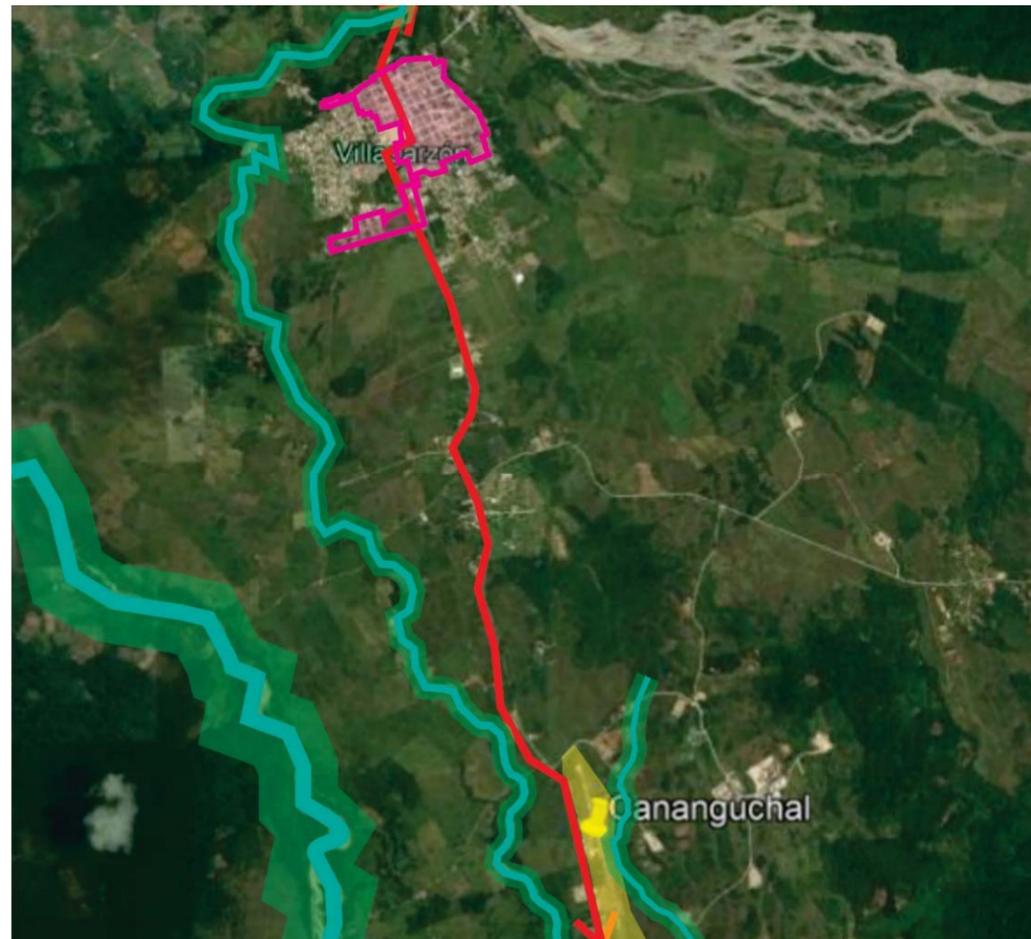
Imagen 2 Síntesis del análisis urbano – Villagarzón

Como se observa en el siguiente plano, en la franja amarilla tenemos los predios pertenecientes a la Aeronáutica Civil para el aeropuerto de Cananguchal. Este aeropuerto también cuenta con la influencia de dos quebradas en cuanto a su área de protección como lo es la Canangucho.

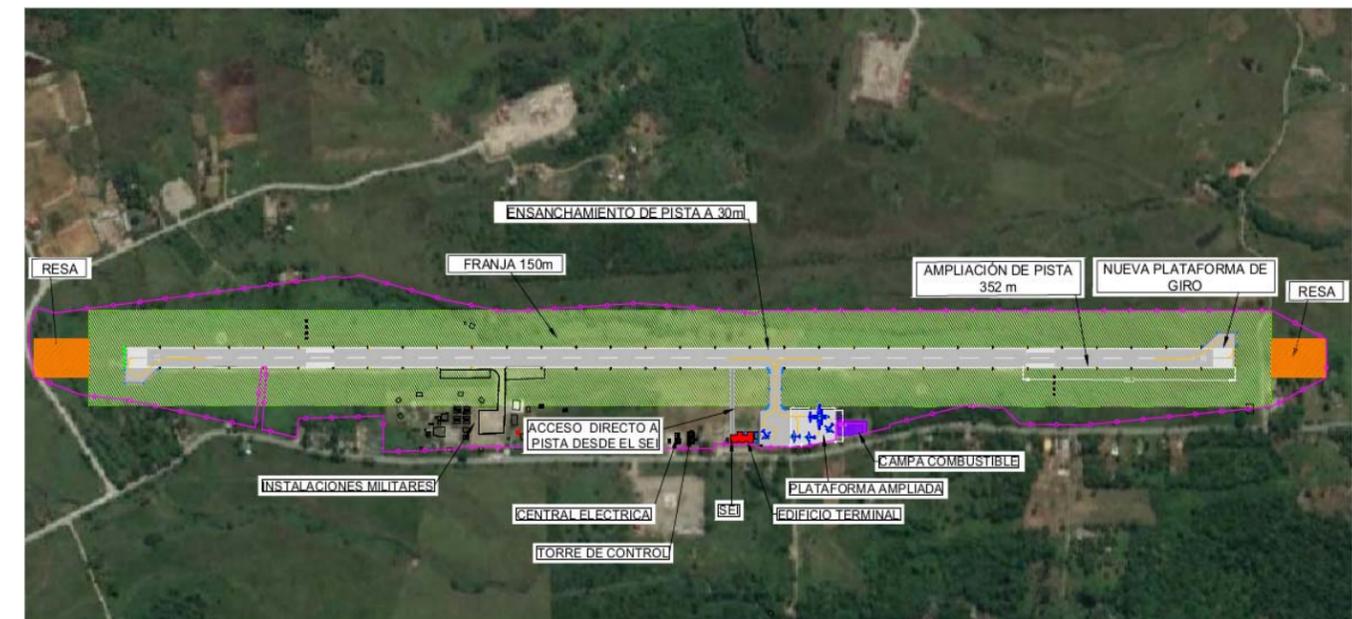
Figura 4 Solución adoptada para el aeropuerto

Para dar respuesta a las necesidades identificadas se plantea una solución para el desarrollo del aeropuerto que reúna los requisitos para dotarlo de unas dimensiones e infraestructuras adecuadas para la operación de las aeronaves esperadas, teniendo en consideración los condicionantes medioambientales y urbanísticos existentes en el entorno. Para definir la solución adoptada se realizó un proceso de diseño revisando varias alternativas.

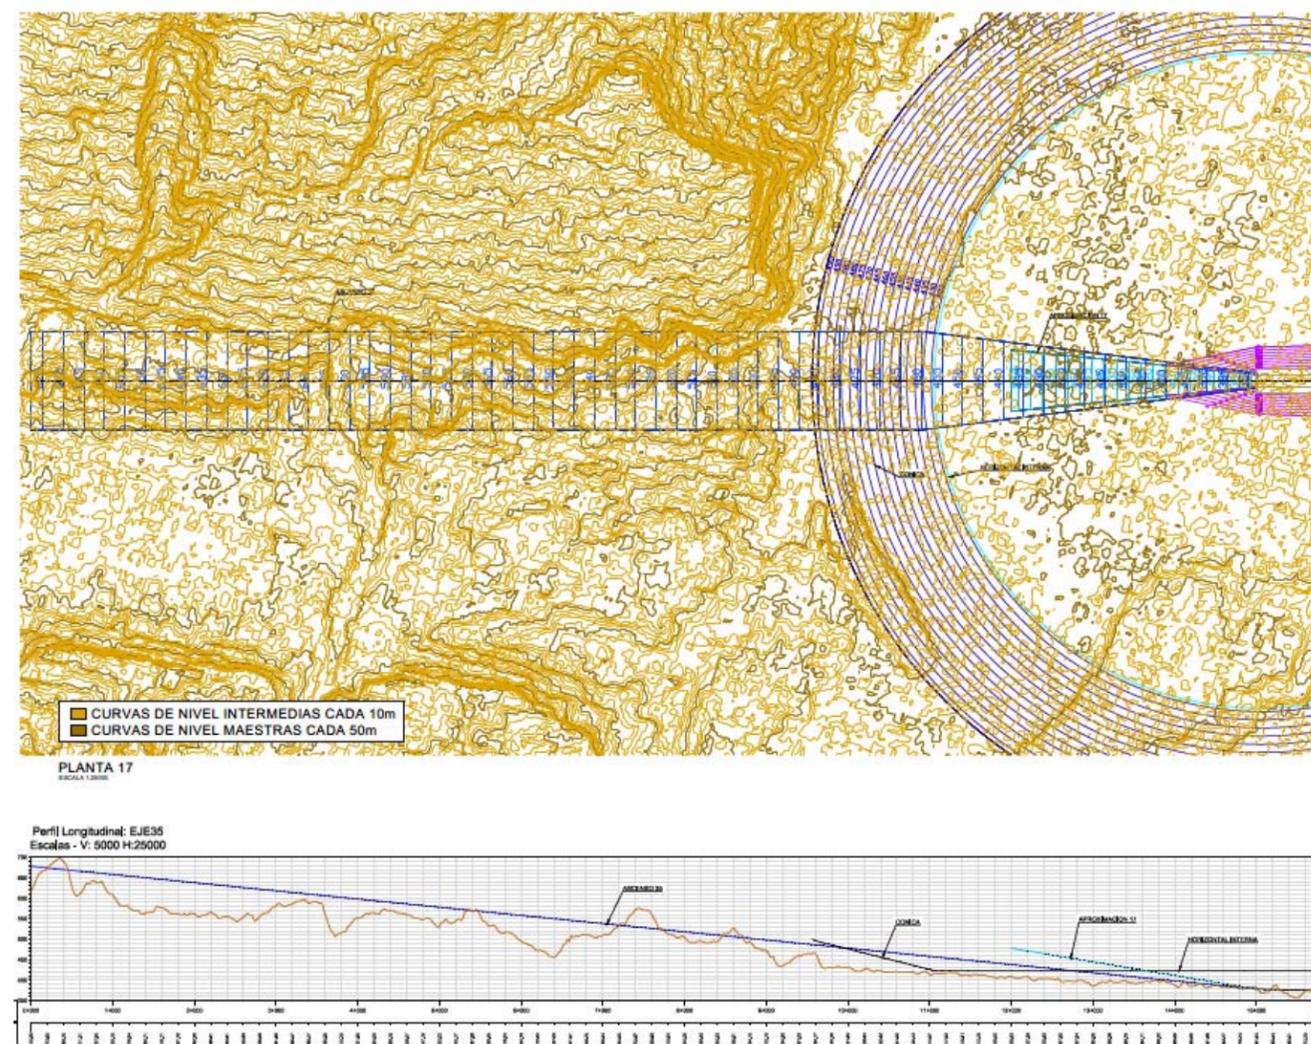
Figura 5 SLO Pista 17

Para el Aeropuerto de Villagarzón se tiene número de clave 3, con aproximaciones visuales por la cabecera 17 y aproximaciones instrumentales de no precisión por la cabecera 35, por lo que se definen las siguientes superficies limitadoras de obstáculos:

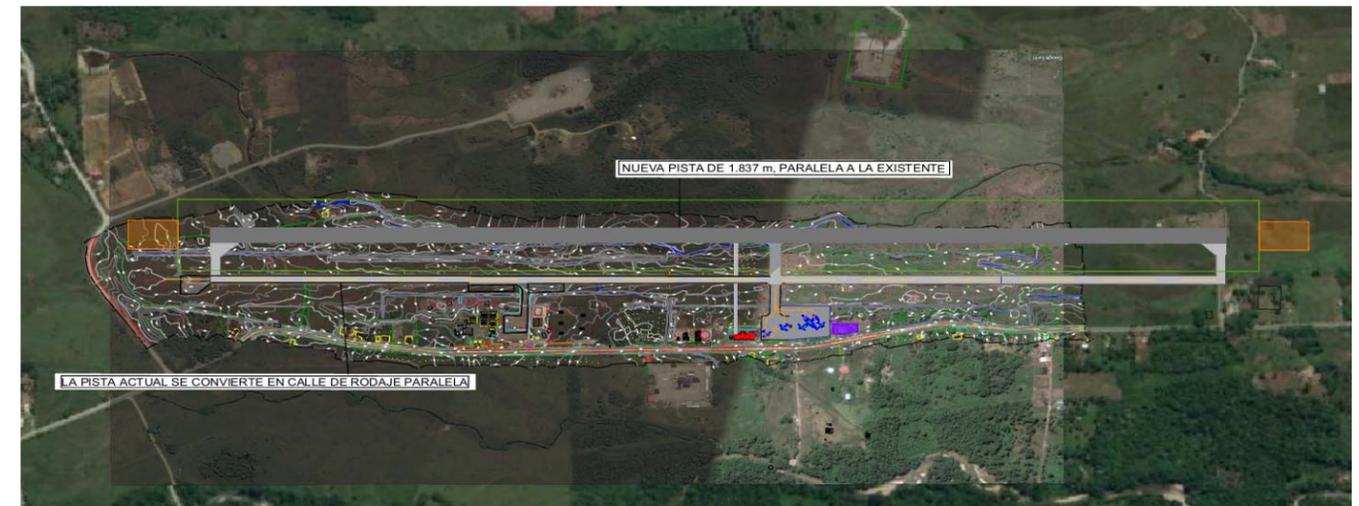
Figura 7 Máximo desarrollo del aeropuerto

Dentro de los parámetros de diseño planteados en la alternativa seleccionada se sigue el criterio de desarrollar el aeropuerto de forma coherente con su máximo desarrollo, a fin de no restringir su desarrollo futuro y permitir su crecimiento armónico, integrado en el territorio de manera coherente con la planificación urbanística y territorial del entorno y respetando el medio ambiente. De esta forma, se obtiene un esquema de desarrollo que puede seguir siendo válido en el futuro y que, además, está amparado por la existencia de terrenos adyacentes en el lado suroeste susceptibles de adquisición o reserva.

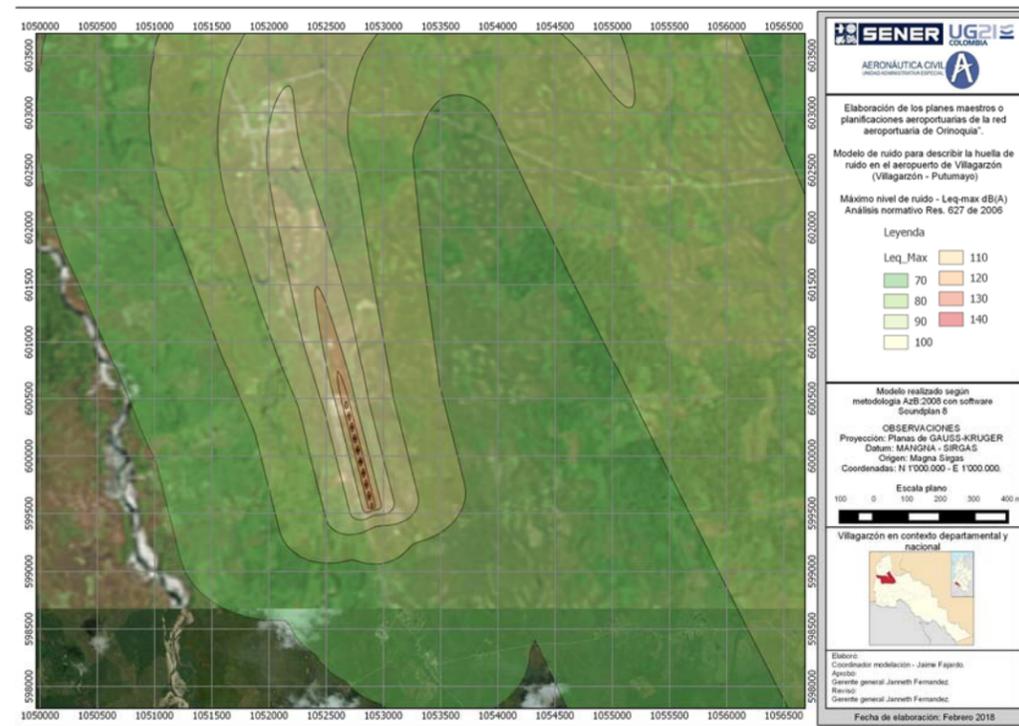
Figura 8 Huella de ruido

Se obtiene la siguiente huella de ruido para el escenario final:
