CONTRATO 17000905 H3 01 DE 2017

Planes Maestros de la Red Aeroportuaria de Orinoquía

Resumen Ejecutivo

AEROPUERTO FABIO A. LÉON BENTLEY

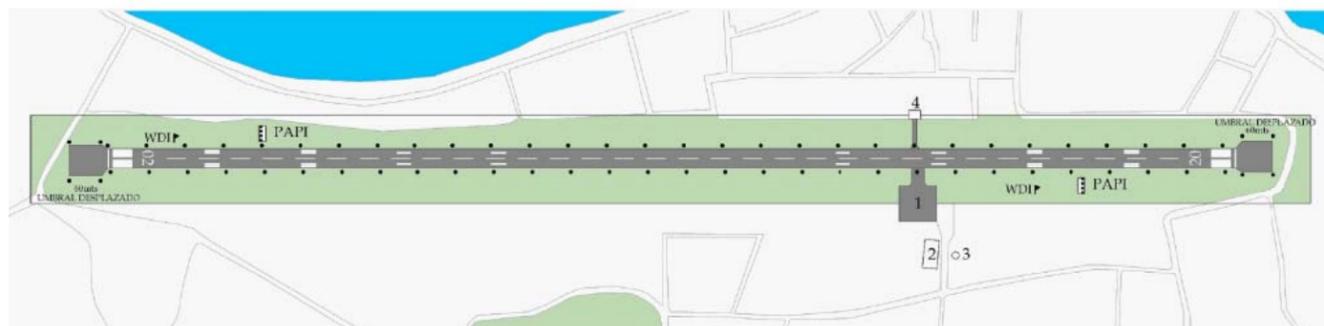
Figura 2 Estado actual del Aeropuerto

| <ol style="list-style-type: none"> 1. Plataforma 2. Edificio Terminal 3. Torre de control 4. SEI |

El aeropuerto cuenta con una única pista de vuelos de 1880 metros de longitud efectiva y tiene los umbrales desplazados 60 metros. No cuenta con zonas de parada ni zonas libres de obstáculos.

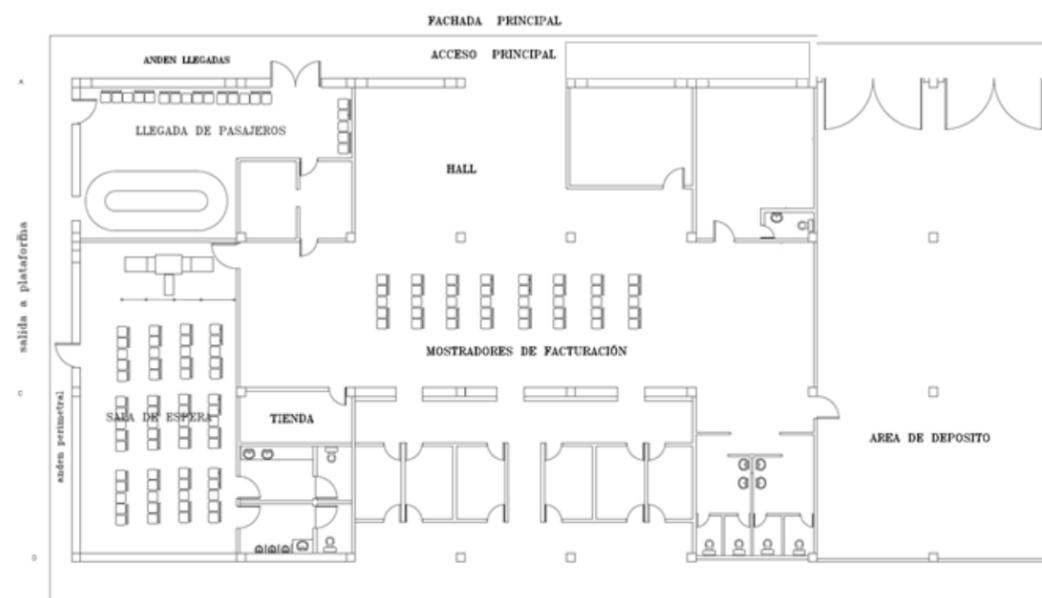
Figura 3 Edificio terminal

En la siguiente tabla se presenta un resumen de las superficies y equipamiento disponibles para cada una de las zonas funcionales del edificio terminal.

Mejora de la cubierta del edificio terminal	Durante la visita realizada al aeropuerto, se comunicó y observó la necesidad de realizar mejoras/ reformas en la cubierta del edificio terminal, ya que esta se encuentra muy envejecida, dando problemas de filtraciones.
Mejora del vallado perimetral del aeropuerto	Existen zonas del vallado perimetral que presentan daños, por lo que se considera necesaria la reparación de los mismos.
Construcción PTAP	Se debe adecuar una PTAP con la capacidad suficiente y que cumpla con toda la normativa.
Construcción PTAR	Se debe adecuar una PTAR con la capacidad suficiente y que cumpla con toda la normativa.

El estado del edificio terminal, en líneas generales, no es bueno y necesita equipamiento. Además, se han detectado una serie de deficiencias que es necesario subsanar, para lo cual se proponen las siguientes actuaciones:

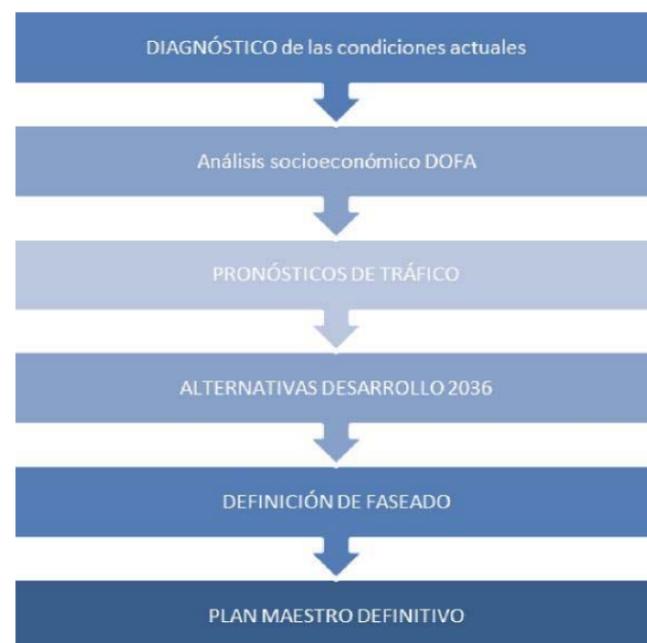
Figura 4 Proceso de desarrollo de un Plan Maestro

El desarrollo de infraestructura se inicia con las opciones a nivel de elemento de infraestructura. Es decir, se plantean opciones de desarrollo para la pista, calles de rodaje, plataformas, terminales, accesos y parqueaderos, entre otras instalaciones aeroportuarias. Una vez planteadas, se analizan individualmente mediante matrices multicriterio y se debaten en mesas de trabajo con la Aeronáutica Civil, y otros stakeholders relacionados con el desarrollo del SKMU. Una vez las opciones a nivel de elemento de infraestructura están seleccionadas, se integran para establecer la alternativa de desarrollo de SKMU. Durante este proceso, se deben hacer varias iteraciones a la opción seleccionada de cada elemento para evitar solapes y conseguir que la alternativa de desarrollo de SKMU integre todas las partes holísticamente.

El siguiente diagrama ilustra el proceso de realización de un Plan Maestro:

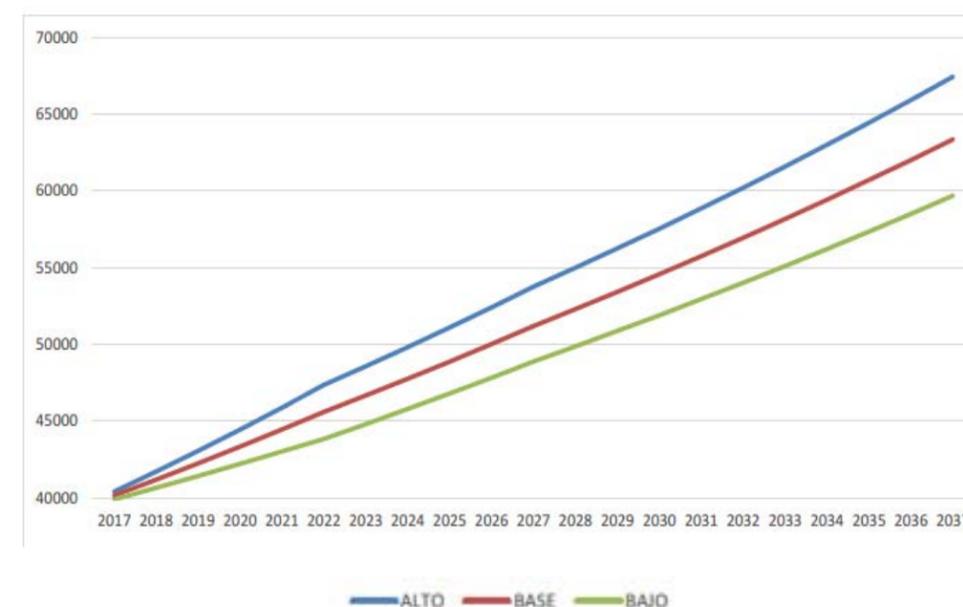
Gráfica 10 Proyecciones de pasajeros

Pasajeros (%) Tasas de crecimiento anuales esperadas			
	17-22	23-27	28-32	33-37
ALTO	3,23%	2,56%	2,29%	2,29%
BASE	2,58%	2,34%	2,16%	2,16%
BAJO	1,91%	2,20%	2,02%	2,02%

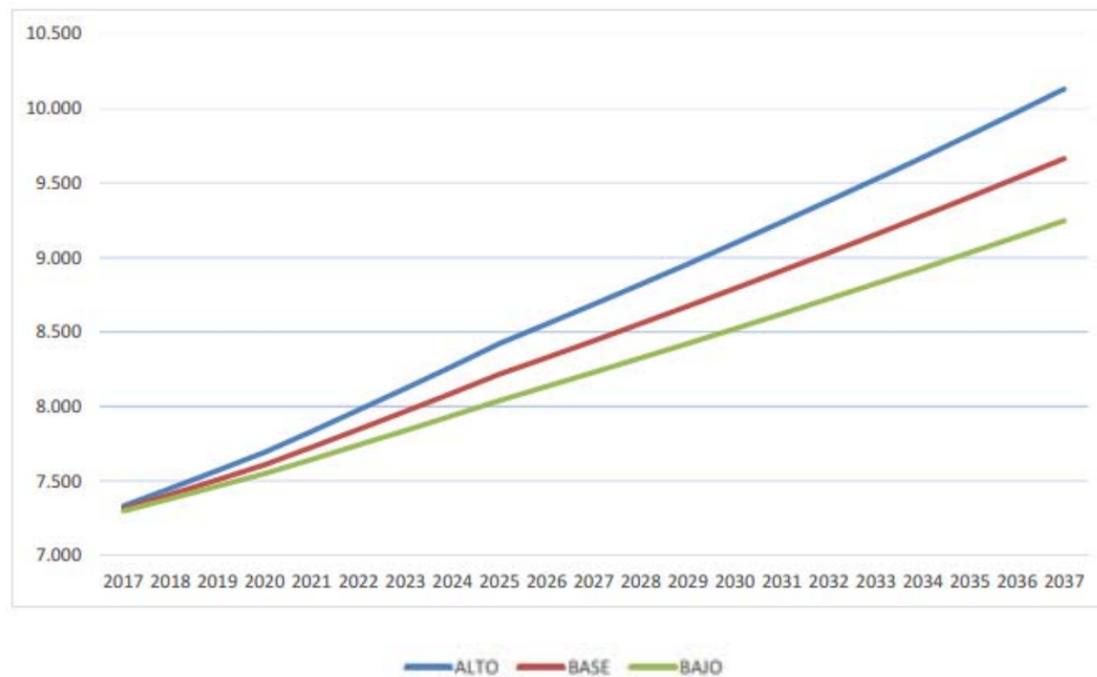
Gráfica 11 Proyecciones de carga

Determinadas las proyecciones de Carga, incluyendo la carga salida, llegada y el correo, se espera que para el año 2022, el aeropuerto presente una movilidad de 7976 toneladas bajo el escenario alto, 7846 en el escenario base y de 7742 en el escenario bajo; de igual manera se espera que para el año 2027, el aeropuerto presente una movilidad de 8686 toneladas bajo el escenario alto, 8442 en el escenario base y de 8229 en el escenario bajo. Equivalentemente, se espera que para los años 2032 y 2037, exista una movilidad de 9381 y 10131 toneladas bajo el escenario alto, 9033 y 9665 en el escenario base y de 8723 y 9247 en el escenario bajo, respectivamente.

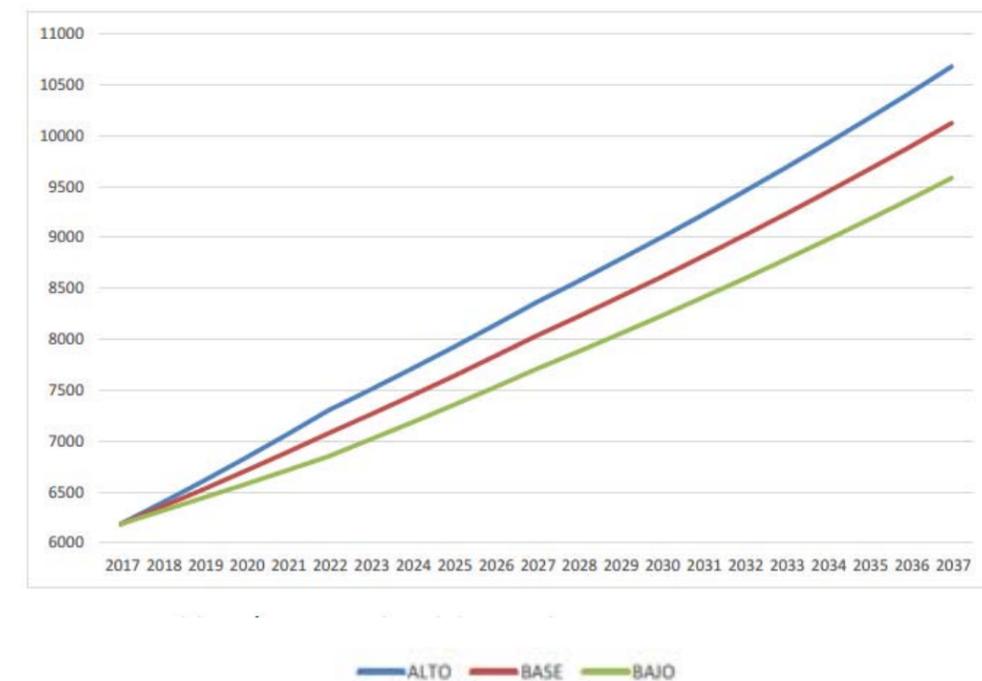
Gráfica 12 Proyección de operaciones aéreas

Determinadas las proyecciones de las operaciones del aeropuerto, se espera que para el año 2022 el aeropuerto presente un total de 7303 operaciones bajo el escenario alto, 7078 en el escenario base y de 6851 en el escenario bajo; de igual manera se espera que para el año 2027, el aeropuerto presente un total de 8362 operaciones bajo el escenario alto, 8034 en el escenario base y de 7708 en el escenario bajo. Equivalentemente se espera que para los años 2032 y 2037, exista un total de 9449 y 10678 operaciones bajo el escenario alto, 9018 y 10122 en el escenario base y de 8594 y 9583 en el escenario bajo, respectivamente.

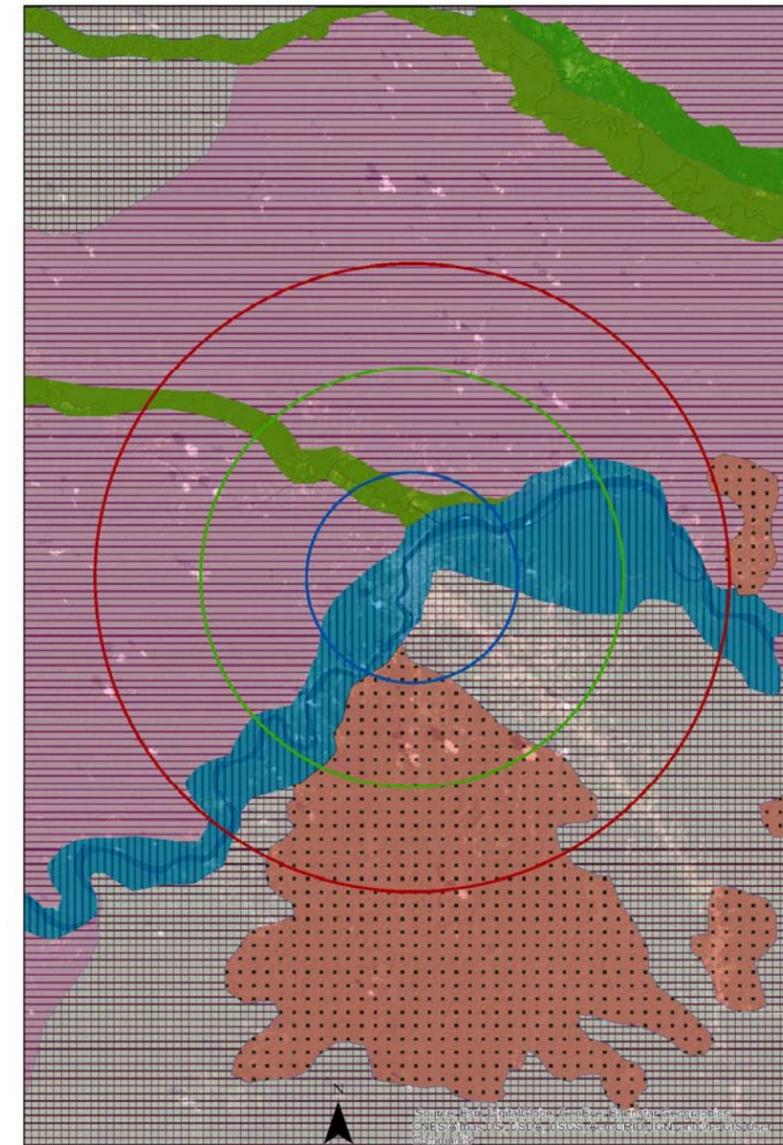
Mapa 1 Mapa geomorfológico Buffer 15 km Aeropuerto

De acuerdo con la información contenida en el Mapa de Sistemas Morfogénicos de Colombia, en la zona de estudio se presentan los siguientes sistemas: Llanura aluvial de desborde de los ríos amazónicos (DAf4), Valles coluvio-aluviales (DAf5), Pedimento con disección baja a moderada (DAR3d), Pedimento plano (DAR2p) y Afloramientos rocosos intrusivos (DAR1).

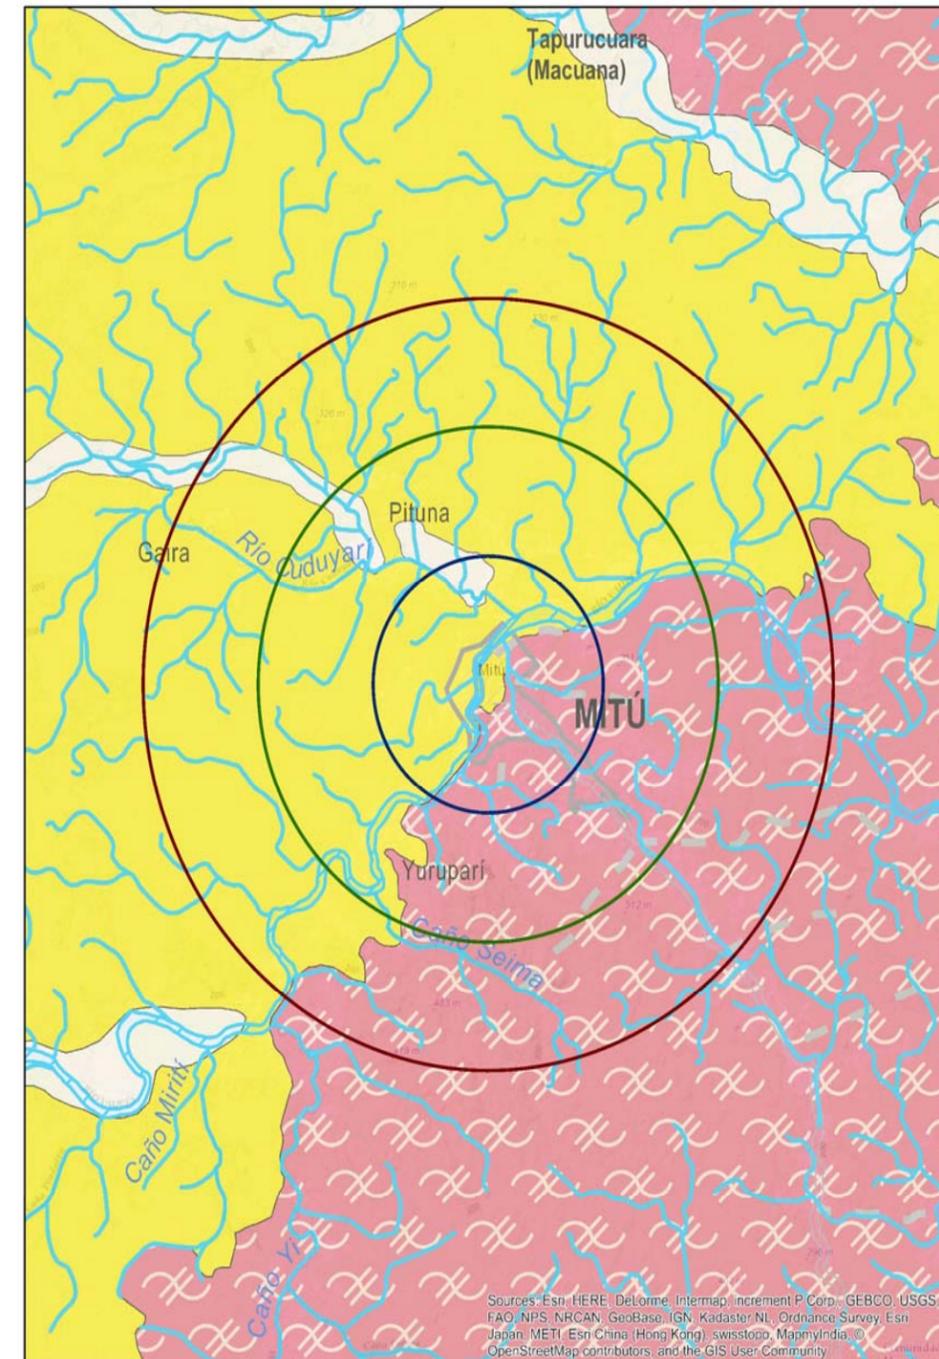
Mapa 2 Mapa Geológico Buffer 15km Aeropuerto Fabio A. León Bentley

Gneises cuarzofeldespáticos, anfibolitas, migmatitas, cuarcitas, gneises cuarzosos y granitos con variaciones a alaskitas y monzonitas. Perteneciente a la Edad Paleoproterozoico. (SGC, 2015)

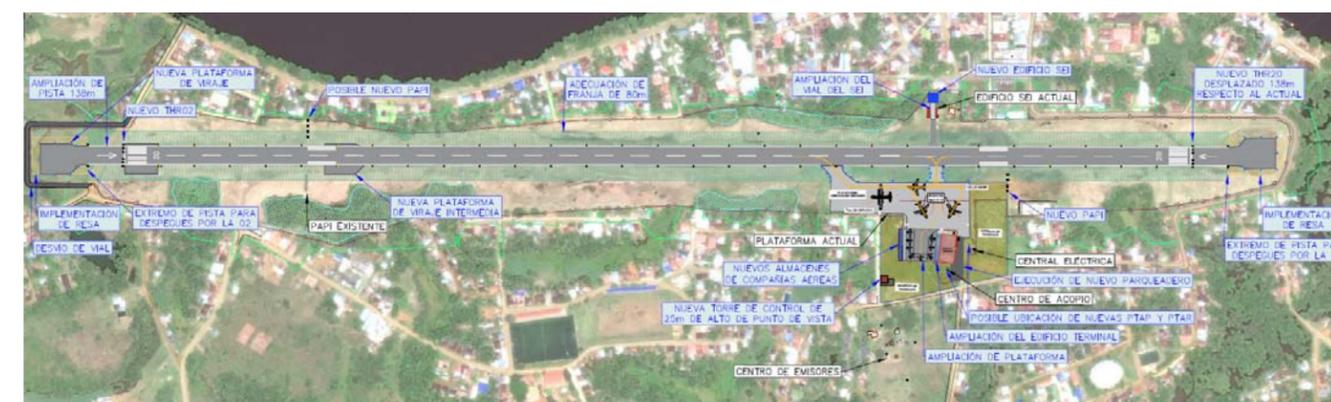
Figura 5 Solución adoptada para el aeropuerto

Para dar respuesta a las necesidades identificadas se plantea una solución para el desarrollo del aeropuerto que reúna los requisitos para dotarlo de unas dimensiones e infraestructuras adecuadas para la operación de las aeronaves esperadas, teniendo en consideración los condicionantes medioambientales y urbanísticos existentes en el entorno. Para definir la solución adoptada se realizó un proceso de diseño revisando varias alternativas.

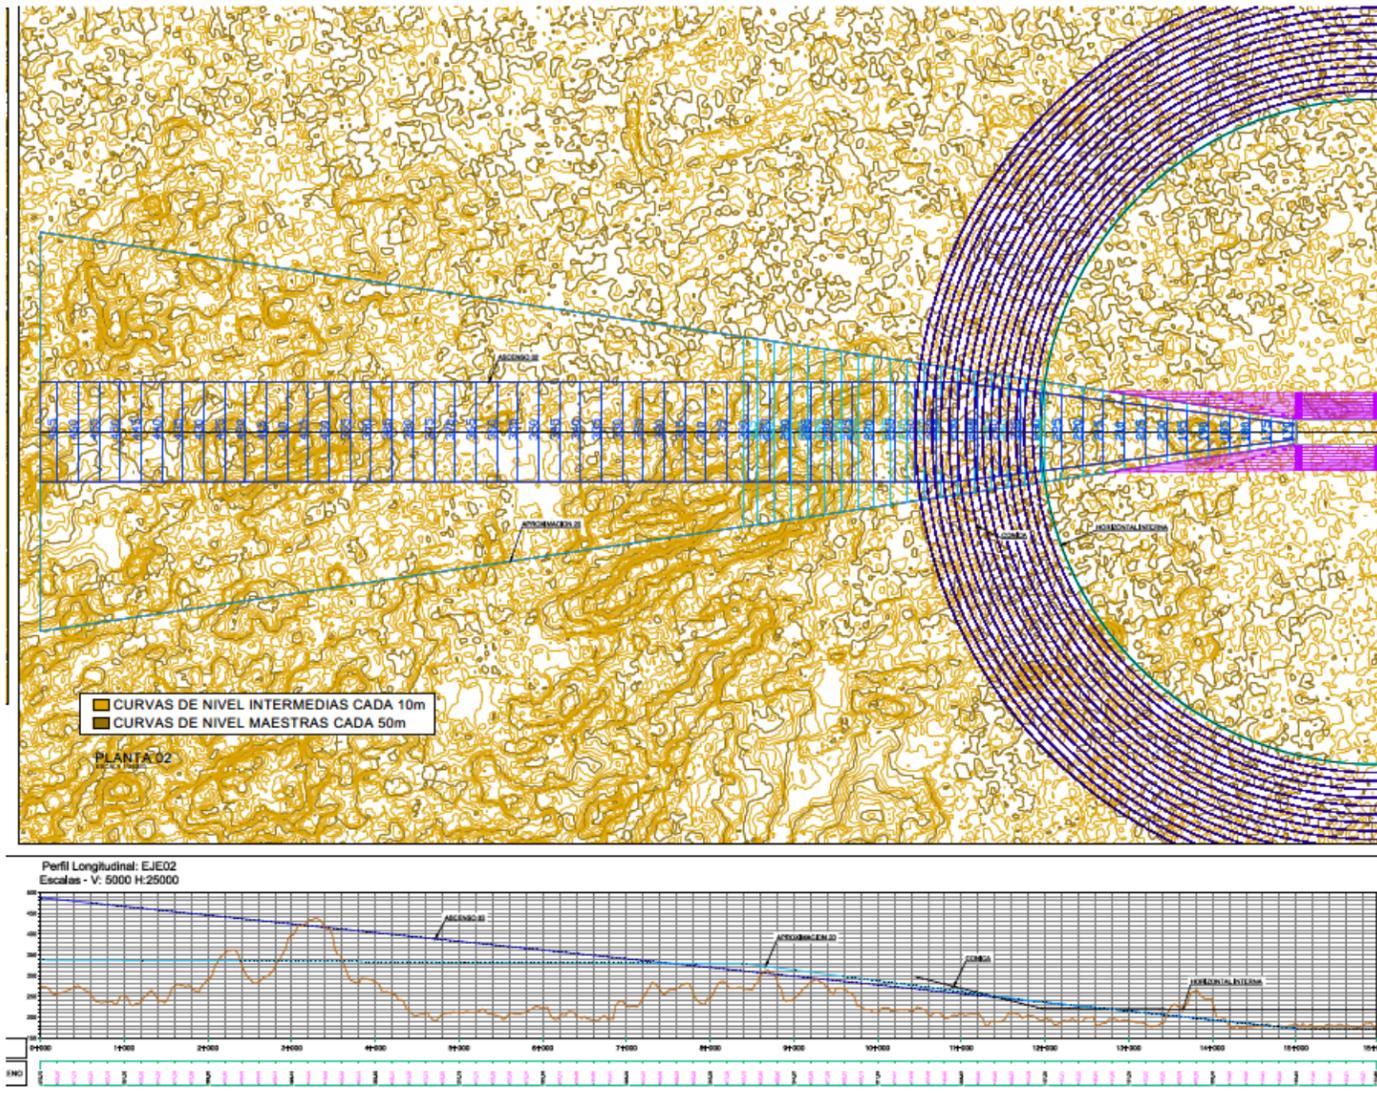
Figura 6 Figura 1. SLO Pista 02

Para el Aeropuerto de Mitú se tiene actualmente número de clave 3, con aproximaciones instrumentales de no precisión por ambas cabeceras, por lo que se definen las siguientes superficies limitadoras de obstáculos:

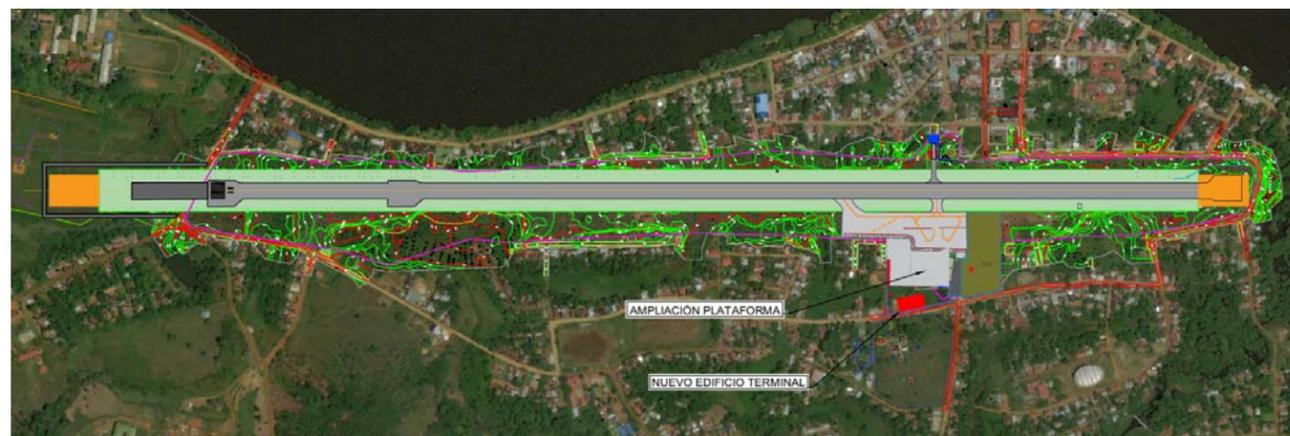
Figura 8. Máximo desarrollo del aeropuerto

El Aeropuerto de Mitú se encuentra rodeado por el núcleo urbano, el cual limita su desarrollo. El máximo desarrollo, a partir de la alternativa seleccionada, consiste en ampliar la longitud de pista y la superficie de la plataforma de estacionamiento de aeronaves, así como construir un nuevo edificio terminal. Esto conllevará también el desplazamiento de los parqueaderos y los almacenes de las compañías aéreas.

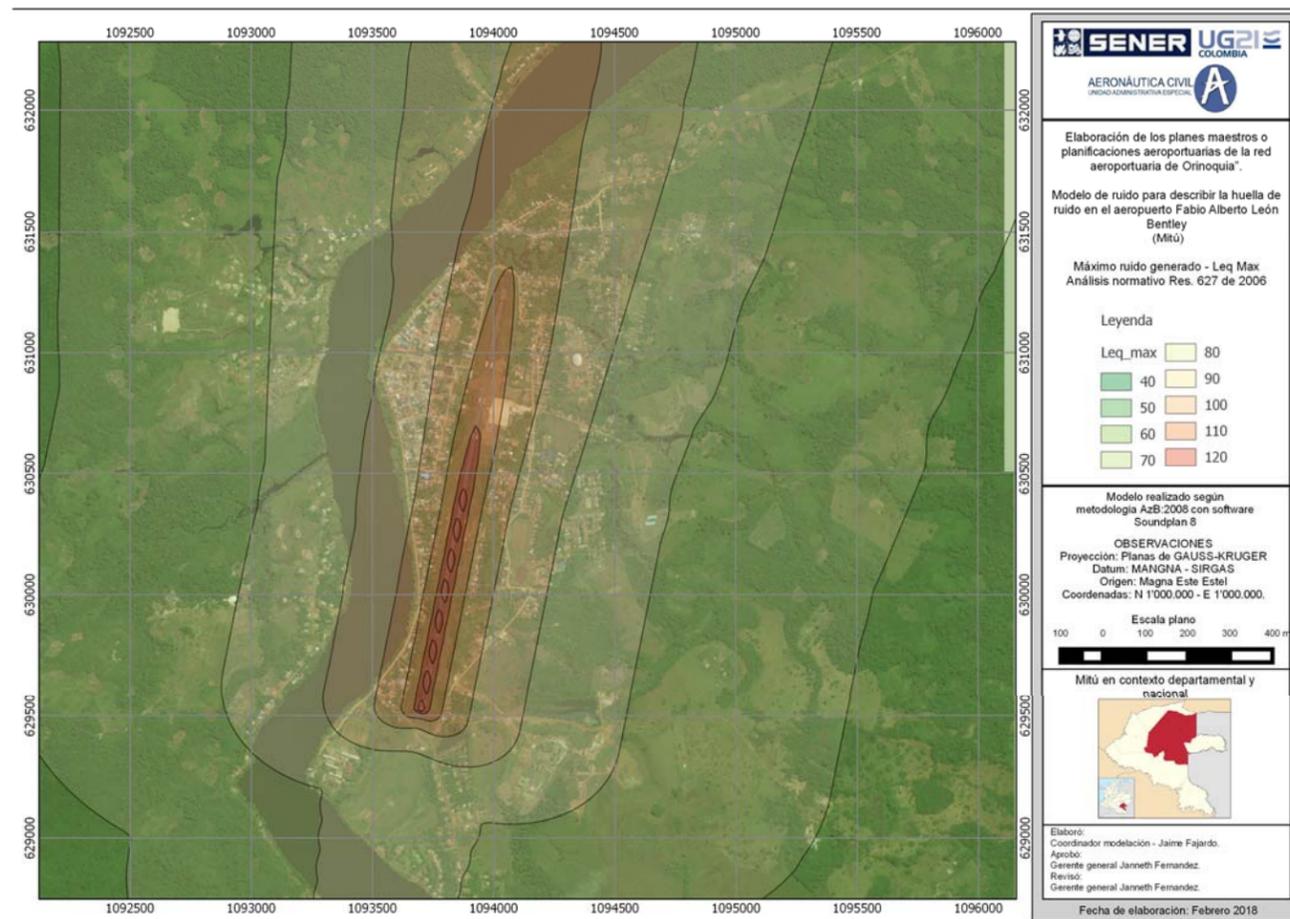
Figura 10 Huella de ruido

Se obtiene la siguiente huella de ruido para el escenario final:
