INFORME PRELIMINAR DE: ACCIDENTE NUMERO DE ARCHIVO: 200718 CODIGO INFORME: 333

72 METROS LADO IZQUIERDO CABECERA 19 AEROPUERTO SIMON BOLIVAR. COLA DE LA AERONAVE SOBRE EL MALECON Y NARIZ EN EL AGUA.

5. MATRICULA : HK4455 **6. MARCA :** EMBRAER **7. MODELO :** ERJ-190-100LR

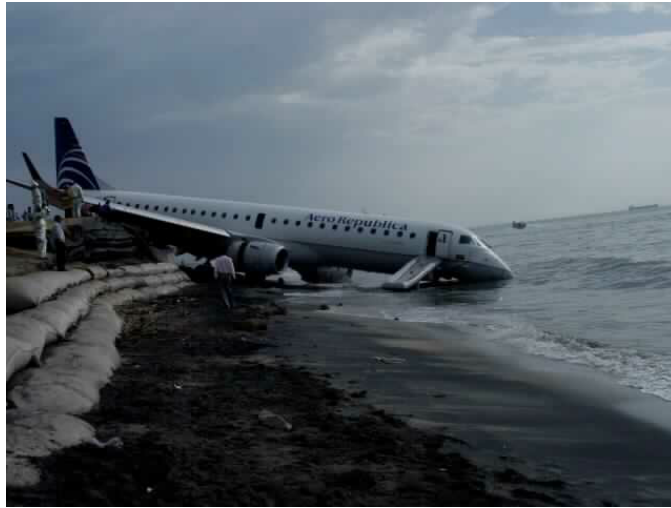
Fotografia :

AERONAVE EN FASE DE ATERRIZAJE NO SE DETIENE EN LA PISTA, SALIENDOSE AL FINAL DE ESTA, OCACIONANDO DAÑOS A LA MALLA PERIMETRAL DE AEROPUERTO, BOLARDOS, CARRETERA Y MALECON. SE EFECTUA EVACUACION.

RETIRAR LA AERONAVE DESPUES DE LA INSPECCION DE LOS INSPECTORES DEL GRUPO DE INVESTIGACION DE ACCIDENTES, O DE INMEDIATO SI HAY POSIBILIDADES DE HUNDIMIENTO.
RECUPERACION DE LOS REGISTRADORES DE VUELO PARA SU LECTURA Y ANALISIS.
INSPECCION DE LA AERONAVE Y SUS TURBINAS.
