# INFORME PRELIMINAR

COL-17-47-GIA ACCIDENTE PIPER PA25 - 260, MATRICULA HK1353 11 DE NOVIEMBRE DE 2017 CHICORAL, TOLIMA, COLOMBIA

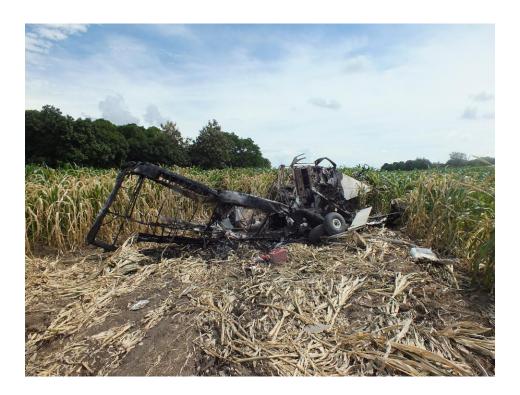
Gráfica No. 1 – Estado final de la aeronave

Debido a la velocidad y giros que dio de la aeronave en el momento del primer impacto, el piloto fue expulsado de la cabina, proyectándose antes del impacto de la aeronave a una distancia de 60 metros de la posición final de la aeronave, dejando en el terreno una huella con un ángulo de 30° con respecto a la trayectoria final de la misma. La aeronave, impactó el terreno de manera invertida, produciéndose su destruccion total e incineración por fuego post-impacto.
