CONTROL Y PREVENCIÓN DE PELIGRO AVIARIO Y FAUNA

AEROPUERTO EL CARAÑO

QUIBDÓ

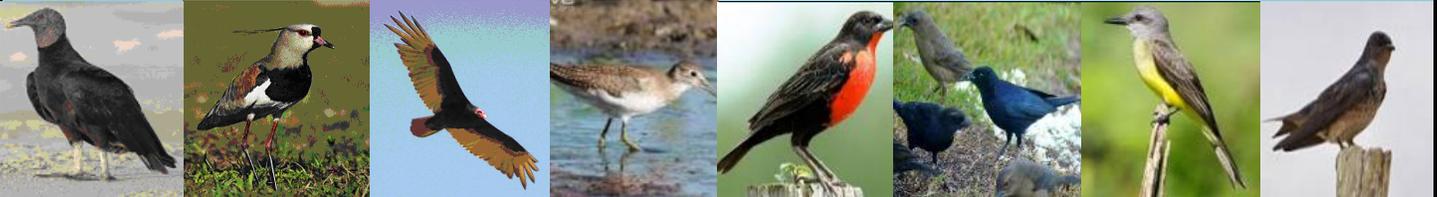
PRINCIPALES AVES OBSERVADAS EN EL AEROPUERTO

Coragyps
atratus

Vanellus
chillensis

Cathartes aura

Tringa
Solitaria

Leistes
Militaris

Molothrus
bonariensis

tyrannus
melancholicus

progne
chalybea

Categorización peligrosidad de la fauna: Coragyps atratus es la especie de alta peligrosidad en este aeropuerto. El Vanellus chilensis, Progne chalybea y Cathartes aura son las especies de mediana peligrosidad en el Caraño de Quibdó

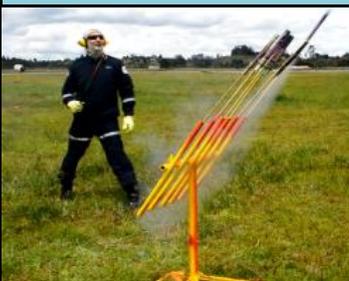
Activación de
voladores

Para el control de la fauna se han utilizado varias medidas pasivas y activas. Como medida pasiva se realiza el manejo de la vegetación siguiendo un ciclo de corte de vegetación – recolección de residuos – fumigación con repelentes biológicos. Como medidas activas se utilizan insumos de pirotecnia como tortas, voladores y recámaras y para fortalecer el sistema de ahuyentamiento nocturno se adquirió un agrilaser. Además, se definen dos tipos de procedimientos de intervención por fauna:

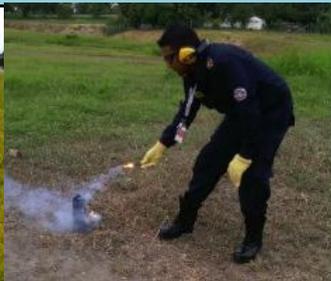
Activación de
recámaras
