CONTROL Y PREVENCION DE PELIGRO AVIARIO Y FAUNA

AEROPUERTO YARIGUIES

BARRANCABERMEJA

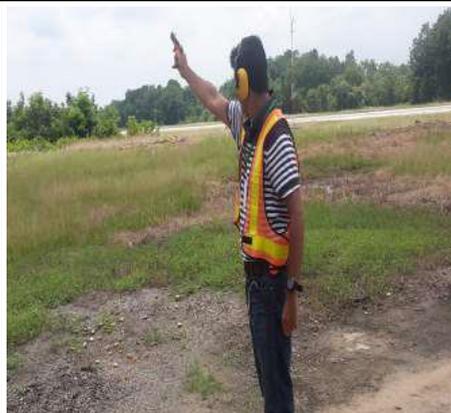
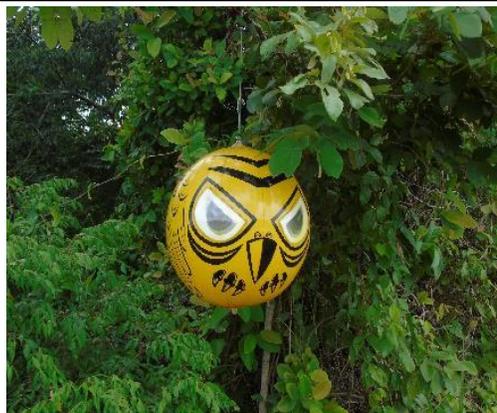
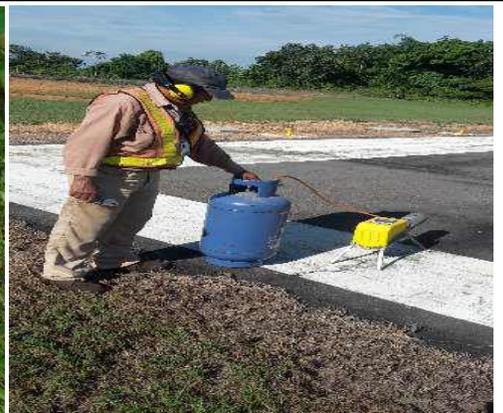
HERRAMIENTAS DE CONTROL

Medidas activas: pistola bird banger, Cañón de gas, terror eyes, dispositivo de cd's, pinza herpetológica, red de pequeños mamíferos, guacales.

Medidas pasivas: Rocería de las zonas de seguridad y parte externa del aeropuerto, control de nidos, limpieza de canales.
